Rapport de fouilles. 3e Campagne de fouilles de la Mission Archéologique Française d'Halaesa

**De l'hellénisation à la christianisation :
Évolution d'une cité de la Sicile septentrionale**

**MISSION ARCHÉOLOGIQUE FRANÇAISE D'HALAESA
Rapport 2018**

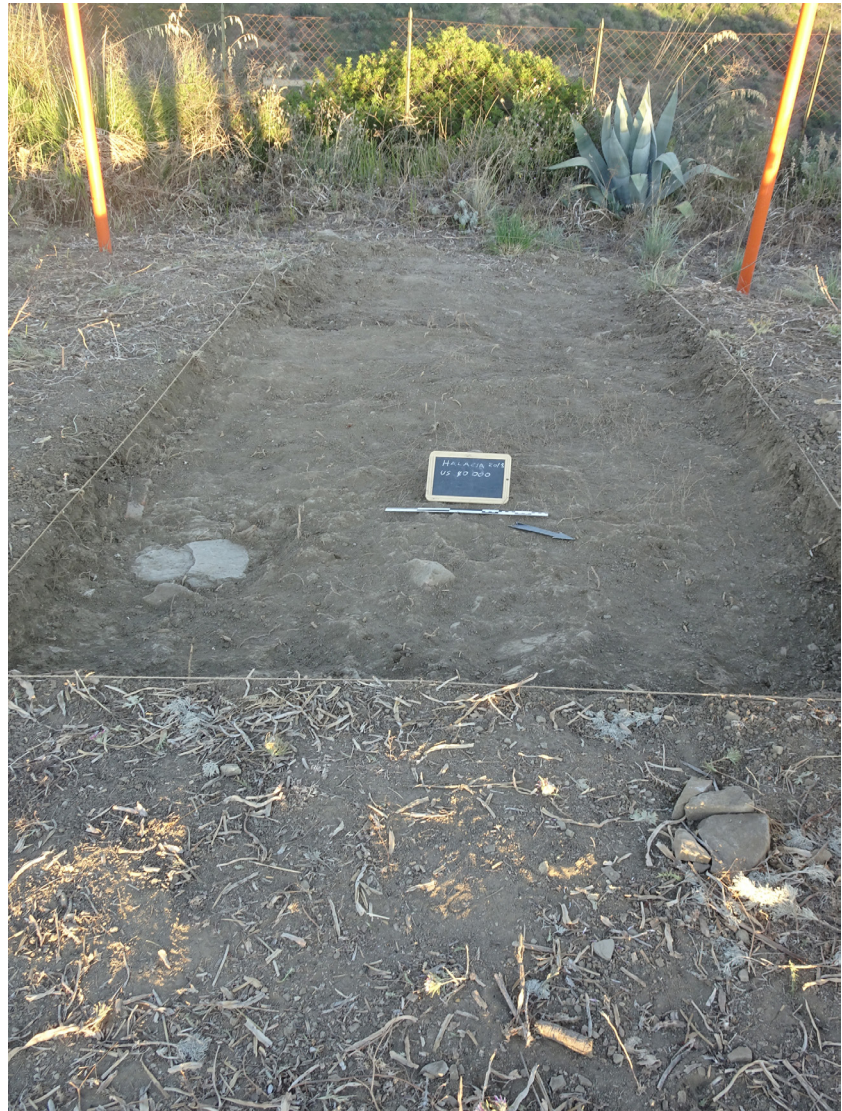
Figure 2 : Sondage initial. © Stéphane Messerschmitt, MAFHA.

Nous avons décidé de concentrer notre attention sur la partie ouest de la pointe et d'y effectuer un sondage (figure 2), car on pouvait voir, en partie masquée par les colluvions, une sorte de paroi verticale dans le bloc rocheux qui constitue cette pointe elle-même. Cette paroi verticale faisait penser à un possible travail de la roche, comme c'est le cas sur l'acropole septentrionale, où, les fouilles de G.-F. Caretoni et celles que mène actuellement la Mission italo-anglaise de Lorenzo Campagna et Jonathan Prag, ont permis de distinguer d'importants aménagements.

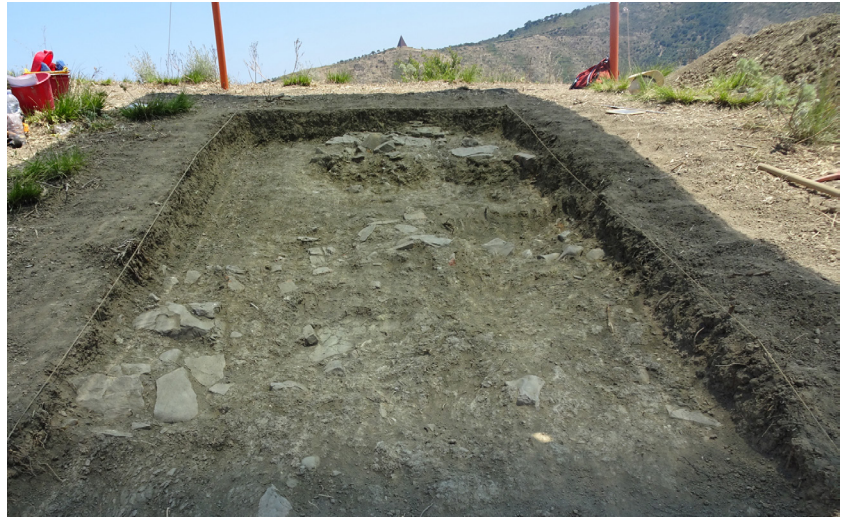
Figure 3 : Dimensions finales du sondage. © Stéphane Messerschmitt, MAFHA.

Dans le sondage qui présentait à son terme des dimensions de 8 m est/ouest x 2,2 m nord/sud (figure 3), les niveaux superficiels (Us 40.000=40.001, terre végétale) ont livré du mobilier (figure 4), non seulement de céramique (surtout fragments de TCA = Terre Cuite Architecturale), mais aussi quelques éléments en métal (comme des clous et un poids en plomb).

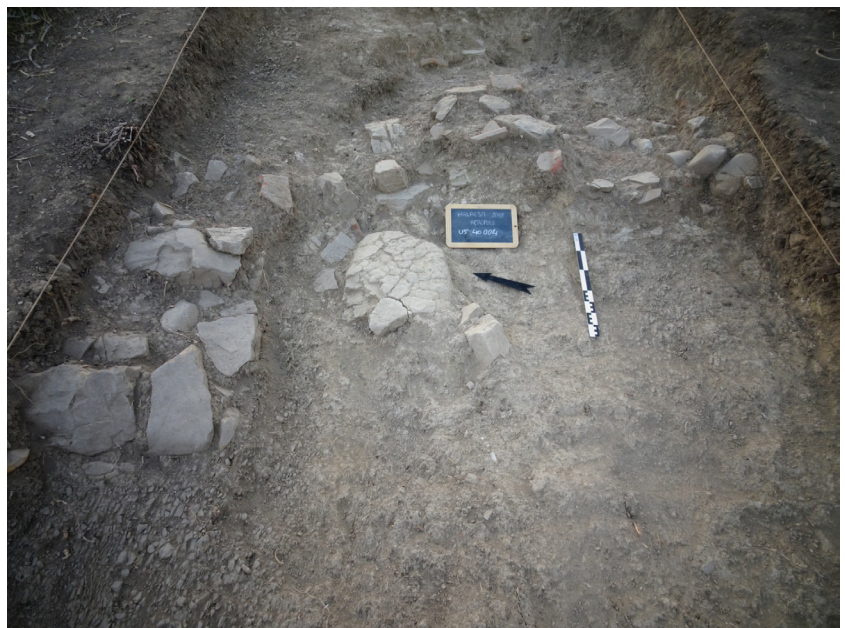
Figure 6 : US 40.004. © Stéphane Messerschmitt, MAFHA.

Très vite (à 0,20 m de profondeur), des blocs posés à plat sur les côtés nord et est du sondage (Us 40.002 et 40.004 ; figures 5 et 6) ainsi qu'un banc de roche naturelle tout autour (roche marneuse, Us 40.003) ont mis en évidence l'ouverture d'une citerne, qui était creusée dans ce banc rocheux-marneux et dont la présence devait être signalée par les blocs installés à plat.

La couche Us 40.004 s'est révélée particulièrement riche en matériel (TCA, céramique, verre, ainsi qu'un peson et une monnaie).

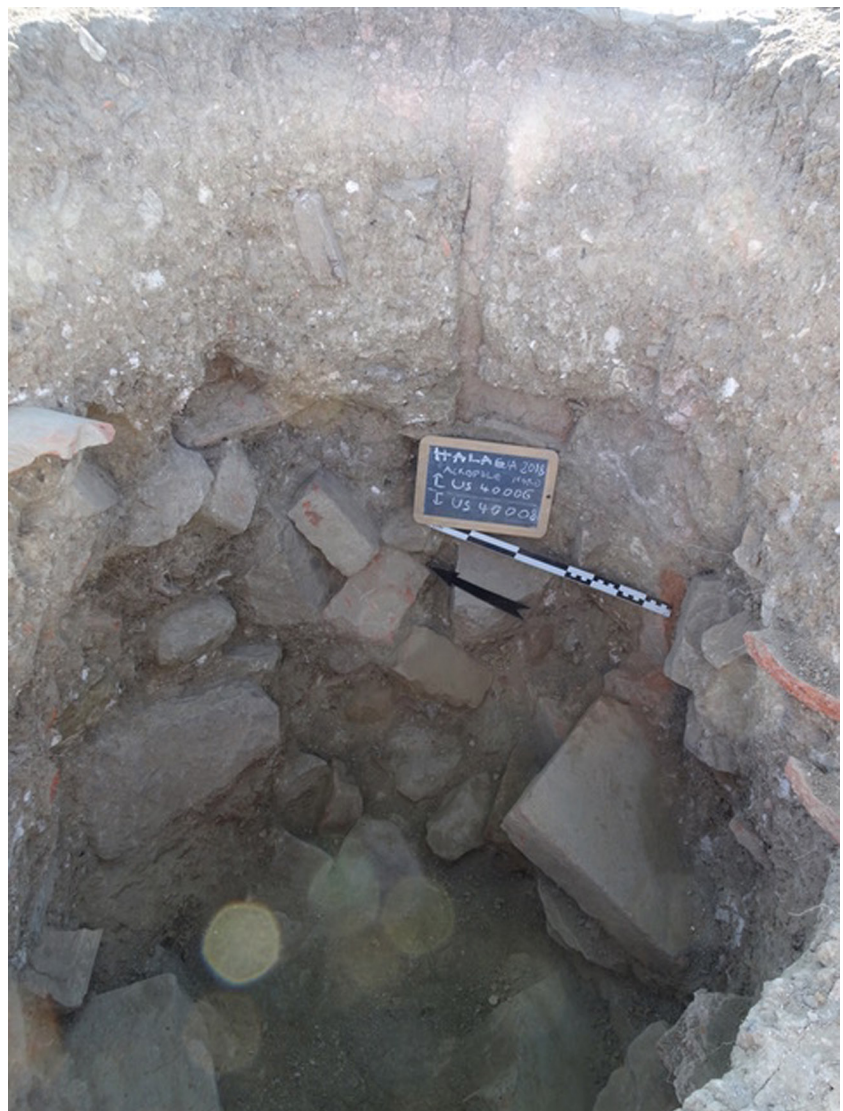
Figure 7 : US 40.006 et 40.008 © Stéphane Messerschmitt, MAFHA.

Les parois de la citerne sont recouvertes d'un enduit hydraulique qui décrit un cercle en surface d'un diamètre d'environ 1,10 m (Us 40.005 creusement et Us 40.007 enduit hydraulique). Le comblement de cette citerne a été fouillé sur deux couches (Us 40.006 et 40.008 ; figure 7). L'Us 40.006 d'une épaisseur de 0,15-0,20 m est caractérisée par une terre compacte et claire, avec une importante quantité de blocs de pierre, fragments de TCA et céramique. Dans l'Us 40.008 la citerne s'élargit jusqu'à devenir campaniforme, tandis que la terre se fait encore plus compacte et présente davantage de TCA et de fragments en terre cuite, jusqu'à une profondeur d'environ 1,50 m.

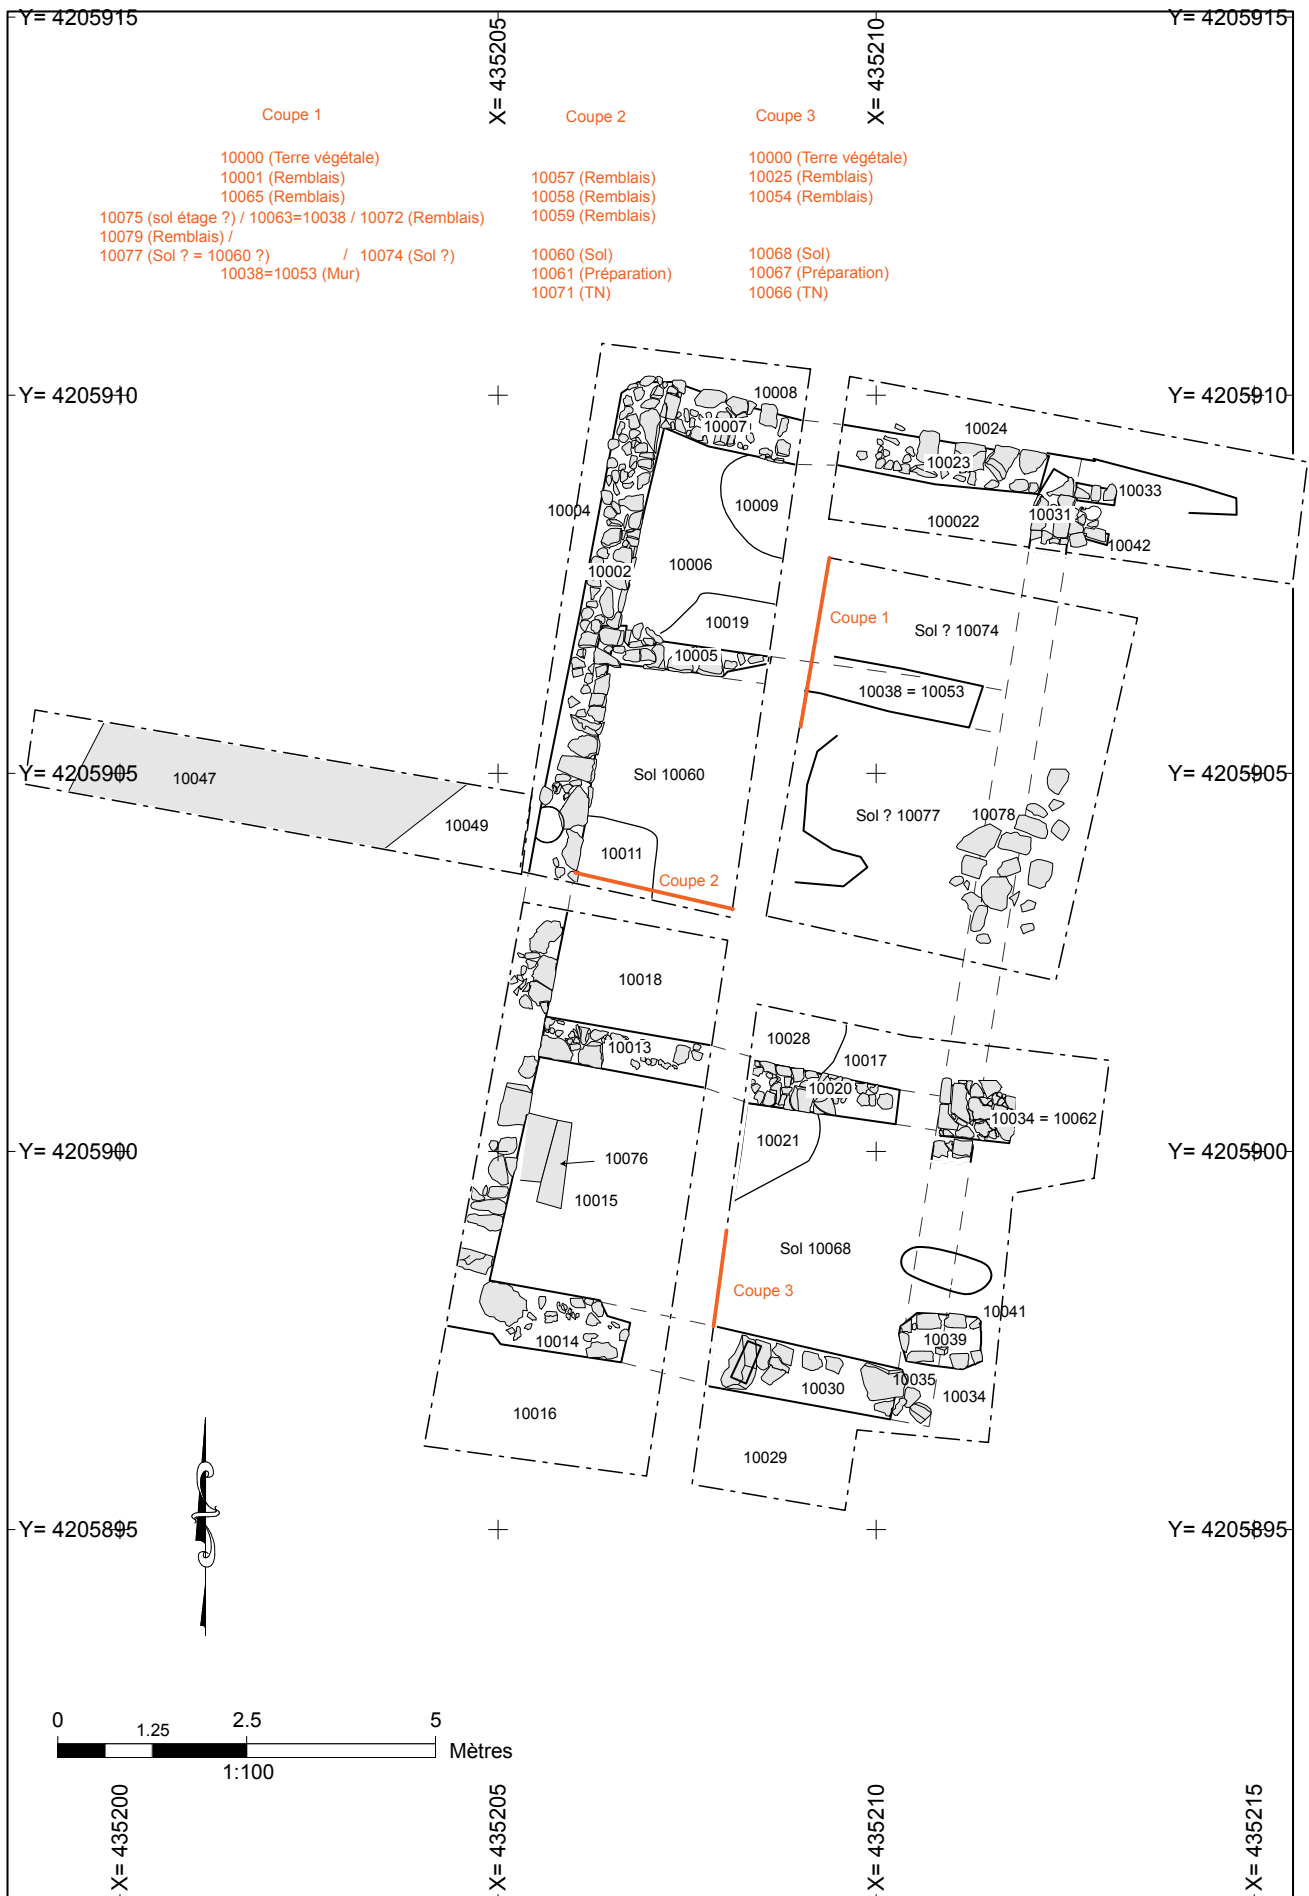
Figure 8 : Plan de l'édifice central à la fin de la campagne 2018 © Stéphane Boulogne / Frédéric Gerber, MAFHA.

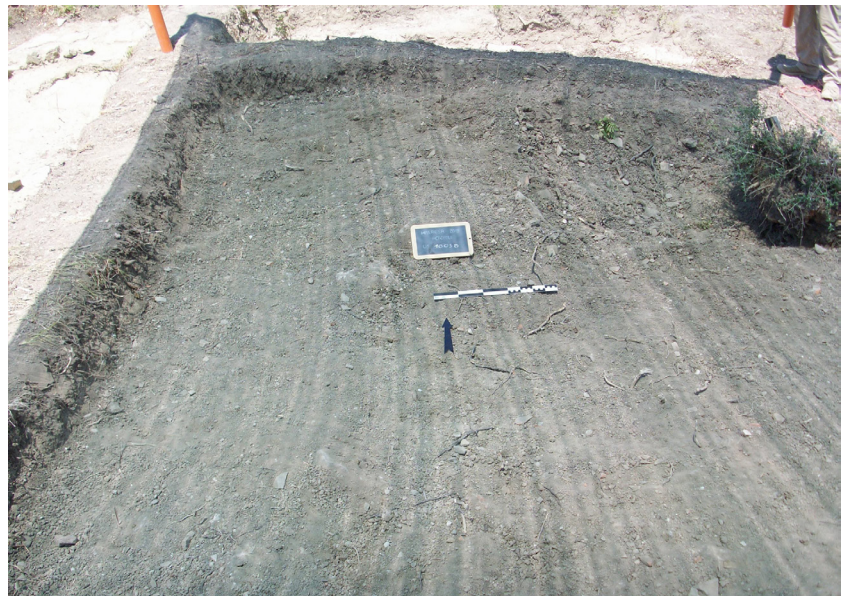
Dans la partie nord-est, on a pu retrouver le prolongement vers l'est du mur intérieur est/ouest Usc 10.005 qui sépare l'espace septentrional de l'espace central. Il s'agit de l'Usc 10053 (figures 9, 10 et 11).

Figure 9 : La zone NE de l'édifice avant la fouille. © Marine Waszak, MAFHA.

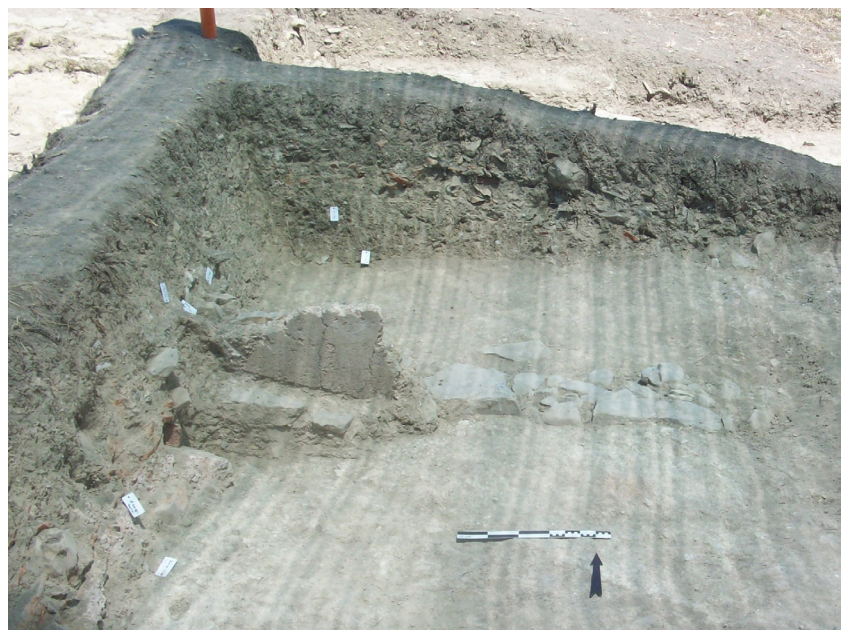
Figure 10 : La zone NE de l'édifice en cours de fouille. © Milan Melocco, MAFHA.

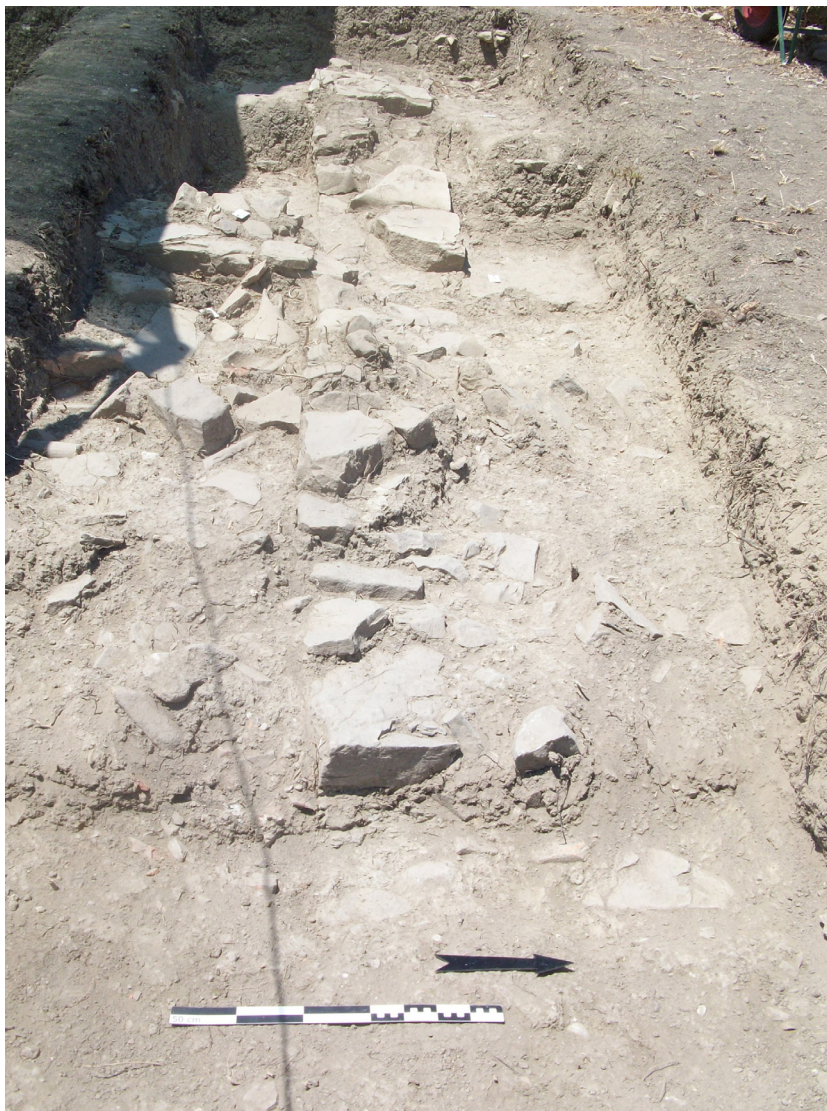
Figure 12 : Le prolongement du mur 10.023 vers l'Est. © Milan Melocco, MAFHA

Cette disposition est visible dans la partie orientale de la pièce à l'est de la berme centrale qui suit la direction nord/sud et qui, par le fait du plus simple hasard, sépare en deux parties presque identiques les trois pièces. Immédiatement au sud du mur 10.053 qui est le prolongement de 10.005 à l'ouest de la berme, sous une couche de remblais d'environ 0,80 m, on a retrouvé à environ 0,10/0,15 m du mur, une grande plaque de mortier hydraulique en position parfaitement verticale ; l'espace de 0,10/0,15 m est rempli de terre. Un peu plus loin, dans la même zone, vers le sud, une plaque de mortier hydraulique (Us 10.075) a été retrouvée en position horizontale, sur une couche de quelques centimètres de terre (Us 10.074), qui couvrait le sol en terre battue (figure 12 et 13).

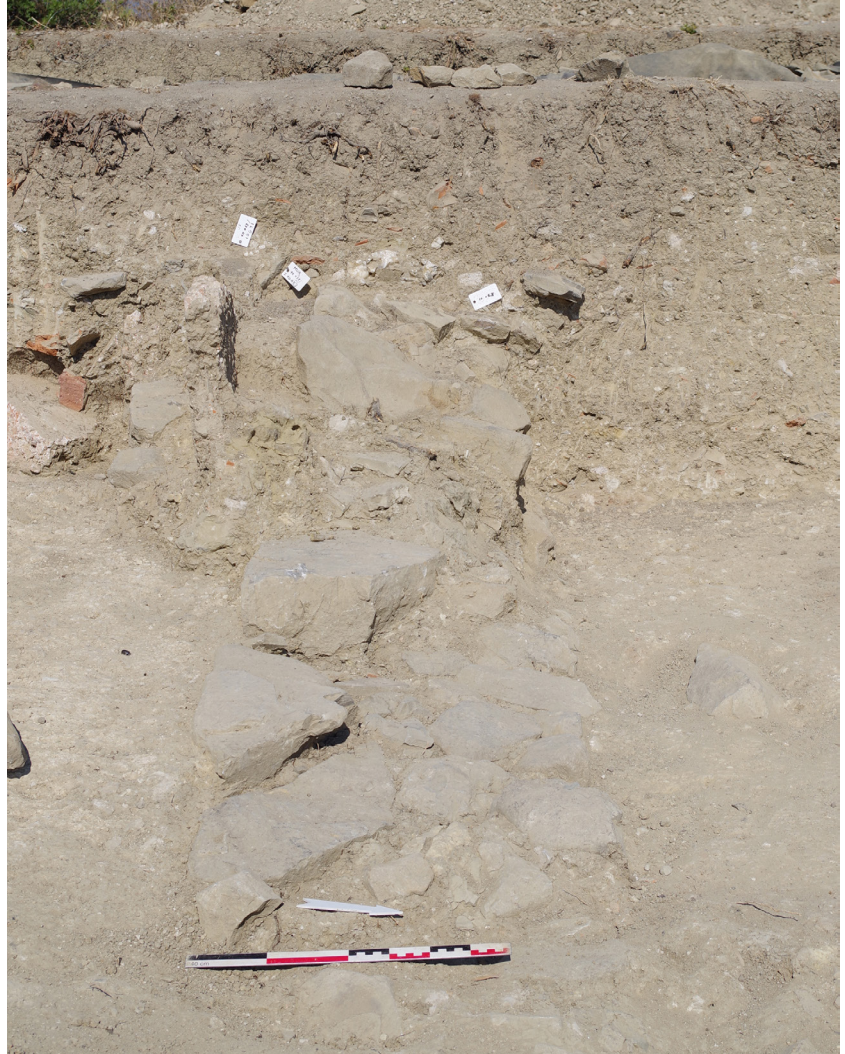
Figure 13 : Couches de remblais au nord et au sud du mur 10.053. © Frédéric Gerber, MAFHA

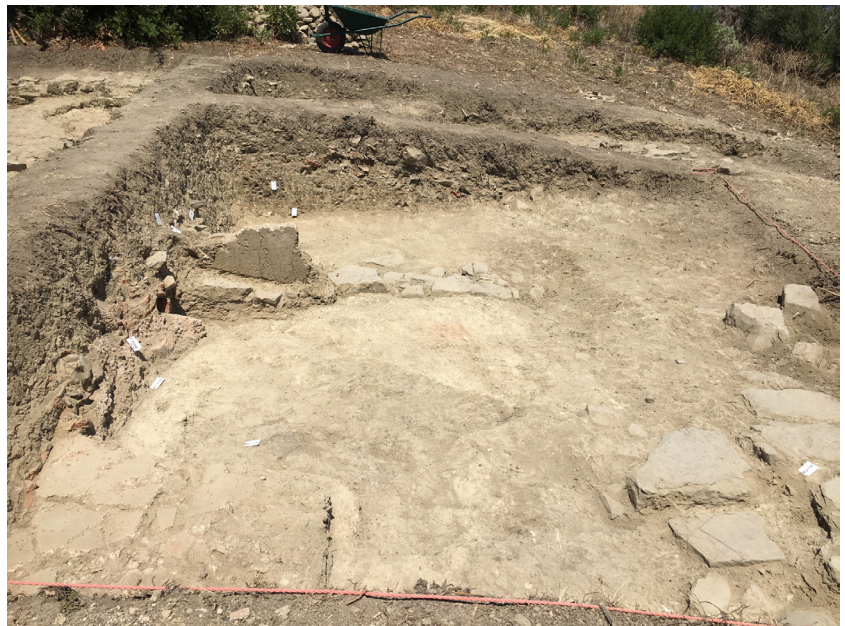
grande quantité de briques et tuiles à une certaine profondeur, posées d'une manière plus ou moins plate (Us 10.057, 10.058) ; puis de la terre moins riche en TCA, mais avec une grande quantité de blocs de mortier hydraulique dans les mêmes positions, soit verticale, à une dizaine de cm des murs, soit horizontale, en s'éloignant des murs (Us 10.059 ; figures 14 et 15).

Figure 14 : Les blocs de mortier de tuileau : vertical contre le mur et à plat au milieu de la pièce. © Michela Costanzi, MAFHA.

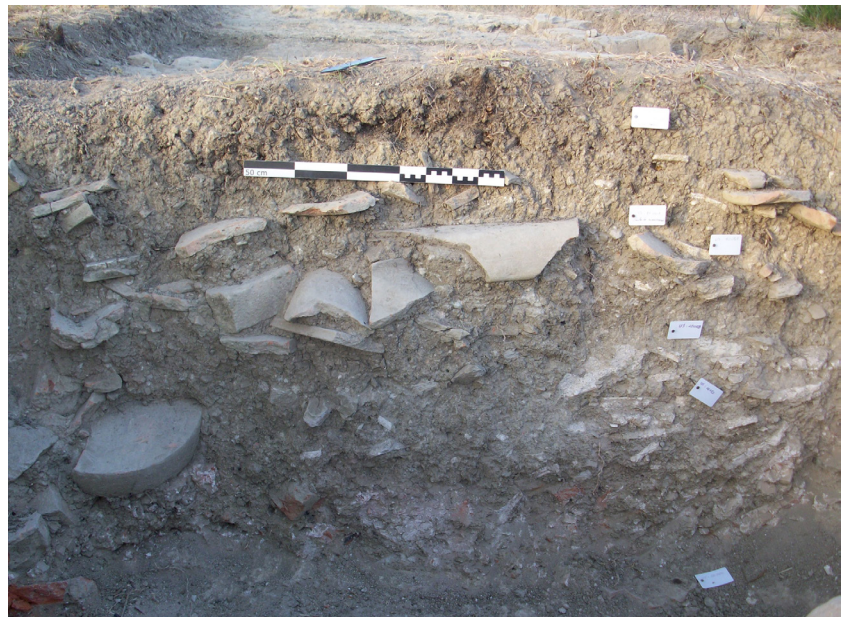
Figure 15 : Stratigraphie de la pièce centrale, secteur ouest. © Marine Waszak, MAFHA.

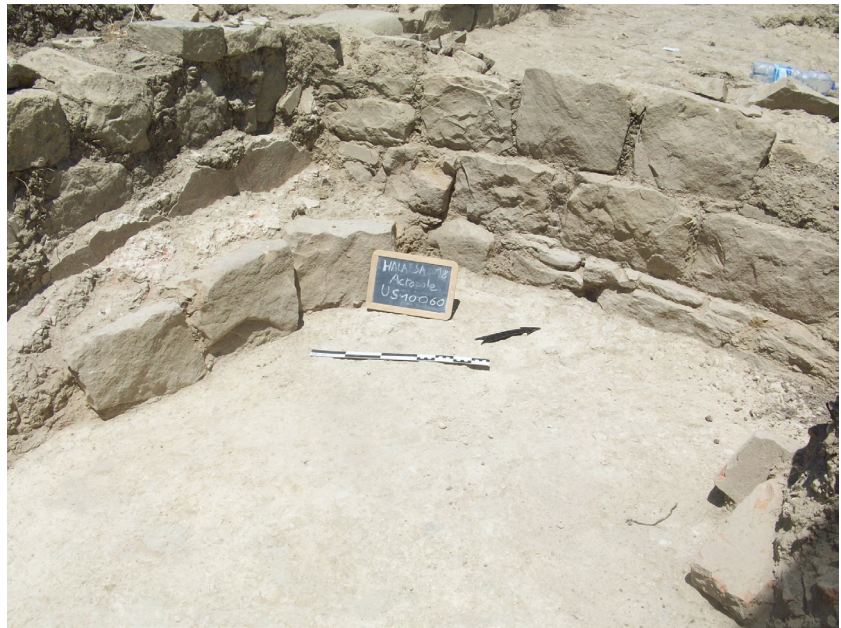
À l'intérieur de ce sondage le niveau du sol (Us 10.060 et 10.061) a été atteint (figures 16 et 17).

Pour savoir s'il s'agissait du sol primitif du bâtiment ou bien de celui d'un dernier état, un sondage a été creusé : cela a permis de comprendre que le sol était construit directement sur la roche mère (Us 10.071), lissée et rendue parfaitement plate. De la terre avait été mise en place dans les fentes de la roche, pour combler les espaces et la rendre lisse. Dans ce sondage, un matériel archéologique aussi abondant qu'intéressant (objets en pierre et en terre cuite, statuettes, lampes, etc.) a été retrouvé.

Figure 17 : Niveau du sol de la pièce centrale, côté ouest. © Milan Melocco, MAFHA.

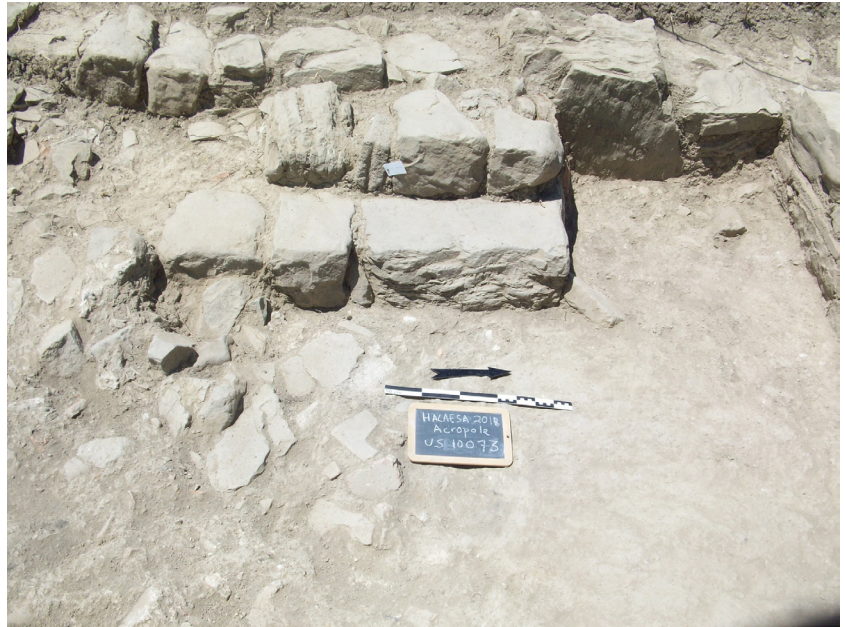
Vers l'ouest, la fouille a mis en évidence l'existence des mêmes remblais (Us 10.073), qui sont composés de terre contenant une grande quantité de TCA et de terre cuites (statuettes et lampes). La fouille a permis de mettre en évidence deux assises de ce qui semble être des marches, d'une longueur de 1,10 m et d'une profondeur de 0,90 m, adossées au mur occidental (Us 10.002 sud). Il pourrait s'agir d'un escalier qui permet la communication entre cet édifice et le côté ouest du plateau, en accédant directement à la route qui se trouverait le long de cette façade, comme on l'avait supposé en 2017¹. On a exclu qu'il s'agisse d'un autel, vu l'état d'usure de ces gradins (figure 18).

Figure 18 : Les gradins sur le côté sud-ouest de l'édifice. © Marie-Anaïa Zenou, MAFHA.

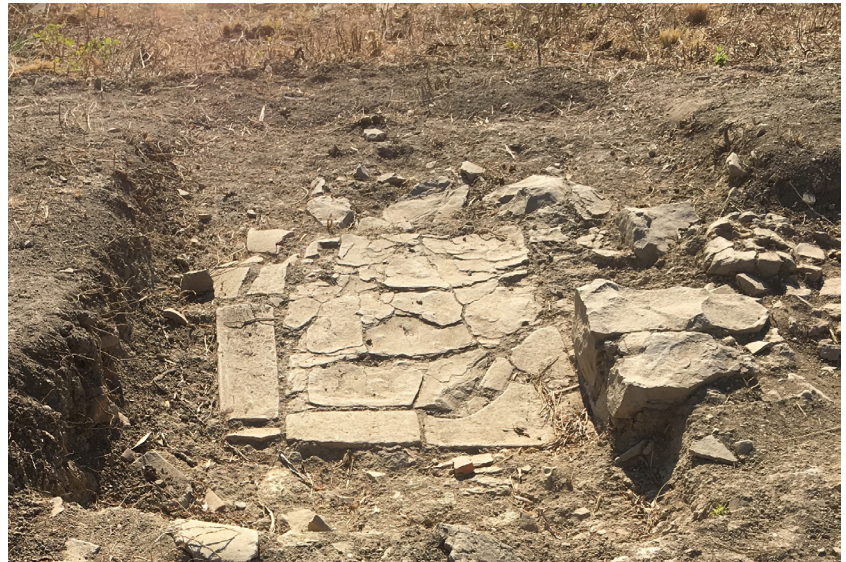
Figure 19 : Usc 10.037. © Michela Costanzi, MAFHA.

À l'est de la berme centrale, la zone déjà fouillée en 2017 avait mis en évidence une situation d'abandon et réutilisation de cet espace qui semblait occupé par une tombe à ciste (Usc 10.039 et Us 10.040), laquelle avait dû être réalisée en recoupant le mur Usc 10.035. Un peu plus au nord, dans le même secteur, on avait pensé voir un seuil (figures 19 et 20) et on avait avancé l'hypothèse qu'ici se plaçait une des entrées de la maison.

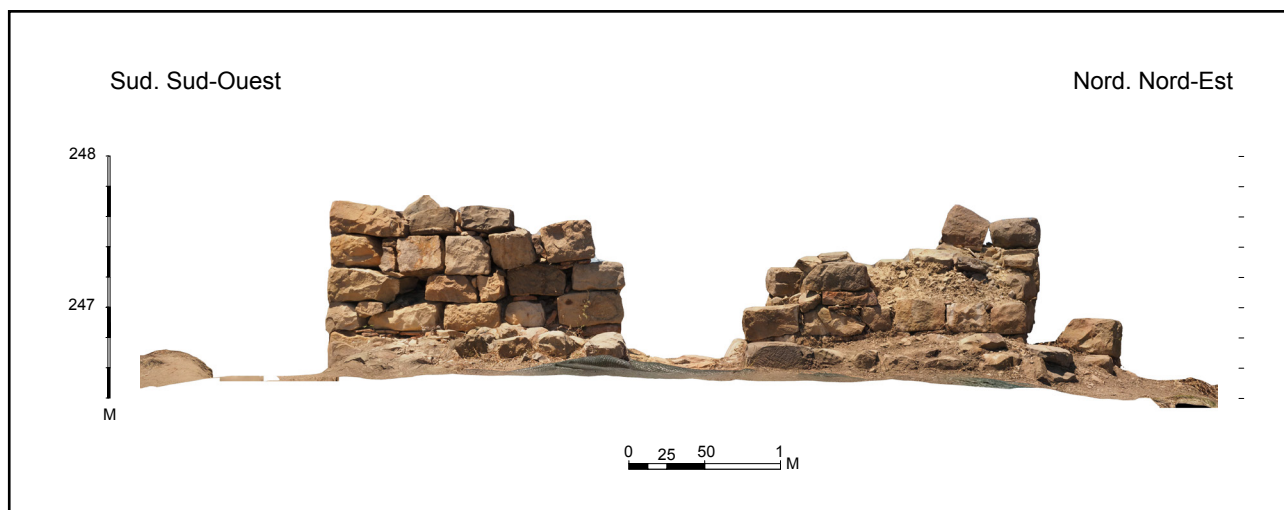
Figure 31 : Orthophoto de la face orientale réalisée à partir du levé photogrammétrique. © Vincent Miaillhe, MAFHA.

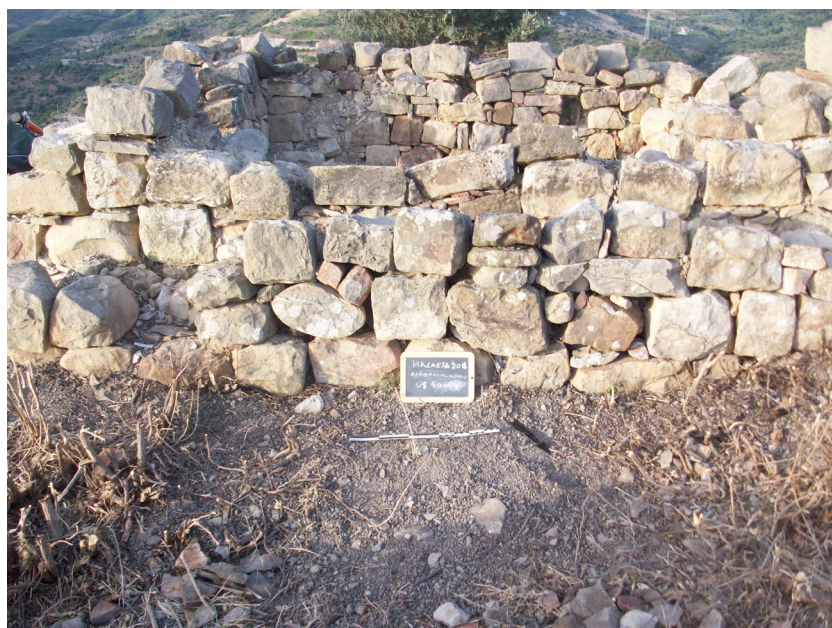
Le mur nord (figures 32 et 33) est composé de deux parements de blocs bruts et de blocs réemployés, avec un blocage d'éclats calcaires, de gravier, de petits blocs, TCA, avec pour liant un limon argileux jaunâtre. Le parement interne verse vers l'intérieur.

Figure 32 : Mur nord, Usc 50.006.
© Jimmy Lefebvre, MAFHA.

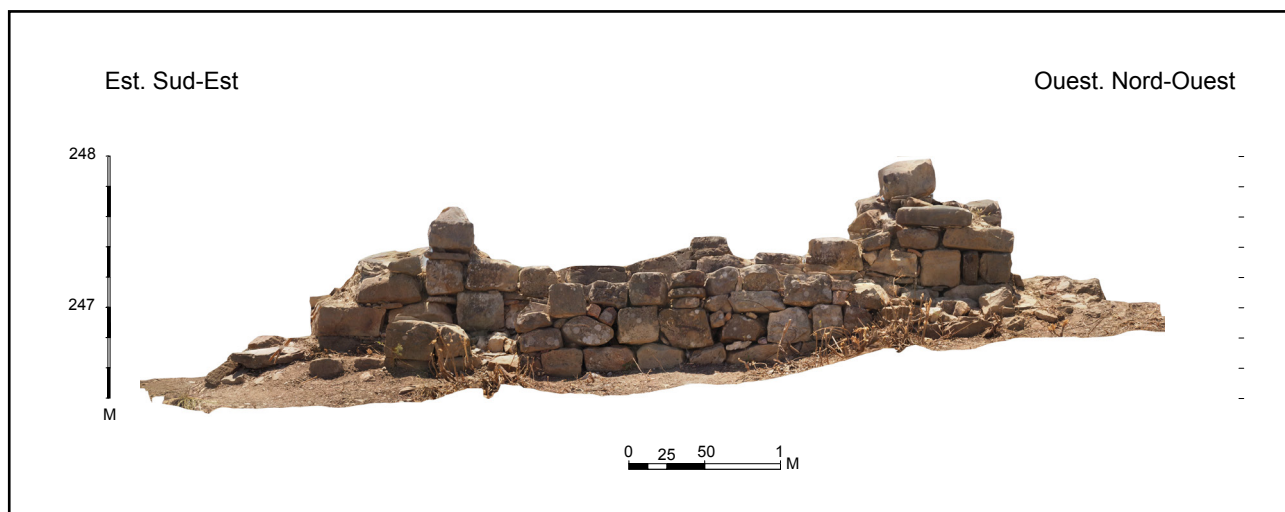
Figure 33 : Orthophoto de la face septentrionale réalisée à partir du levé photogrammétrique. © Vincent Miaillhe, MAFHA.

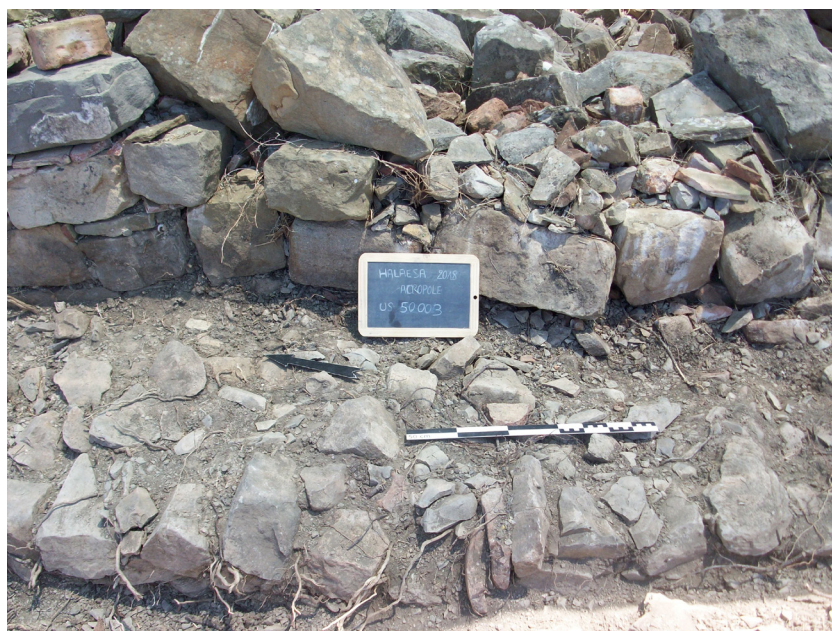
Le mur ouest (figures 34 et 35) est identique dans sa composition au mur 50.006. On note un versement du mur vers l'intérieur du bâtiment.

Figure 34 : Mur ouest, Usc 50.007. © Brian Delarue, MAFHA.

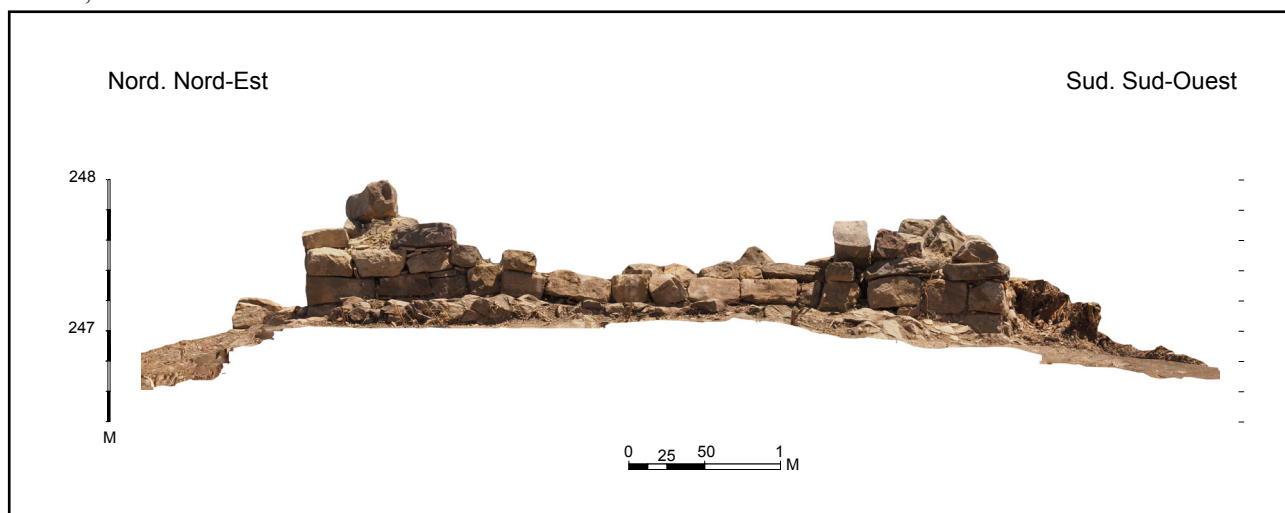
Figure 35 : Orthophoto de la face occidentale réalisée à partir du levé photogrammétrique. © Vincent Miaillhe, MAFHA.

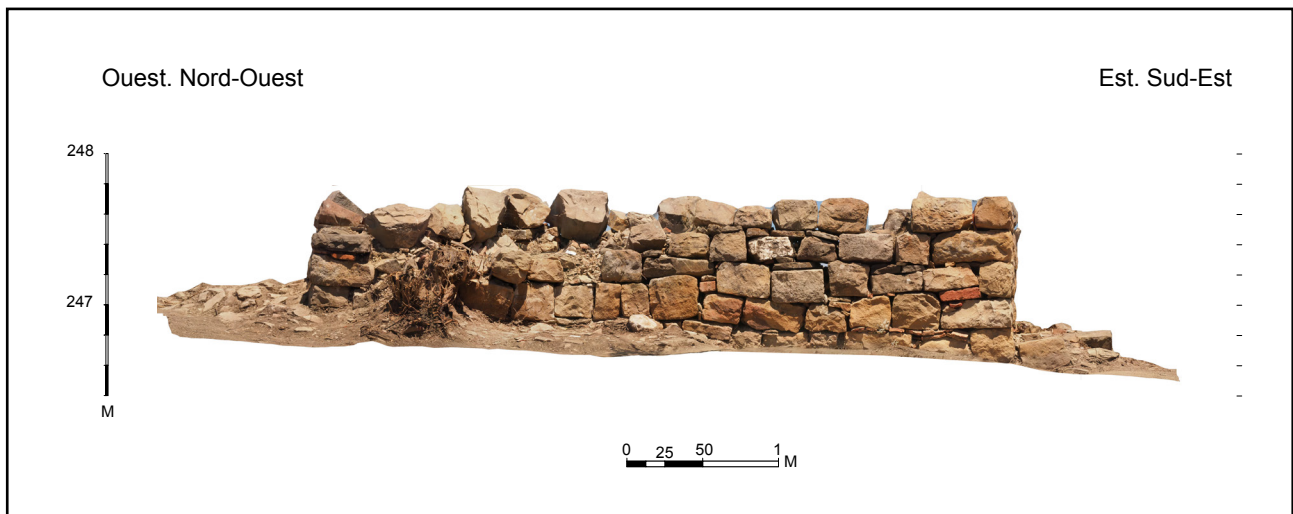
Figure 36 : Orthophoto de la face méridionale réalisée à partir du levé photogrammétrique. © Vincent Miaillhe, MAFHA.

Dans le mur sud du bâtiment (50.008, figure 36), on remarque une niche aménagée dans le parement intérieur auprès de l'angle sud-ouest, à 0,70 m de hauteur depuis le sol. Elle mesure 0,22 m de largeur et 0,25 m de hauteur.

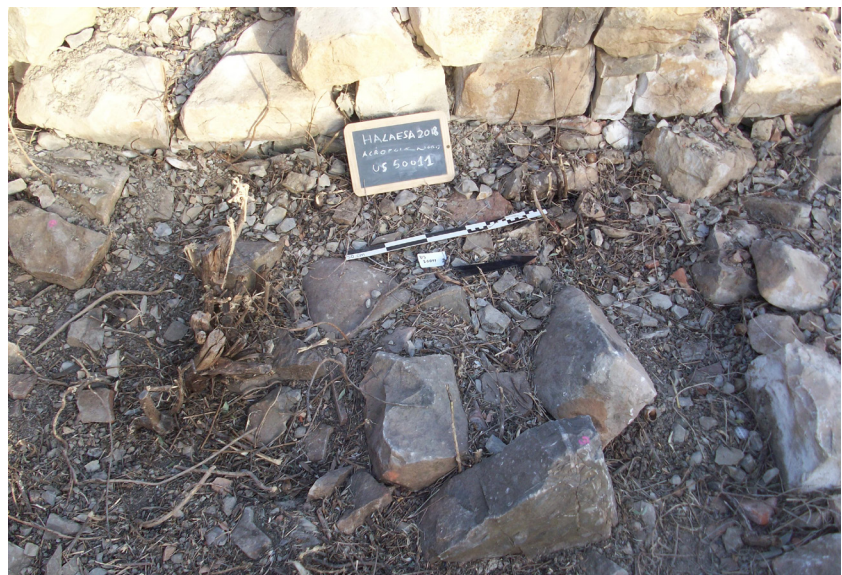
- Une structure quadrangulaire (figure 37) à l'angle sud-ouest de la pièce. Elle est composée de gros blocs plus ou moins alignés selon leur placement initial dans le parement du mur : effondrement à plat du mur sud ?
- Un alignement (50.012) de blocs de parement : effondrement du mur ouest ?
- L'unité stratigraphique 50.013 offre l'unique niveau de sol à l'intérieur du bâtiment. Il est composé de terre battue (?) reposant sur la roche mère. Cependant, on remarque un peu partout des affleurements rocheux qui sortent de 10 à 20 cm du sol, ce qui correspond au niveau de la marche haute du seuil. On peut se demander si le sol initial n'était pas un dallage qui aurait été totalement réemployé. L'Us 50.012 correspondait alors aux restes de ce dallage, tout comme les deux pierres plates coincées sous l'éboulis du mur ouest, près de l'angle sud-ouest de la pièce.

Figure 37 : Alignement de pierres, Us 50.011. © Jimmy Lefebvre, MAFHA.

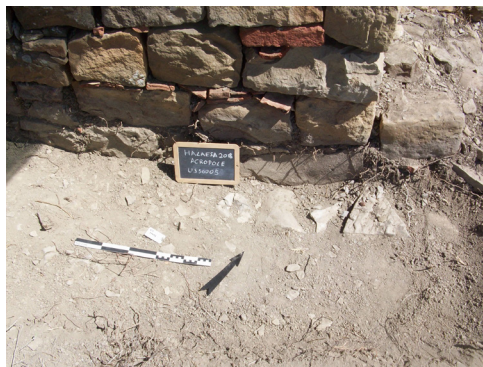
En 2019, il faudrait poursuivre le travail en réalisant au moins deux sondages, qui seuls pourraient fournir une stratigraphie : un devant le seuil de la porte et le deuxième du côté du mur sud de la structure (figure 38). L'objectif de ces deux opérations serait de comprendre si ce bâtiment s'appuie sur des structures plus anciennes, qui semblent apparaître surtout sur le côté sud. Cela permettrait d'obtenir des datations au moins relatives.

Figure 38 : Localisation d'un sondage potentiel, Us 50.005. © Jimmy Lefebvre, MAFHA.

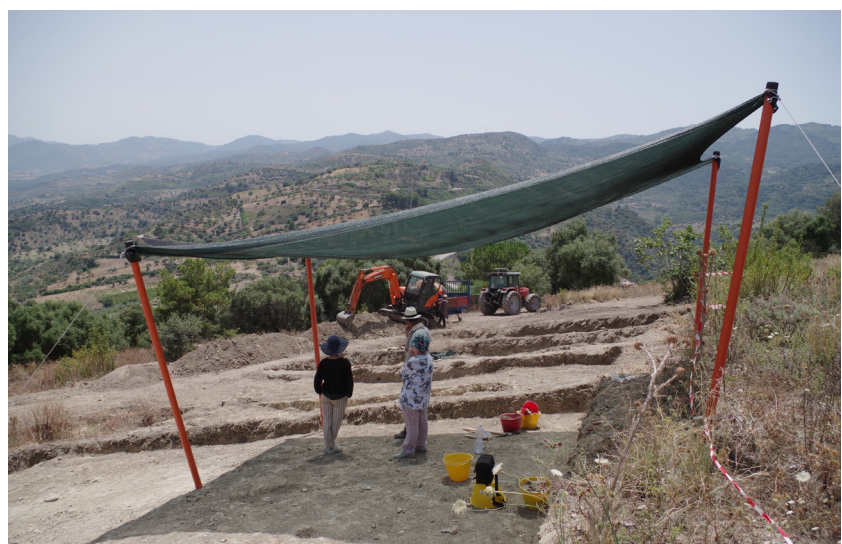
Figure 1 : Décapage en cours de la zone de l'agora à l'aide d'une pelle mécanique. © Frédéric Gerber, MAFHA.

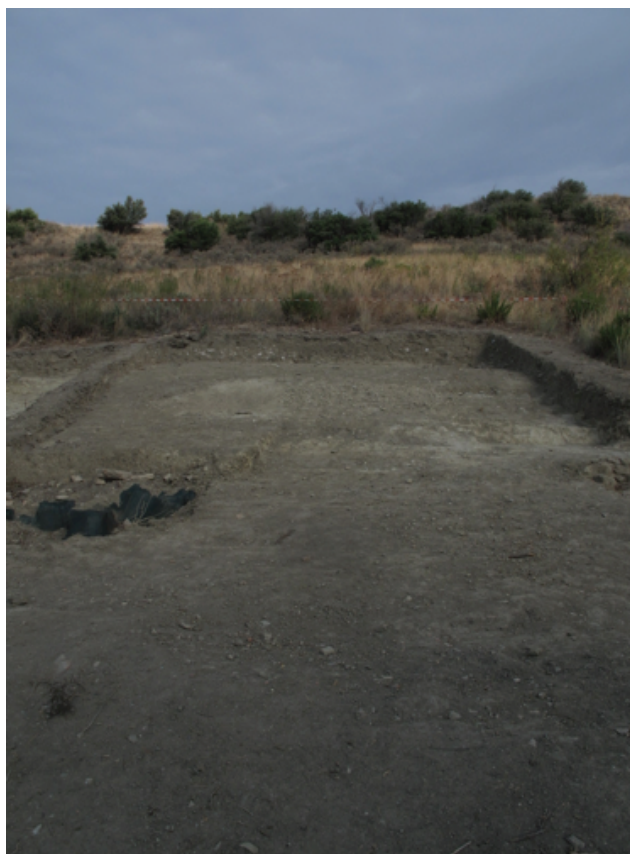
Figure 3 : Secteur 1 (TR200C) - vue vers l'ouest. © Vincent Michel, MAFHA.

Dans le secteur nord (S1), le décapage sur une surface d'environ 12,40 m est-ouest sur 8 m nord-sud puis la fouille ont permis de faire le lien avec les anciennes découvertes italiennes réalisées par l'archéologue G. Carettoni (*figure 3*). En effet, ce mur que nous avons numéroté Usc 20053 (on ignore le numéro du mur donné par l'archéologue), et dont le parement nord était visible, est parallèle au mur Usc 20015 (*figures 4 et 5*). Le mur Usc 20053 est adossé au mur Usc 20050 nouvellement découvert qui est la poursuite du mur Usc 20008 mis au jour lors des fouilles de 2016 et 2017 dans les secteurs TR200C et TR200A. Ces découvertes permettent, progressivement, une meilleure compréhension de cette zone située immédiatement au sud du *decumanus* VIII. Le sol de la pièce ainsi délimité par les murs Usc 20053 et 20050 n'a pas encore été découvert.

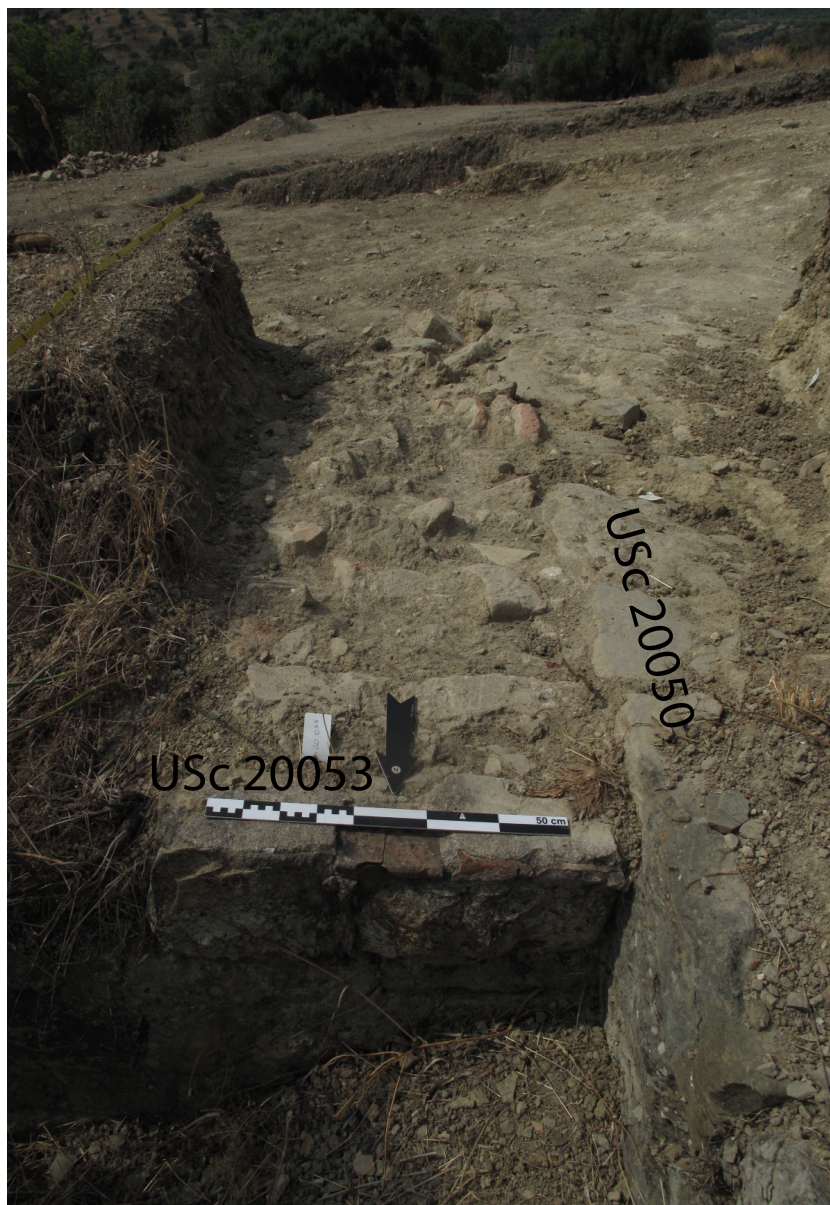
Figure 4 : Secteur 1 : murs Usc 20053 et 20050. © Vincent Michel, MAFHA.

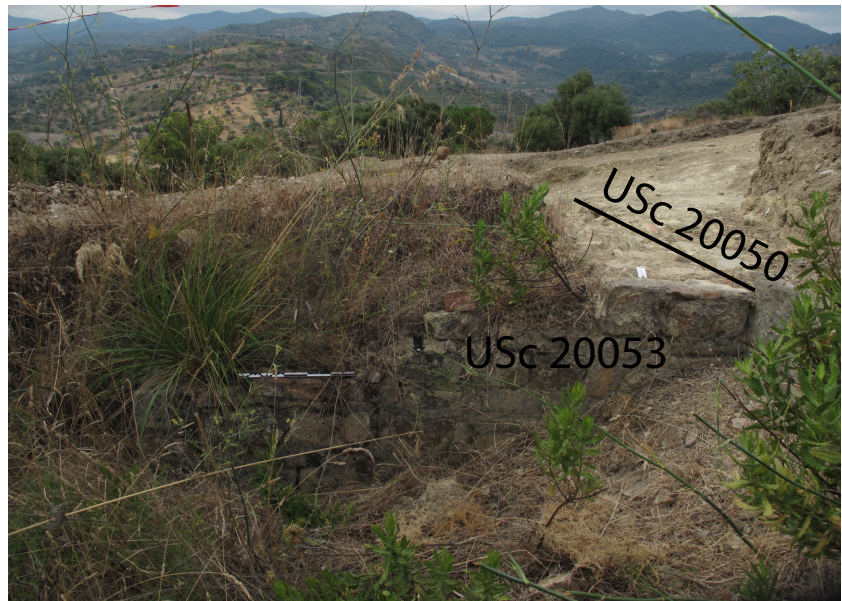
Figure 5 : Secteur 1 : murs Usc 20053 et 20050. © Vincent Michel, MAFHA.

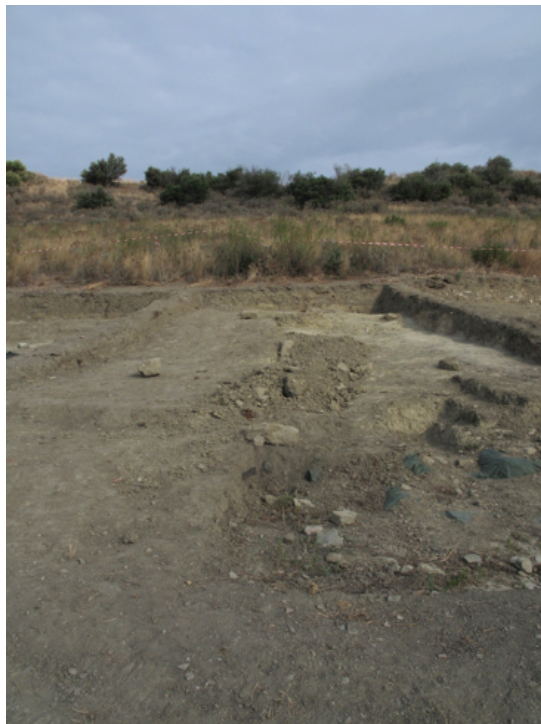
Figure 7 : Secteur 2 (TR200A) - vue vers l'ouest. © Vincent Michel, MAFHA.

Ce secteur n'a fait l'objet que d'un décapage à l'aide de la pelle mécanique sur environ 12,30 m (est-ouest) et 9,60 m (nord-sud) et sur une profondeur comprise entre 30 et 60 cm. Il n'a pas donné lieu à une fouille durant cette campagne (figure 7).

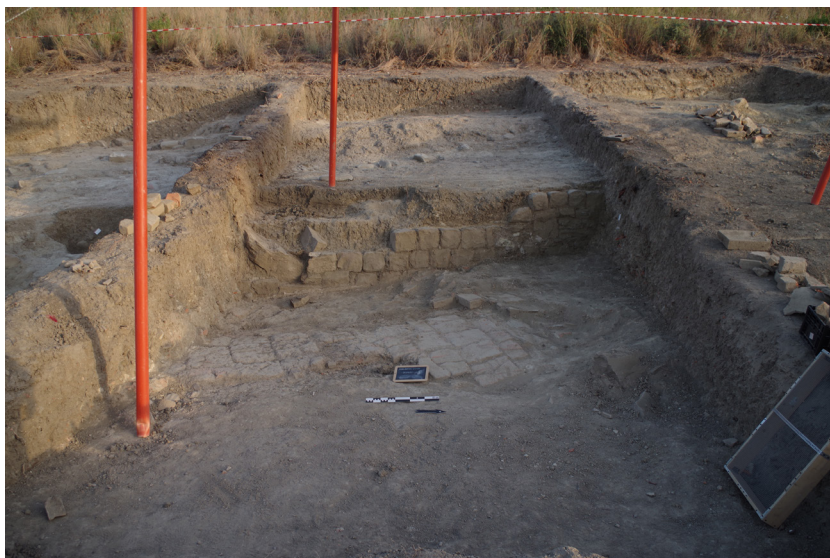
Figure 8 : Secteur 2 (TR200A) - vue vers l'ouest. © Juliette Coudrin, MAFHA.

Dans ce secteur, décapé sur une surface de 12,90 m (est-ouest) sur 4,30 m (nord-sud), sur une profondeur comprise entre 45 et 70 cm, le décapage mécanique de surface s'est limité à la zone située à l'ouest du mur Usc 20022 qui avait été découvert lors de la précédente campagne de 2017 grâce à la prospection électrique. À l'est, nous avons poursuivi la fouille de bâtiments au plan encore incomplet mais dont plusieurs phases apparaissent progressivement (figures 8 et 9).

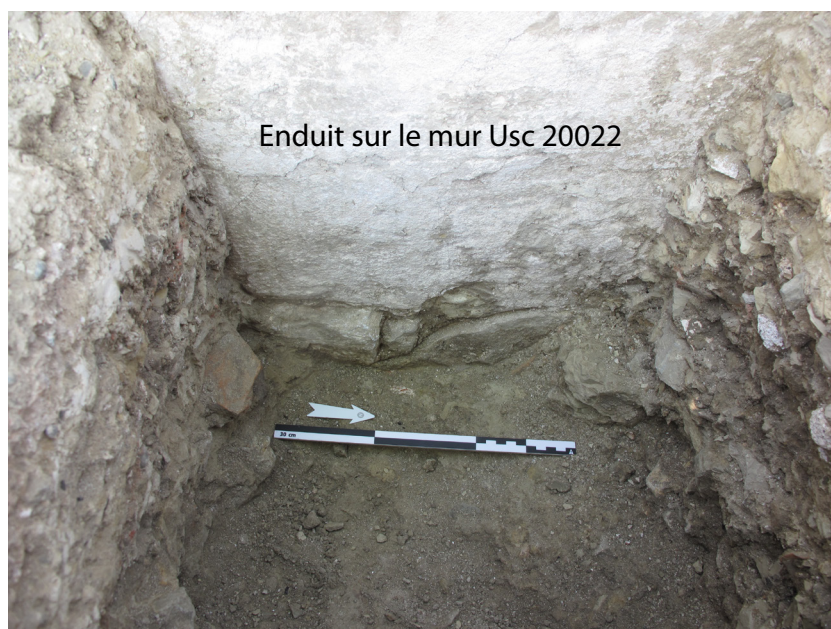
Figure 10 : Secteur 3 - sondage 3.1, coupe ouest, contre le mur Usc 20022. © Juliette Coudrin, MAFHA.

Dans l'angle sud-ouest, un petit sondage (figures 10 et 11) de 45 cm (est-ouest) sur 38 (nord-sud) et d'une profondeur de 77 cm, a été effectué contre le mur après avoir remarqué la poursuite de l'enduit sous le niveau du sol en mortier (US 20067). Ce sondage a mis en évidence une phase plus ancienne ; même si le substrat rocheux n'a pas été encore atteint, nous avons une partie de la fondation du mur Usc 20022 avec plusieurs blocs apparents sur 11 cm de hauteur puis, au-dessus, l'enduit conservé sur 45 cm. Le sol contemporain du mur n'a pas été découvert mais doit probablement être restitué dans les premiers centimètres de l'enduit conservé.
