Rapport de fouilles. 3e Campagne de fouilles de la Mission Archéologique Française d'Halaesa

**De l'hellénisation à la christianisation :
Évolution d'une cité de la Sicile septentrionale**

**MISSION ARCHÉOLOGIQUE FRANÇAISE D'HALAESA
Rapport 2018**

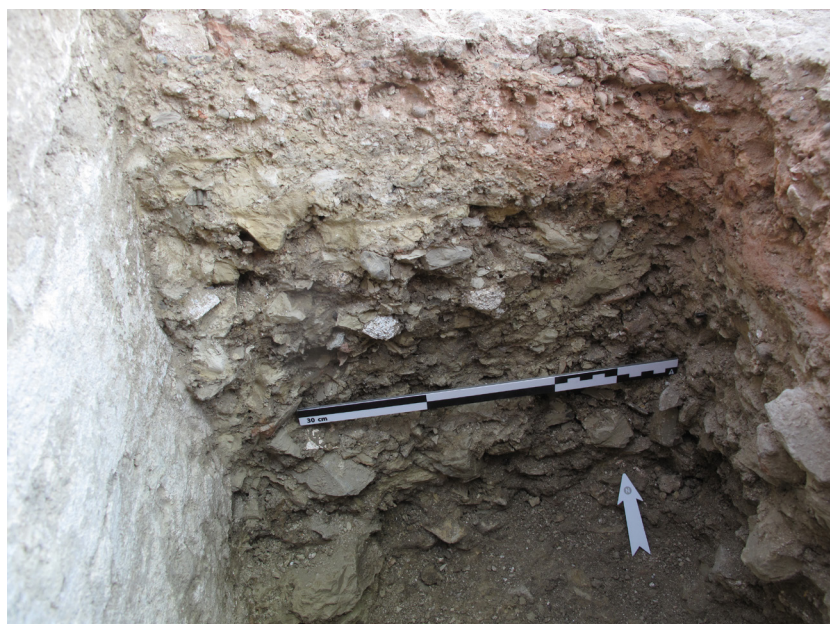
Figure 11 : Secteur 3 - sondage 3.1, coupe nord © Juliette Coudrin, MAFHA.

Dans l'angle sud-ouest, un petit sondage (figures 10 et 11) de 45 cm (est-ouest) sur 38 (nord-sud) et d'une profondeur de 77 cm, a été effectué contre le mur après avoir remarqué la poursuite de l'enduit sous le niveau du sol en mortier (US 20067). Ce sondage a mis en évidence une phase plus ancienne ; même si le substrat rocheux n'a pas été encore atteint, nous avons une partie de la fondation du mur Usc 20022 avec plusieurs blocs apparents sur 11 cm de hauteur puis, au-dessus, l'enduit conservé sur 45 cm. Le sol contemporain du mur n'a pas été découvert mais doit probablement être restitué dans les premiers centimètres de l'enduit conservé.

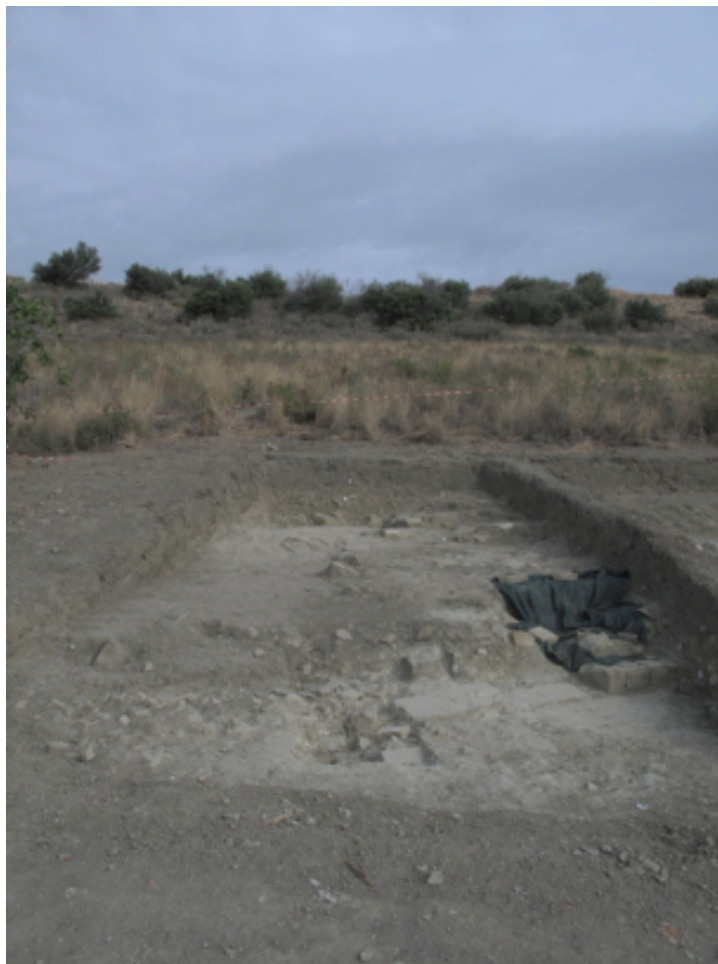
Figure 12 : Secteur 4 (TR200B) - vue vers l'ouest © Vincent Michel, MAFHA.

Le décapage mécanique s'est principalement étendu dans la partie occidentale du secteur, à l'ouest du mur Usc 20022 et de la citerne, précédemment dégagés durant la campagne de 2017. Cette zone fait apparaître une succession de couche de remblai et de comblement assez hétérogène dans leur composition et couleur les unes par rapport aux autres, attestant une zone profondément bouleversée probablement par les activités agricoles (figure 12).

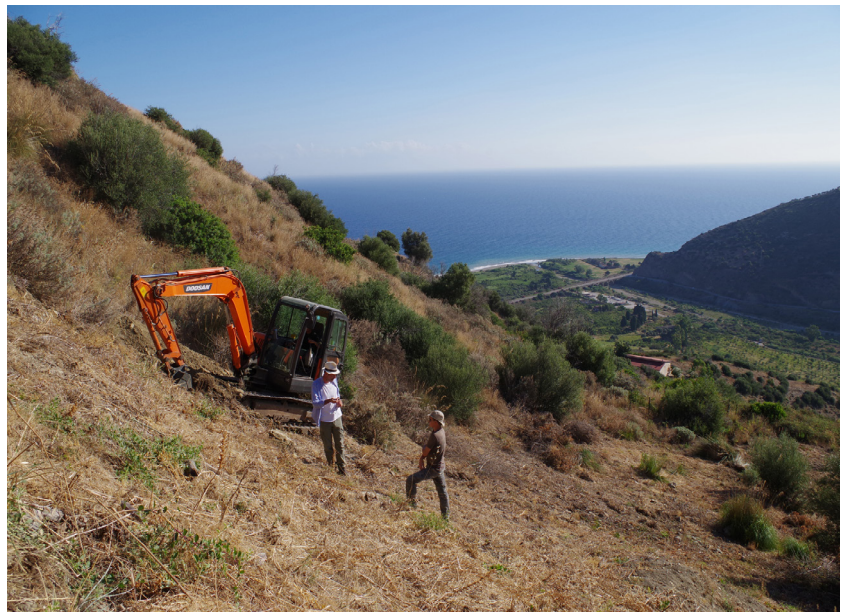
Figure 5 : Premier coup de pelle pour la mini-pelle mécanique sur la pente très marquée de l'hémicycle. Début de l'ouverture de la tranchée E. © Frédéric Gerber, MAFHA.

Les terrassements ont été réalisés à l'aide d'une mini pelle mécanique rétro⁶ de 5,5 tonnes, équipée d'un godet lisse, en profitant de l'expérience en la matière de l'archéologue de l'Inrap⁷, responsable du secteur, Frédéric Gerber. (figures 4 et 5), qui vérifiait le travail du chauffeur, parfaitement habitué à l'engin mécanique. Des passes mécaniques successives de quelques centimètres d'épaisseur ont permis de suivre facilement les différentes couches archéologiques ; chaque changement (unité stratigraphique) a été enregistré comme s'il s'agissait d'un décapage manuel. Le dialogue, gestuel ou verbal, entre l'archéologue et le chauffeur de pelle a été constant. Les déblais ont été observés au fur et à mesure de l'avancement. Le décapage mécanique a été arrêté dès que les niveaux de sol ou des structures archéologiques ont été atteints.

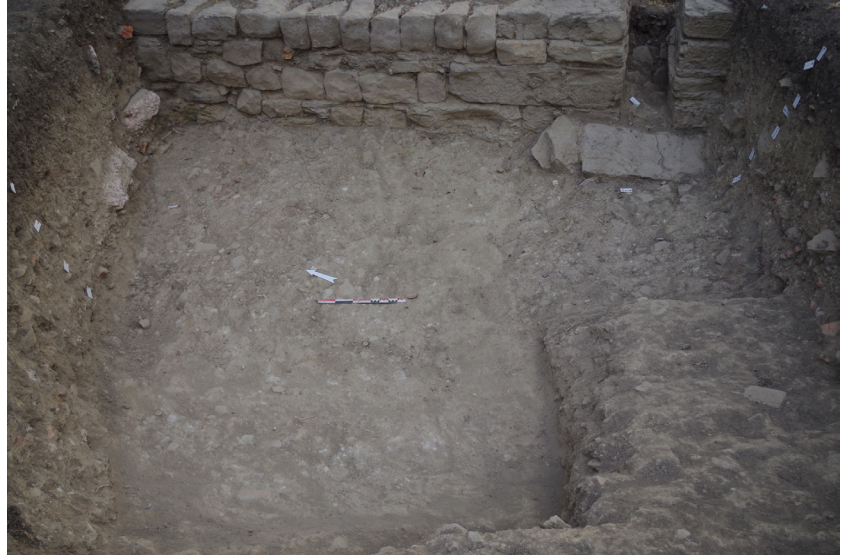
Figure 8 : Fin de fouille du sondage AD contre le rempart, au sommet de la couche Us 30.040. © Théo Martin, MAFHA.

La fouille s'est terminée sur le sommet d'une couche très compacte, qui a servi de niveau de circulation. Ce remblai est composé d'une matrice limono-argileuse, incorporant de nombreux morceaux de TCA, des blocs de petites tailles et des cailloux. Il comprend en surface des éléments céramiques et de la faune (Us 30.038 = 30.040). Au droit de l'ouverture de la canalisation dans le rempart, deux grosses dalles de marne calcaire (Usc 30.048) semblent avoir été déposées là volontairement, au sommet de la couche Us 30.040 (figure 8).

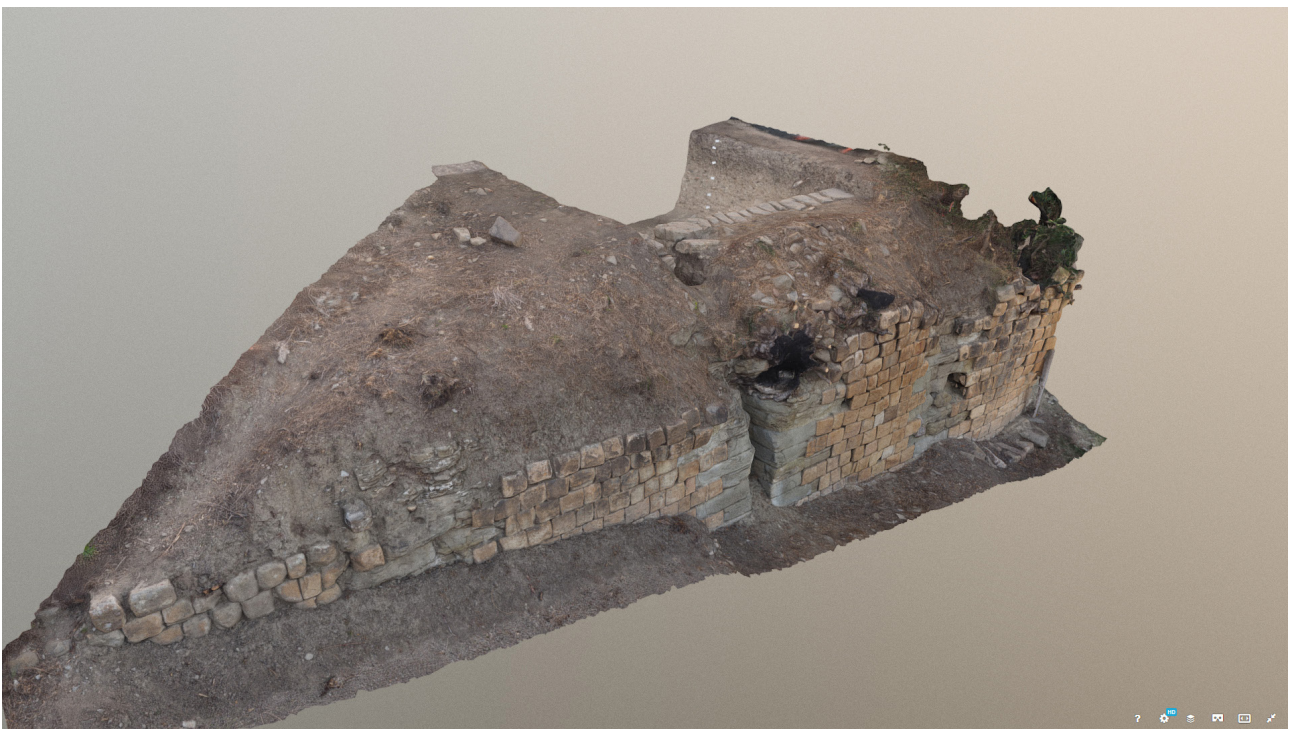
Figure 9 : Vue 3D tirée de la photogrammétrie du rempart de la ville et du sondage AD. © Vincent Miaillhe, MAFHA.

Le rempart a fait l'objet d'un nouveau dégagement de son sommet et de son parement externe (Us 30.033) masqué par la végétation qui avait repoussée depuis la campagne 2017, en vue de son relevé photogrammétrique (figure 9). Des orthophotos des deux parements et une vue zénithale ont ainsi pu être produites (figure 10). La fortification à une largeur de 2,65 m à son niveau d'arasement, et présente une élévation maximale de 3,80 m. La partie septentrionale sur le secteur d'étude est effondrée de longue date. La partie étudiée présente un décollement du parement externe, dû aux eaux d'infiltration et aux racines des oliviers qui ont poussé sur la fortification.

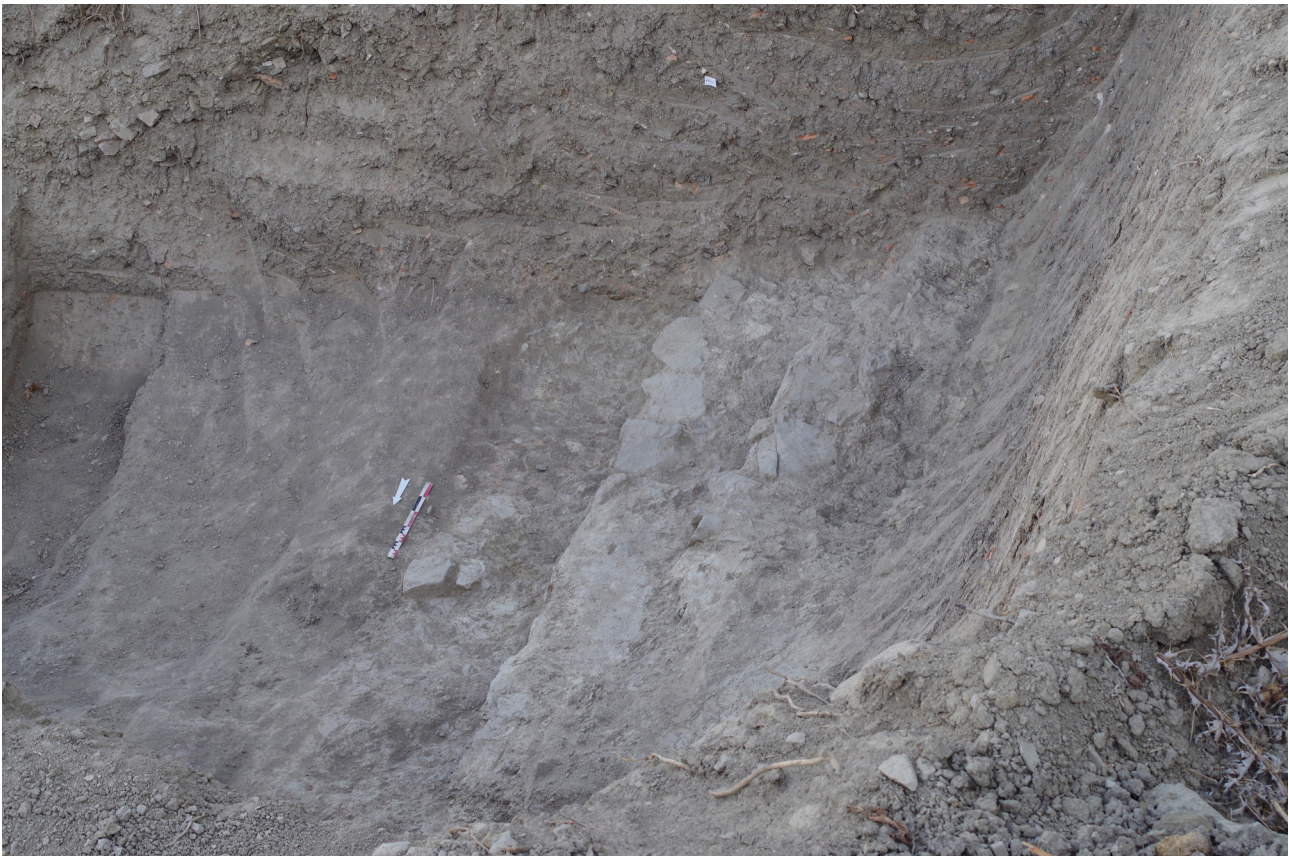
Figure 11 : Les gradins du sondage B. On distingue clairement les différents blocs de roche naturelle mis en place dans les creux que forme le substrat afin d'obtenir une surface à peu près plane. © Frédéric Gerber, MAFHA.

Une large fenêtre a été ouverte tout autour de l'emplacement du sondage qui avait montré la présence de gradins taillés dans la roche en 2017 (sondage B). Ce terrassement, long de 5 m nord/sud et 7 m ouest/est a permis d'identifier 7 gradins. Toutefois seulement trois ont pu être dégagés et fouillés en totalité durant cette campagne (figure 11).

Ils sont taillés dans la marne altérée, qui présente un profil irrégulier, avec des creux et des bosses. Ces creux ont été aménagés, afin d'obtenir une surface plus ou moins plane, avec des blocs de marnes ou d'arénite grise et de la marne délitée qui se présente sous la forme de poudre et de petits éclats à facettes. La présence régulière de fragments de terre cuite dans ces assemblages permet de distinguer la roche rapportée de la roche en place. L'orientation des litages dans les blocs aide également à faire cette distinction ; la roche en place présente en effet des litages O/E alors que les blocs de marne rapportés sont souvent disposés avec leur litage en N/S.

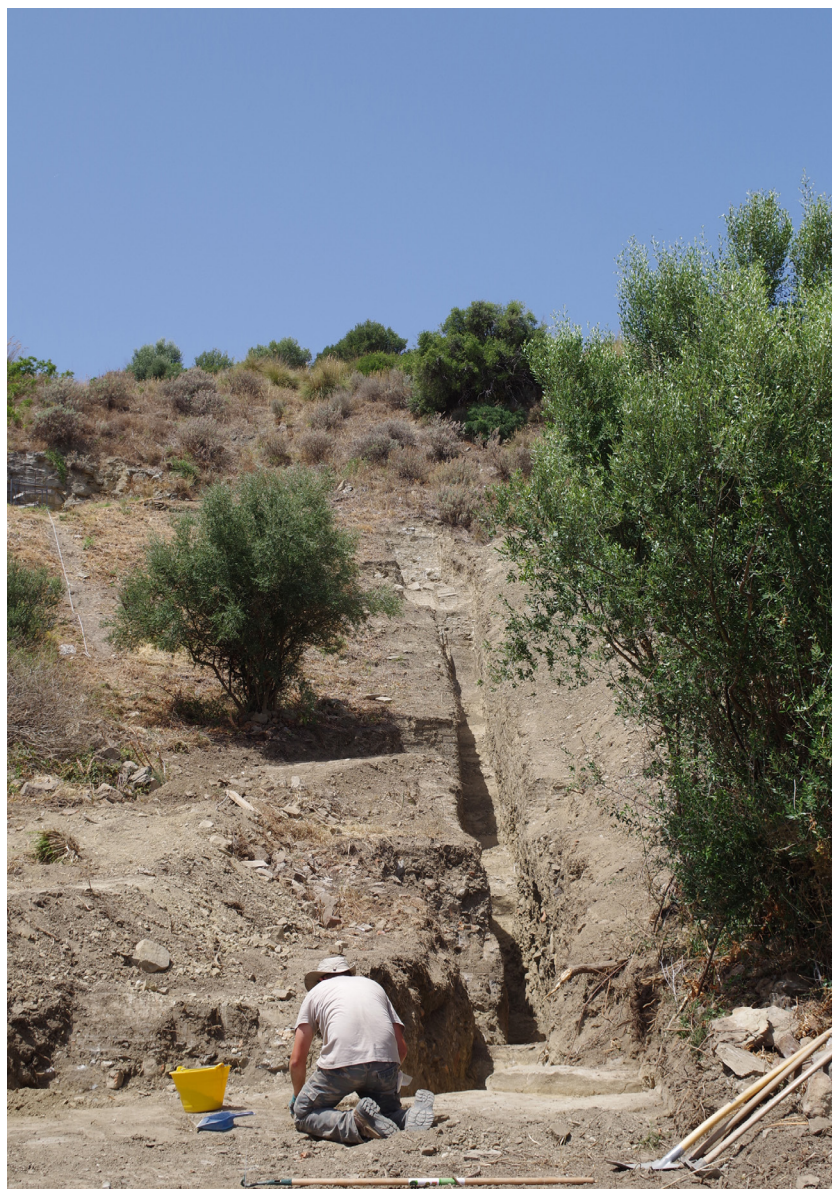
Figure 12 : Vue générale de la grande tranchée E, qui part du dallage monumental en cours de dégagement sur la photo, jusqu'à pratiquement le haut de l'hémicycle.
© Frédéric Gerber, MAFHA.

Large d'1,80 m en moyenne, et long de 50 m, le sondage E a été ouvert à partir de la zone la plus haute que la mini-pelle pouvait atteindre sans danger (figure 12). 2,50 m séparent ainsi la limite ouest de la tranchée du replat au-devant du mur à contreforts. Un espace de circulation et de travail, large de 7,50 m, a été conservé entre les sondages E et AD. La profondeur moyenne atteinte est de 3 m, mais celle-ci arrive à 5 m à l'endroit le plus profond.

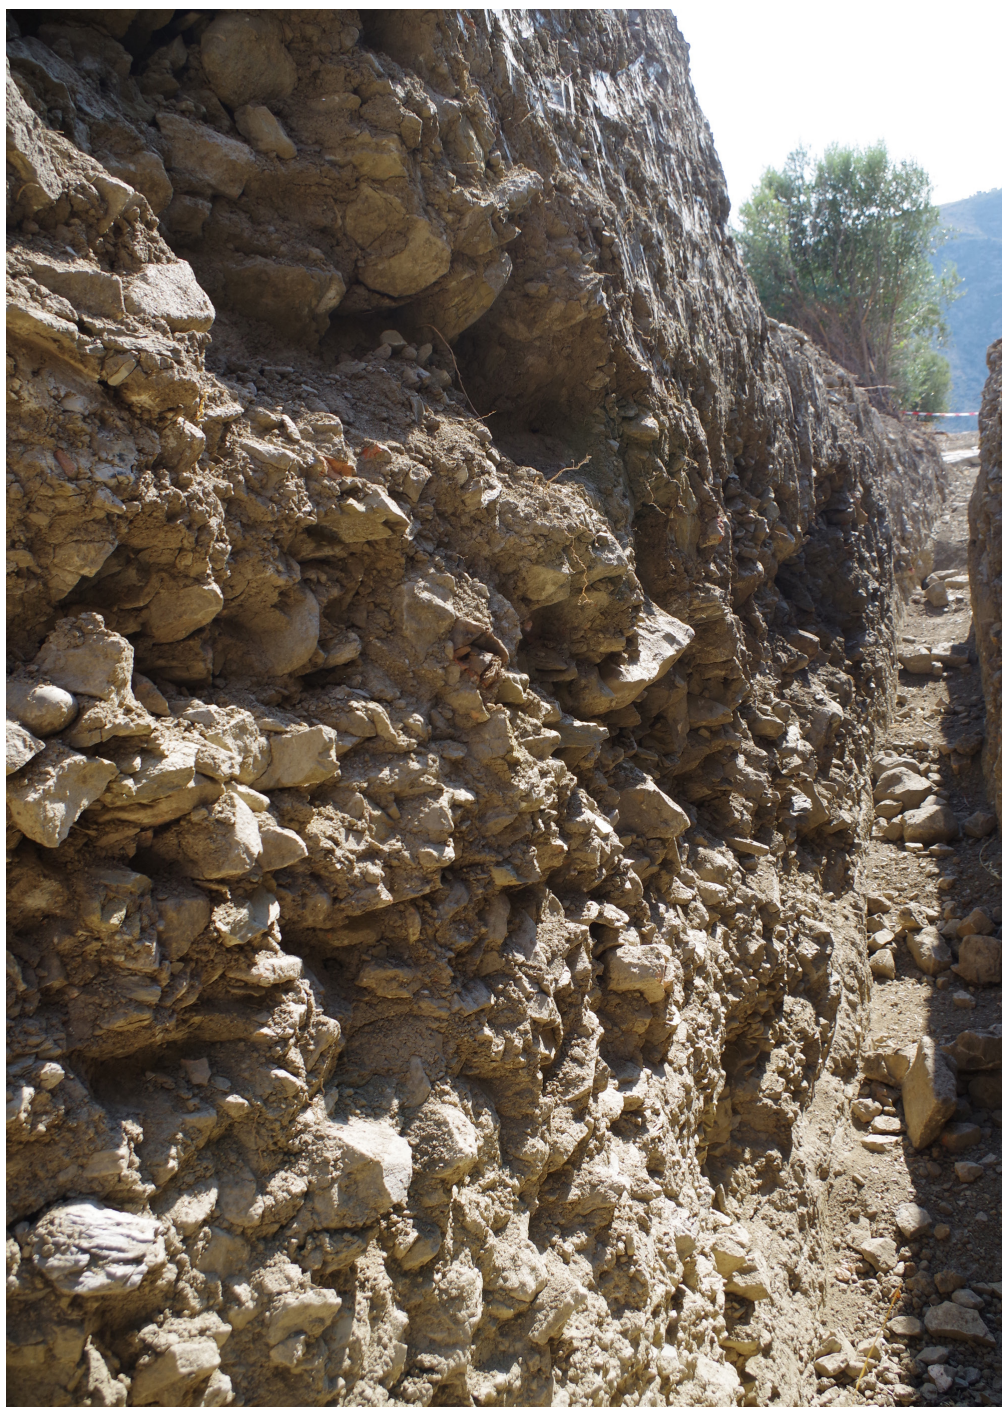
Figure 14 : Comblement de la partie la plus encaissée de l'hémicycle dans la tranchée E, composé essentiellement de blocs, de déchets de taille et d'éléments architecturaux (Usc 30.044). © Frédéric Gerber, MAFHA.

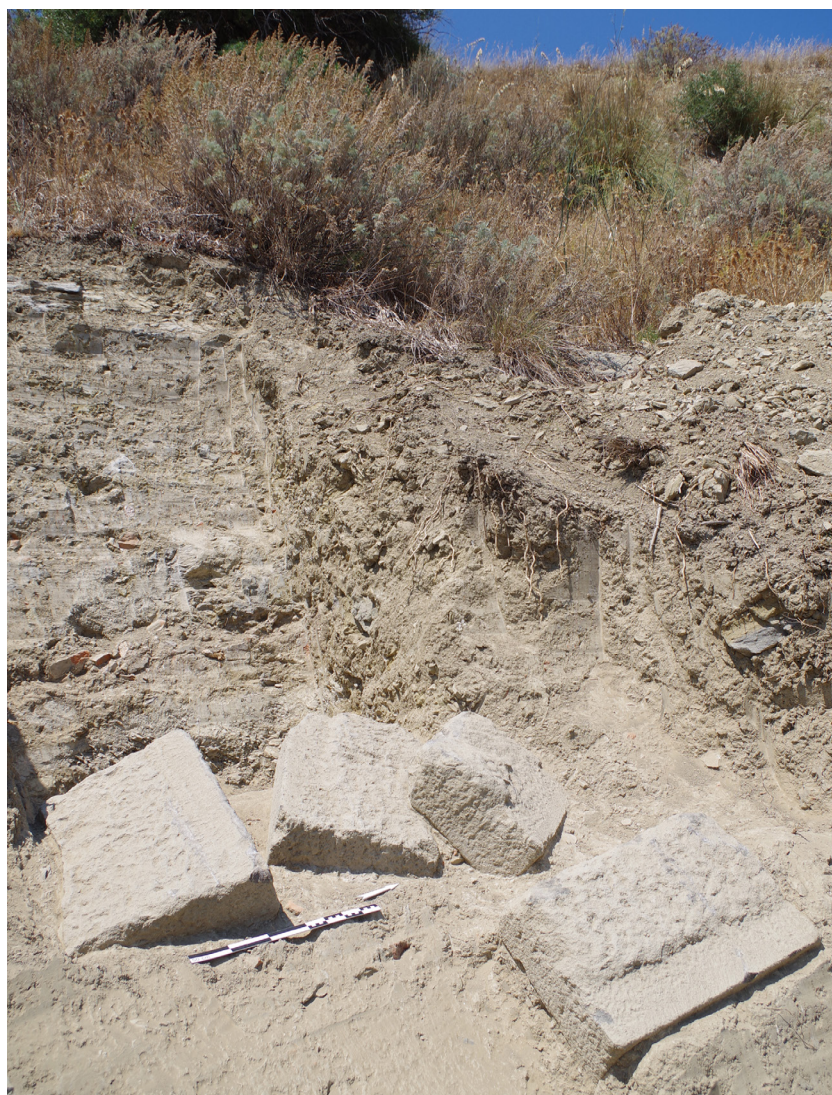
Figure 15 : Les blocs architecturaux taillés dans de la roche volcanique, retrouvé en éboulis dans le comblement supérieur du sondage E (Usc 30.049). © Frédéric Gerber, MAFHA.

Quatre blocs architecturaux, quasiment identiques, taillés dans une roche volcanique noire, ont été retrouvés en amas dans la partie haute du sondage (Us 30.049, figure 15). Ils étaient pris dans une couche de remblais associant, dans une matrice limoneuse plus foncée que la couche 30.042, des fragments de blocs et beaucoup de TCA (figure 16).

Longs de 0,70 m et larges de 0,45 m, ils ont une épaisseur moyenne de 0,20 m. Leur surface semble avoir été volontairement laissée brute de taille, sauf sur une bande d'environ 15 cm de large sur l'un des longs côtés qui est dégrossie et lissée, alors que les petits côtés sont également lissés. Ces blocs pourraient provenir d'un parement présentant un faux bosselage, rappelant celui de la plate-forme de « l'agora basse ». Toutefois, par manque de temps, et afin de les conserver *in situ* dans l'éventualité d'un dégagement plus extensif du secteur, ces blocs n'ont pas été déplacés, et l'aspect de leur face opposée n'est donc pas connue.

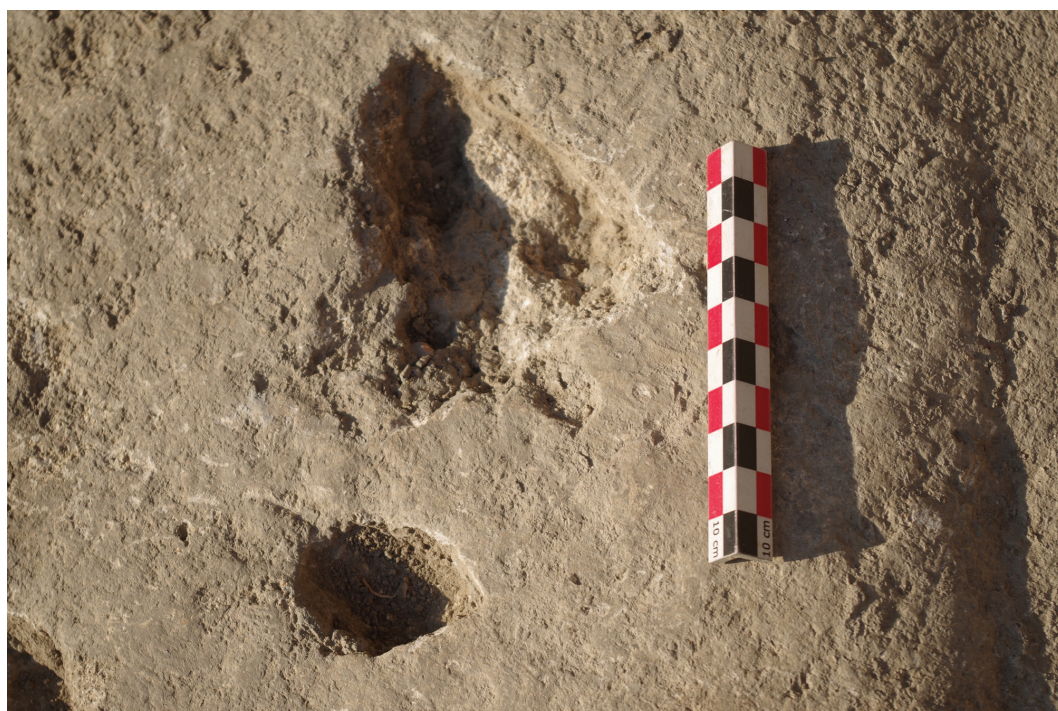
Figure 18 : Vue de détails des traces de pic ou de pioche sur l'assise du siège de théâtre (Usc 30.047). © Frédéric Gerber, MAFHA.

Le premier bloc, qui n'est plus en place, mais probablement à proximité de son emplacement initial, a été trouvé pratiquement au centre de la tranchée, à la base du remblai Us 30.044 (Usc 30.047, figure 17). Large de 0,95 m et profond de 0,86 m, il a une hauteur de 0,38 m. Les faces latérales et arrière sont à peine lissée, alors que la face avant est proprement terminée, et la partie supérieure est patinée par l'usure. Cette dernière se décompose en trois zones : l'assise en avant du bloc, large de 30 cm et se terminant par une légère pente douce formant chanfrein, la zone de circulation large de 40 cm en léger creux, suivie d'un léger chanfrein de 5 cm de large et 3 cm de haut la reliant à une bande large de 11 cm, située à la même hauteur que l'assise, formant lit d'attente pour le bloc suivant. Un bandeau mal conservé sur la face, de 10 cm de haut, surmonte une courbe rentrante (le cavet), haute de 28 cm, en retrait de 9 cm par rapport au plan du bandeau. La partie supérieure porte de nombreuses traces de pics (figure 18). Ceux-ci, laissés de toute évidence durant la phase de spoliation du monument, témoignent du fait que les récupérations ne visaient pas à remployer les blocs tels quels, mais que ceux-ci étaient probablement destinés à être débités.

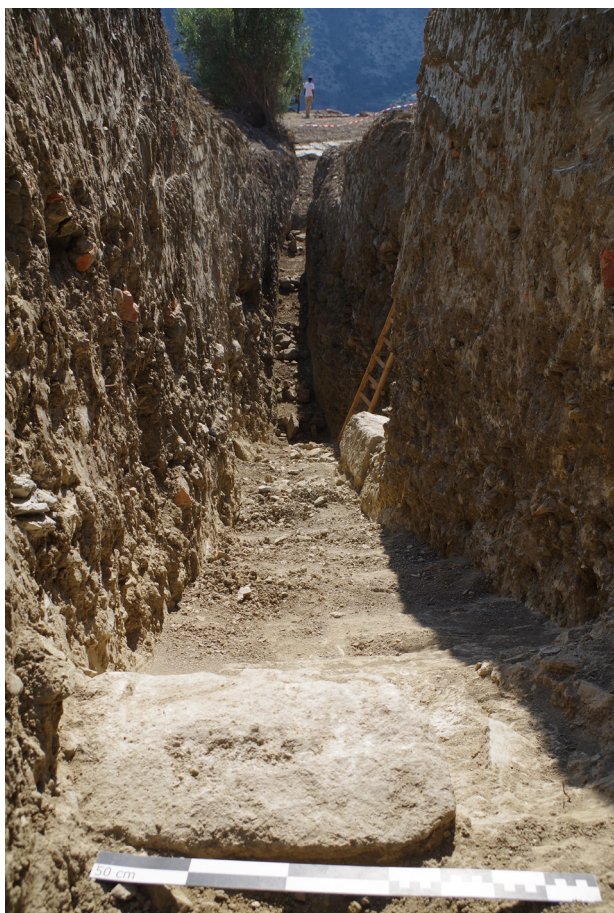
Figure 19 : Fragment de siège de théâtre encore en place sur son gradin taillé dans la roche naturelle (Usc 30.046). © Frédéric Gerber, MAFHA.

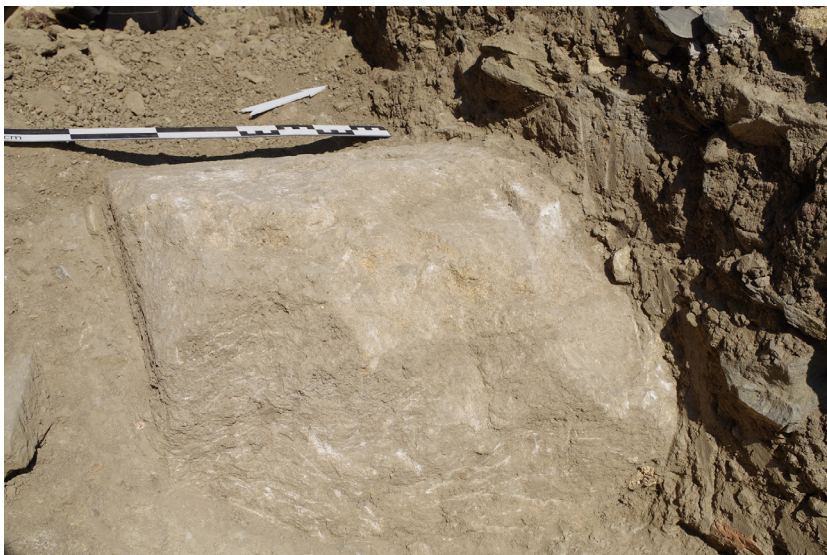
Figure 20 : Vue d'ensemble du fragment de siège de théâtre (Usc 30.046). © Frédéric Gerber, MAFHA.

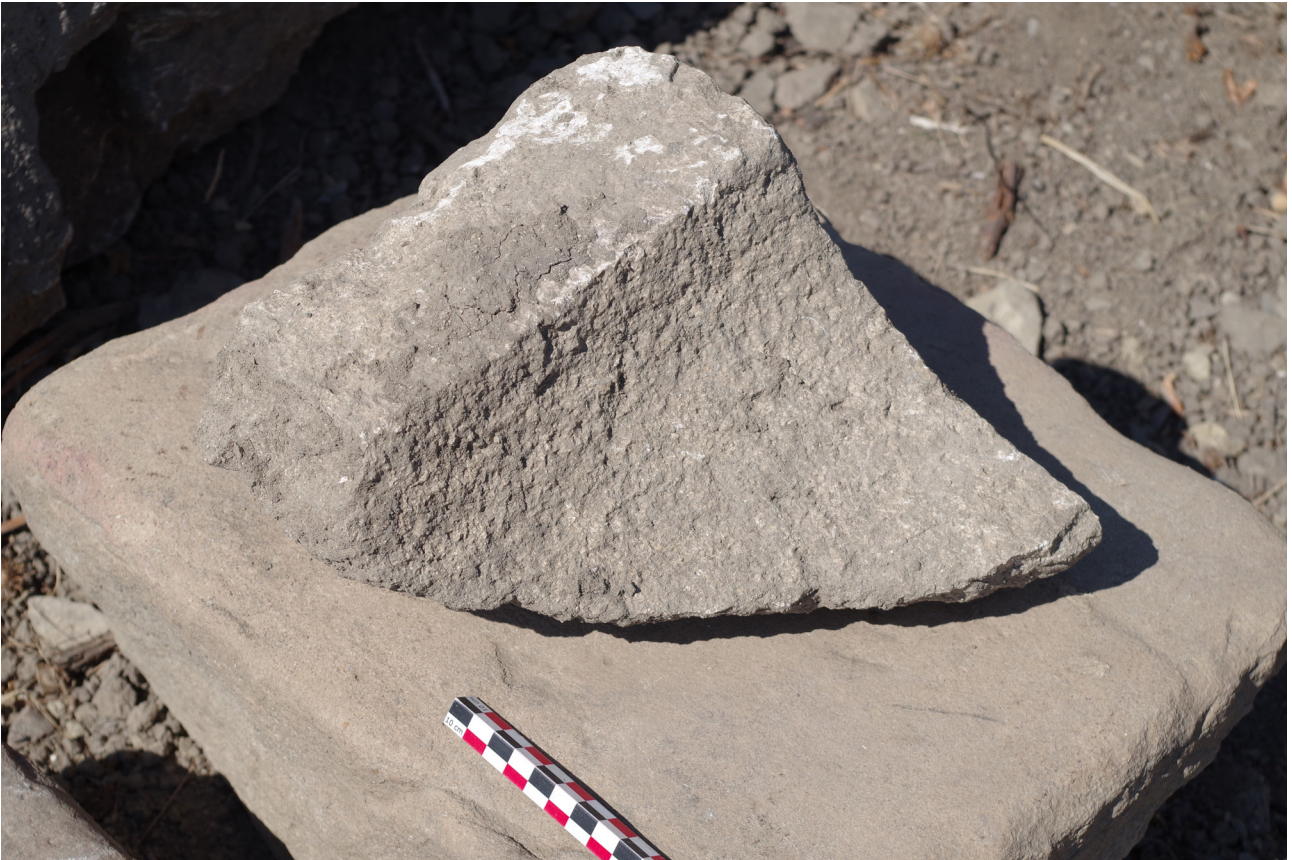
Figure 21 : Fragment de siège de théâtre ? Bloc en faux tuf (calcarénite), présentant bandeau et cavet, provenant de la couche de remblais Us 30.044 (sondage E). © Frédéric Gerber, MAFHA.

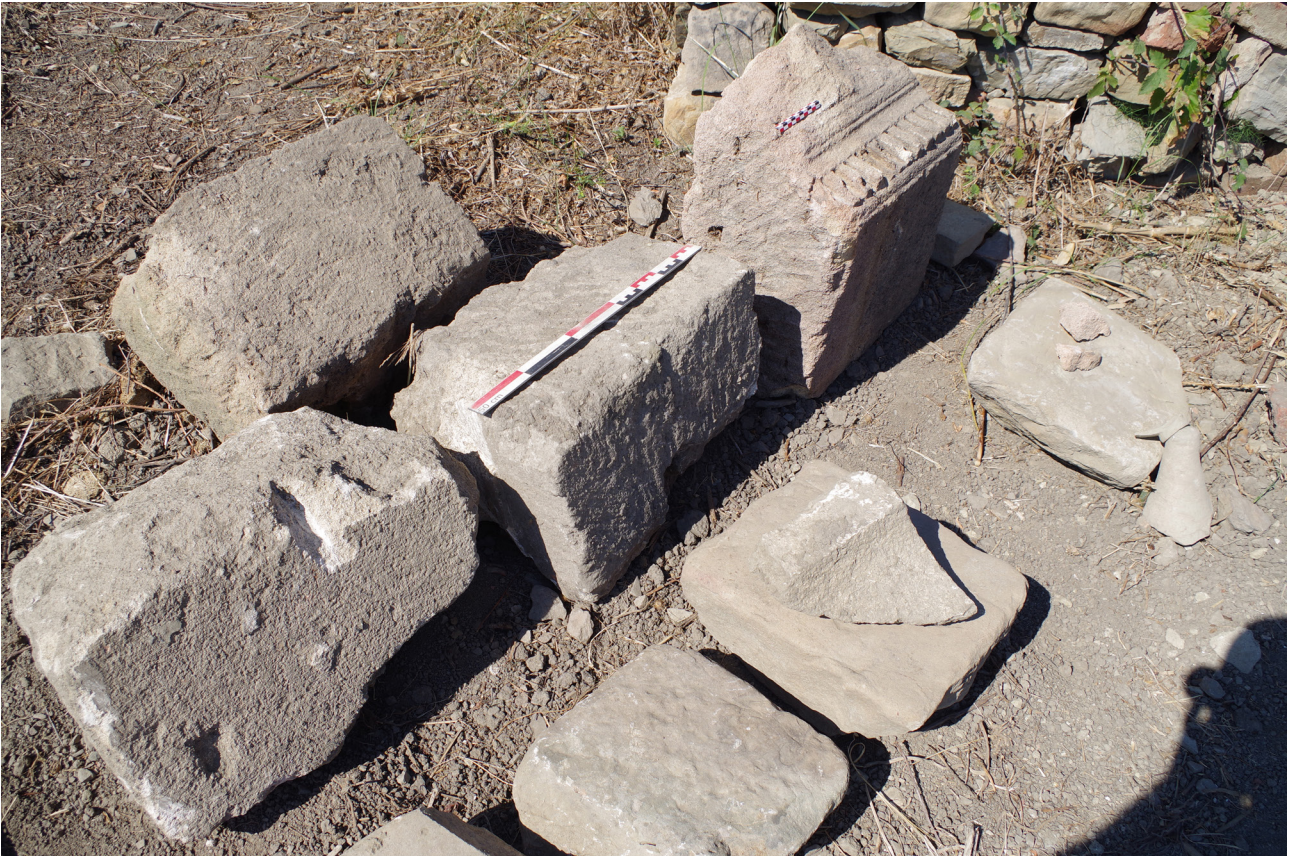
Figure 22 : Mis à part le bloc le plus à droite sur la rangée du milieu, ensemble de blocs en faux tuf (calcarénite) et de dalles en calcaire marneux, provenant de la couche de remblais Us 30.044 (sondage E). © Frédéric Gerber, MAFHA.

Le remblai Us 30.044 a par ailleurs livré, parmi d'autres éclats de calcarénite, un fragment de bloc taillé présentant également la forme caractéristique d'un bandeau suivi d'un cavet (figure 21). Cet élément a été laissé sur site avec les autres éléments lapidaires provenant de cette couche (figure 22).

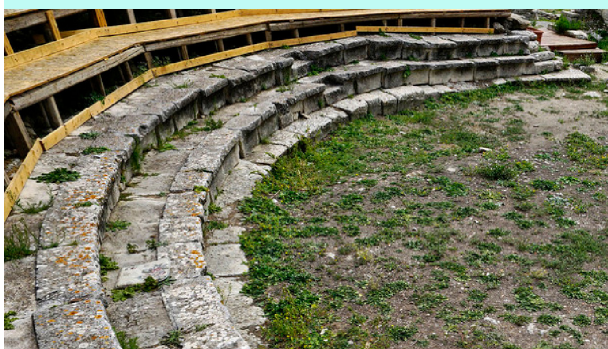
Figure 23 : Vue d'ensemble des sièges à façade avec bandeau et cavet du théâtre d'Iaitas. © opaxir, Flickr 2018.

La forme du siège et des fragments de siège d'Halaesa est très caractéristique, avec un bandeau peu épais sur la face frontale du bloc, et un cavet (c'est-à-dire une moulure concave) qui descend et termine le bloc en façade. Des exemples similaires sont connus dans quatre autres cités siciliennes : Iaitas (Monte Jato) (figures 23 et 24), Ségeste (figures 25 et 26), Solonte (figure 27) et Tyndaris (figure 28). Ce pourrait également être le cas à Héracléa Minoa, toutefois les sièges ayant littéralement fondu par les effets du temps et de la pluie, cela n'est pas certain (figure 29). L'autre forme de siège, que l'on rencontre le plus fréquemment, présente une façade totalement plate ; c'est le cas à Akrai (figure 30), Catane (figure 31), Heloros (figure 32), Hippana (figure 33), Morgantina (figure 34), Syracuse (figure 35), ou encore Taormine (figure 36).

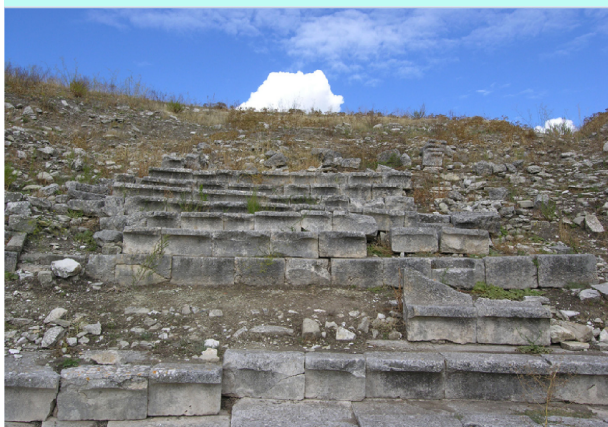
Figure 24 : Vue de détails, prise de face, des sièges du théâtre de Iaitas. © Willems/Schnubel (Theatrum site internet de la Direktion Landesarchäologie Mainz).

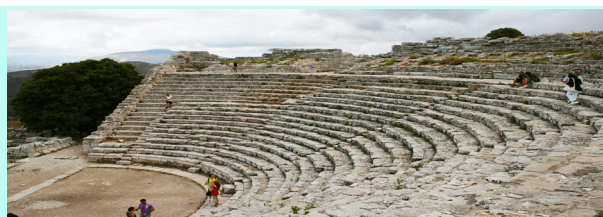
Figure 25 : Vue d'ensemble des sièges à façade avec bandeau et cavet du théâtre de Ségeste. © Alessandra La Ruffa.

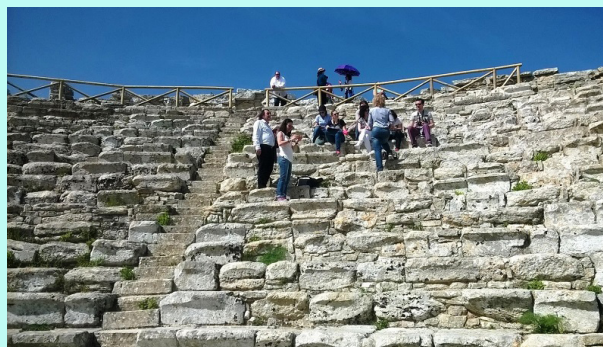
Figure 26 : Vue de détails, prise de face, des sièges du théâtre de Segesta. © TrapaniOK.it.

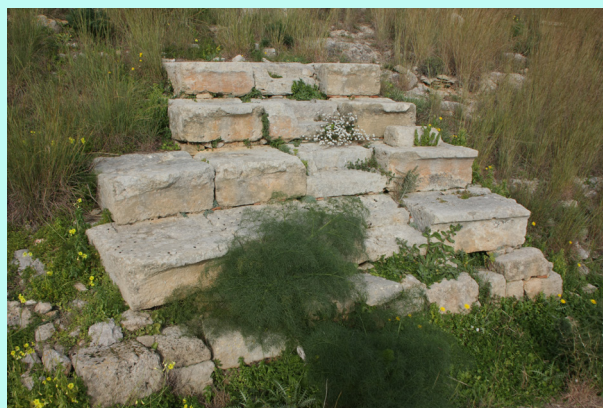
Figure 27 : Vue de détails, prise de face, des sièges du théâtre de Solunto. © Davide Mauro, Wikimedia.

Figure 27 p. 70 : Vue de détails, prise de face, des sièges du théâtre de Solunto. © Davide Mauro, Wikimedia.

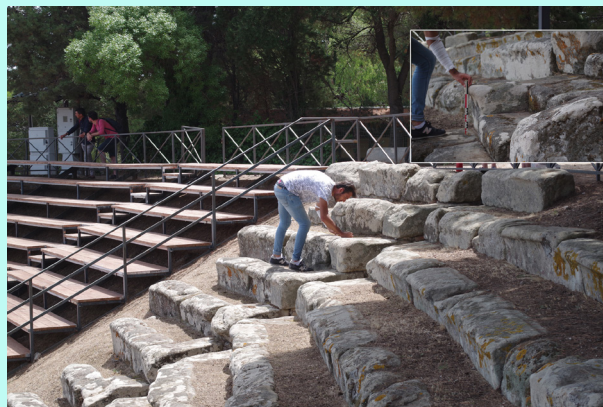
Figure 28 : Prise de mesure sur un des blocs de grand module du théâtre de Tyndaris. © Frédéric Gerber, MAFHA.

Figure 28 p. 70 : Prise de mesure sur un des blocs de grand module du théâtre de Tyndaris. © Frédéric Gerber, MAFHA.

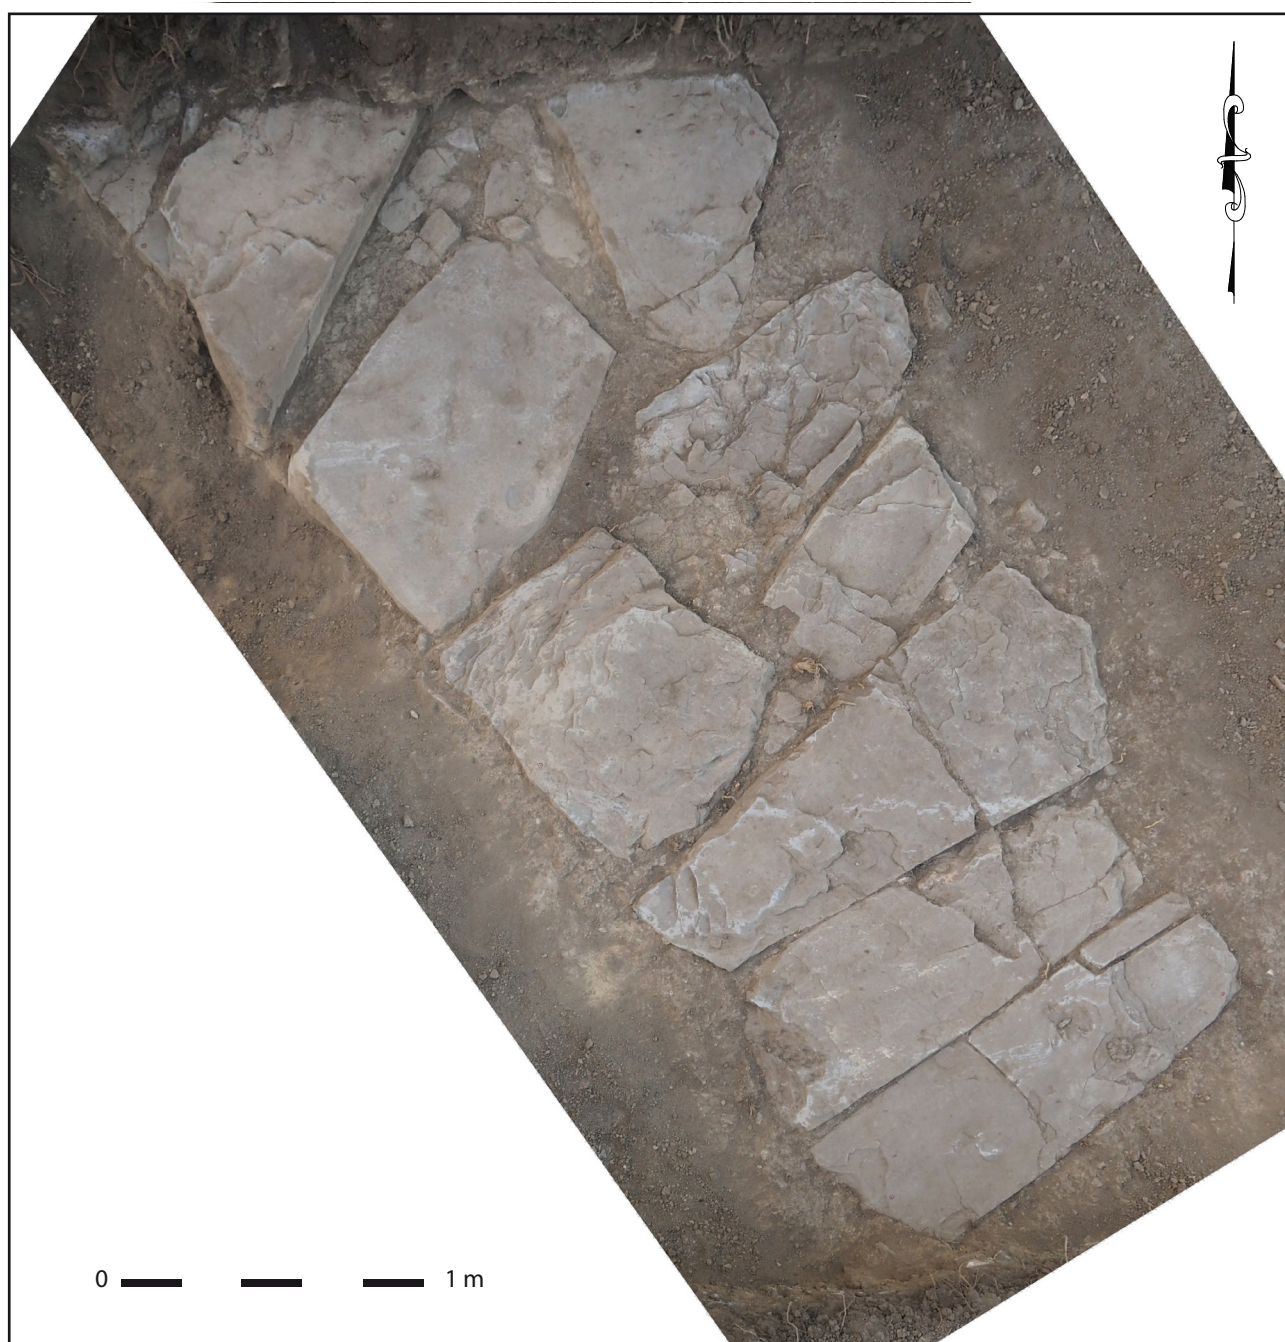
L'extrémité orientale de ce sol est marquée par un dallage monumental (figure 38), composé de dalles d'arénite grise à ciment calcaire (*arenaria antracitica*) et de calcaire marneux compact (Us 30.061). Large de 2,10 m, il a pu être dégagé sur 4,60 m de long. Sa limite sud semble correspondre à la zone décapée, alors qu'il se poursuit vers le nord sous la berme.

Figure 38 : Vue d'ensemble du fragment de dallage monumental marquant la limite orientale de l'*orchestra*. © Photo Vincent Miaïlle, infographie Frédéric Gerber, MAFHA.

On peut facilement imaginer que la zone plane s'étendait initialement à toute la surface entre le décrochement et le dallage monumental, et qu'elle correspond au sol de l'*orchestra*. Celle-ci aurait donc un diamètre minimal de 19,80 m. Nous ne pouvons pas savoir toutefois dans l'immédiat si elle était circulaire ou bien ovale.

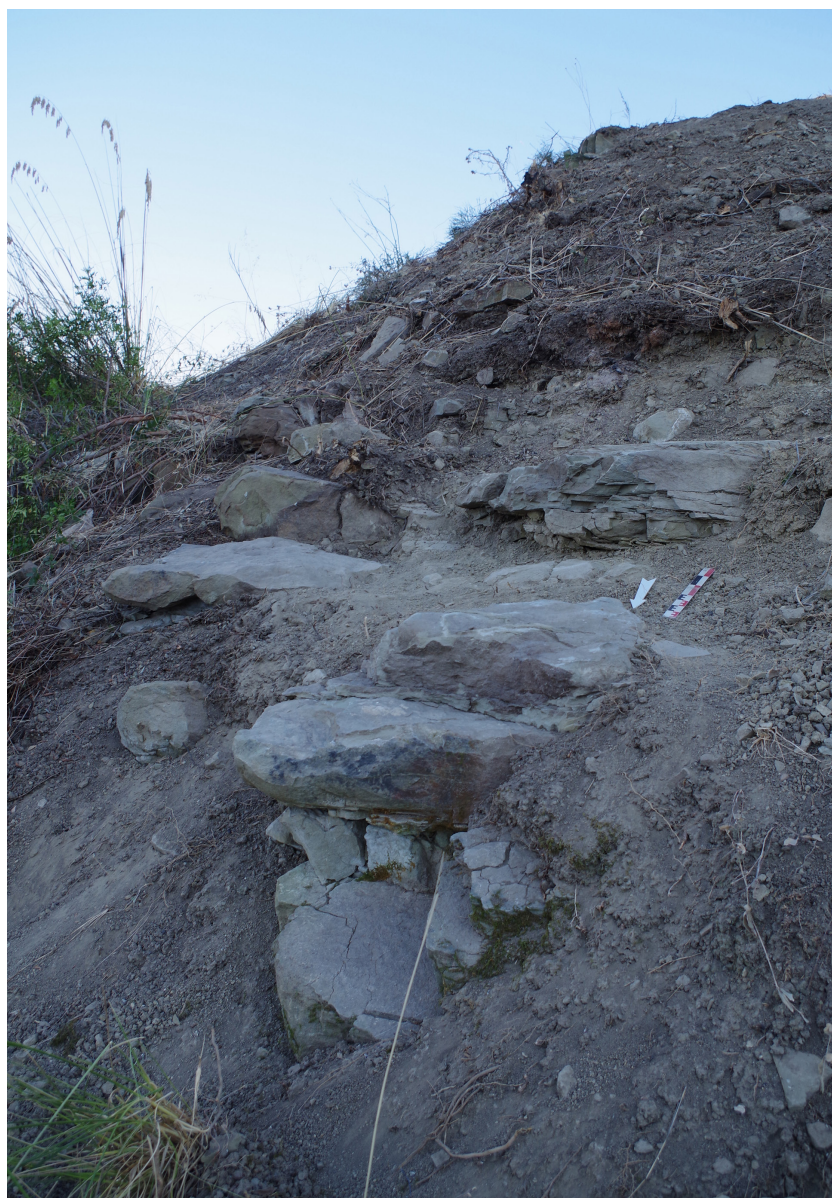
Les blocs de la partie haute semblent être des blocs prélevés sur la roche naturelle sans réel façonnage (Us 30.060, figure 39). Ils sont disposés sur deux rangs de large. Le temps a toutefois manqué pour les dégager plus avant.

Figure 39 : Blocs bruts aménagés en maçonnerie pouvant correspondre à la partie haute du mur du *parodos* sud (Usc 30.060).
© Frédéric Gerber, MAFHA.

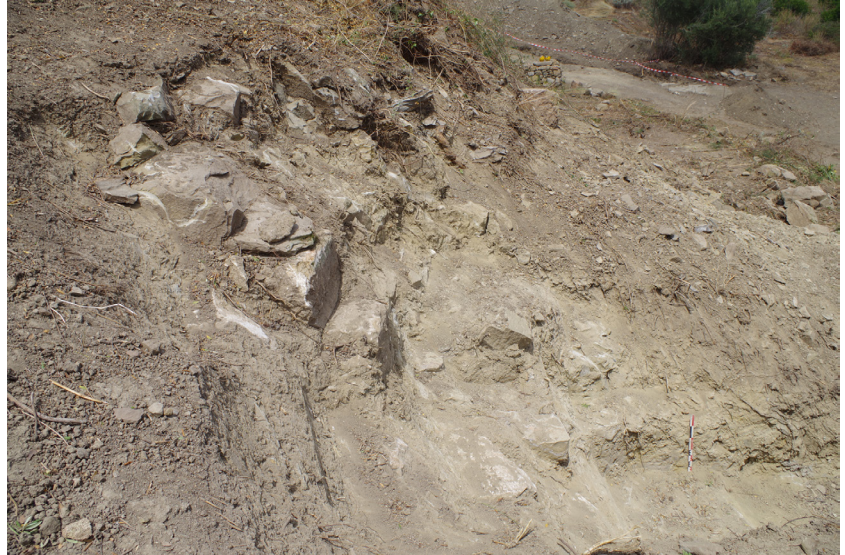
Ceux du bas, observés soit isolés dans la pente (Us 30.055 nord, figure 40), soit à l'occasion du sondage ouvert perpendiculairement à cet alignement (Sondage F, Us 30.055 sud, figure 41), se présentent sur trois à quatre ou cinq assises. Ils sont alternativement taillés dans du faux tuf (calcarénite) et dans de la marne calcaire. Des remblais et colluvions importants en masquent la plus grande partie (Us 30.056 et 30.057, figure 42).

Figure 40 : Construction en blocs de grand appareil pouvant correspondre à la partie basse du mur de la *parodos* sud (Usc 30.055). © Frédéric Gerber, MAFHA.

Ces deux alignements formant aménagements en terrasse, ne sont pas sans rappeler ceux qui forment les murs de *parodos* du théâtre de Tyndaris. Il est fort probable qu'ils correspondent ici aux murs de la *parodos* sud soutenant la *cavea*. Aucun niveau de sol contemporain n'a été rencontré dans le sondage. Mais il n'est pas impossible que le sol primitif n'ait pas été atteint, le fond du sondage étant marqué par une couche qui semblait être le terrain naturel (marne dégradée), mais qui pourrait au final ne pas être en place (Us 30.058). La pente importante du terrain n'a pas permis de creuser plus profondément pour des raisons de sécurité.

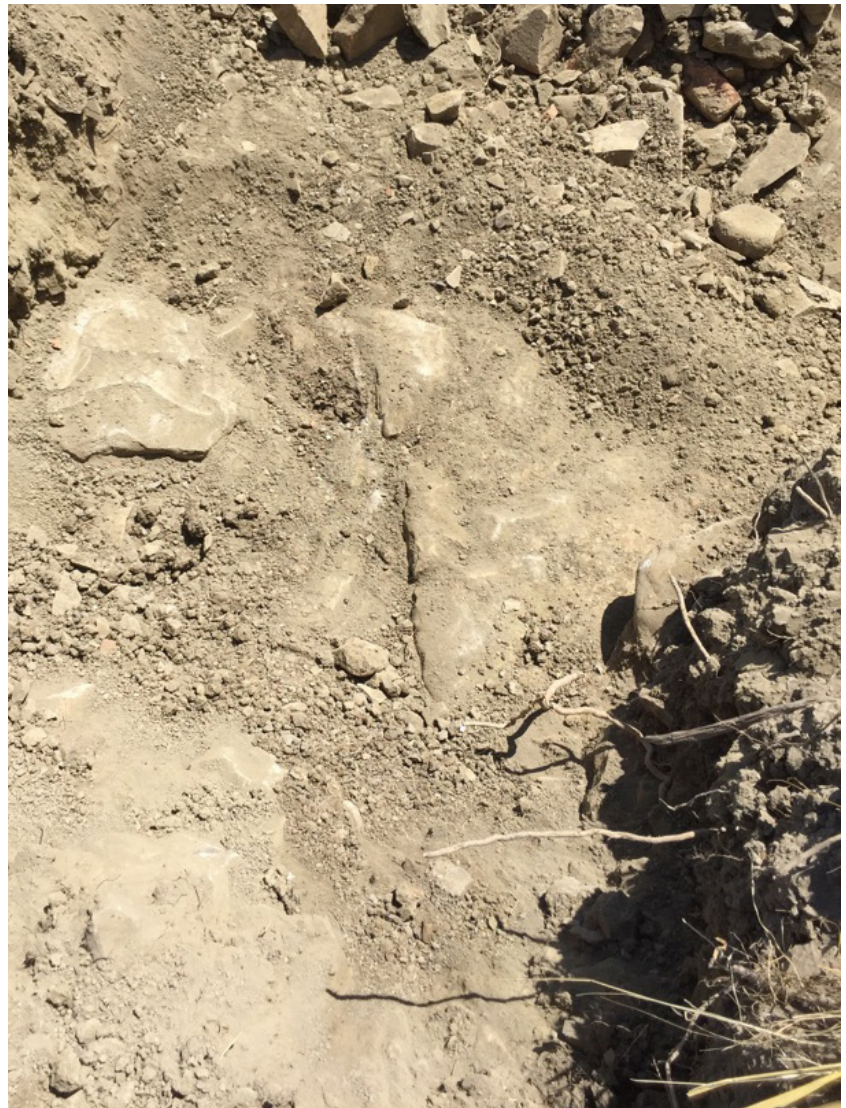
Aucun niveau de circulation n'a été observé, mais la localisation de la structure semble correspondre à ce qu'il reste du mur oriental observé par G.-F. Caretoni. Il n'en resterait dans ce cas, bien peu de vestiges.

Figure 43 : Structure en gros blocs de roche apparue au fond du sondage G et correspondant peut-être à ce qu'il reste de la construction observée par Gian-Filippo Caretoni dans les années 1950 (Usc 30.062). © Théo Martin, MAFHA.

Locus	Num	Nature	Sous	Sur	Équivalent	Égale à	Num. Contenant	Num. Remplissage	Description
Sondage G	30.062	Usc	30.000	fond de fouille					Construction composée de gros blocs de roche naturelle, formant un angle droit. Le mur correspond avec l'alignement du mur sud de la cavea, et marque la limite occidentale de cette dernière.

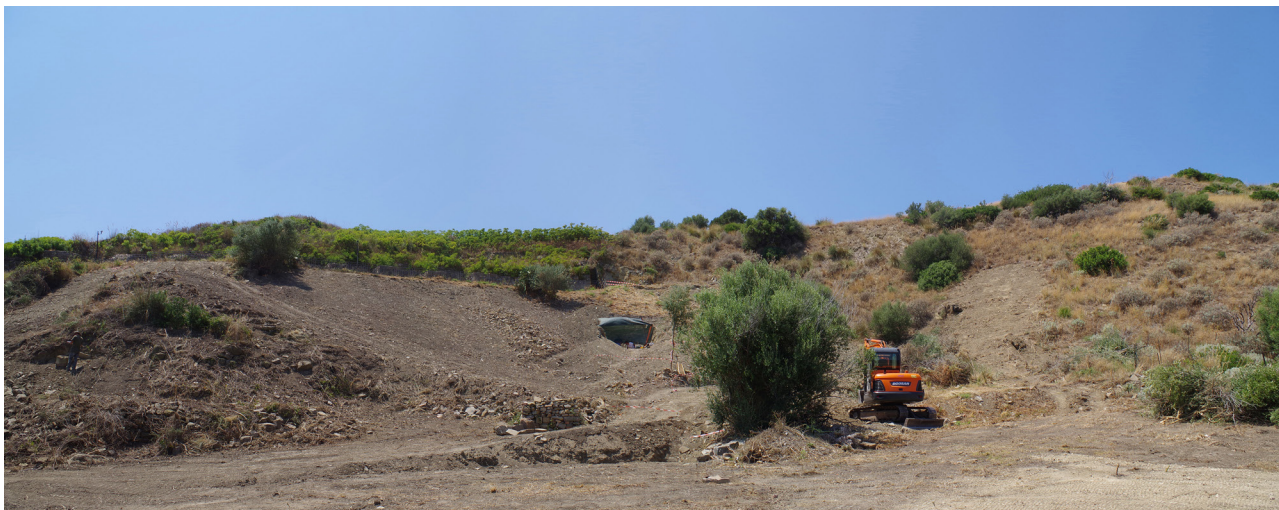
Figure 44 : Vue panoramique de l'hémicycle en fin d'opération. La forme du théâtre antique d'Halaesa apparaît de plus en plus de manière évidente. © Frédéric Gerber, MAFHA.
