Rapport de fouilles. 3e Campagne de fouilles de la Mission Archéologique Française d'Halaesa

**De l'hellénisation à la christianisation :
Évolution d'une cité de la Sicile septentrionale**

**MISSION ARCHÉOLOGIQUE FRANÇAISE D'HALAESA
Rapport 2018**

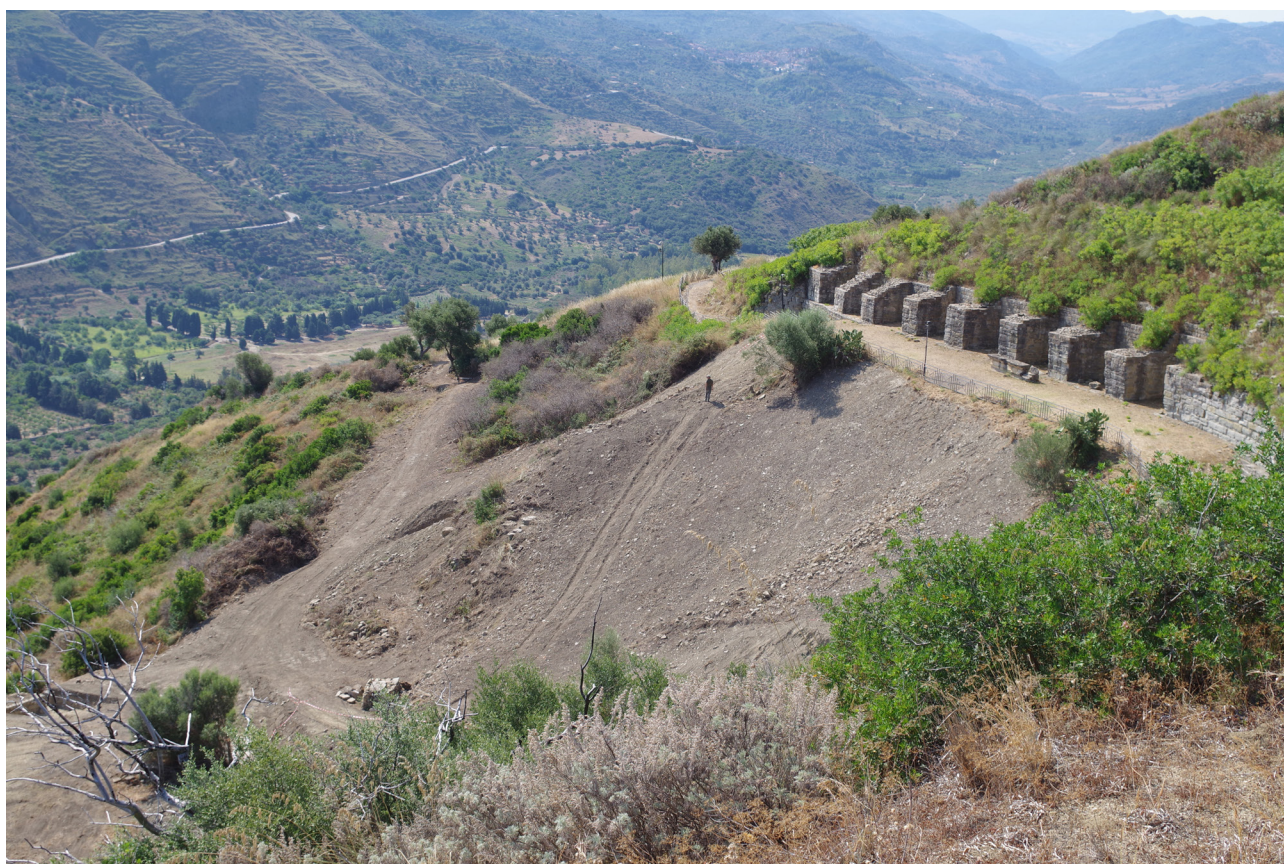
Maintenant que la présence du théâtre est avérée, il convient de s'interroger sur sa relation avec le mur à contreforts (figure 48) et avec la structure (ruelle ou couloir ?) mentionnée par G.-F. Carettoni. Concernant cette dernière, on peut aisément imaginer qu'il s'agit d'un couloir/escalier desservant la partie haute du *theatron/cavea* en passant par l'extérieur.

Figure 48 : Vue d'ensemble de la moitié sud de l'hémicycle après son dégagement. © Frédéric Gerber, MAFHA.

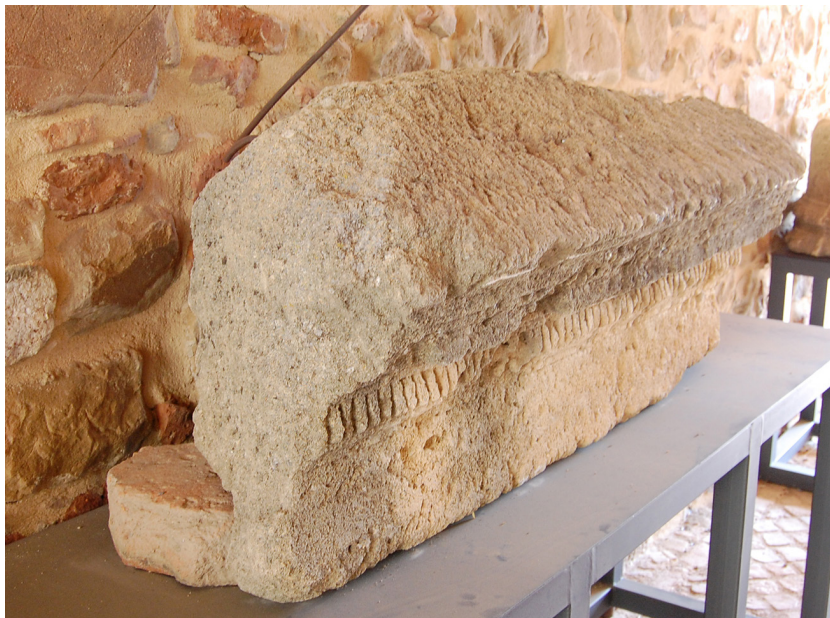
Une étrange similitude existe entre des blocs sculptés découverts sur le secteur de l'Agora (sans localisation précise¹⁰) et lors du dégagement dans les années 1950 du mur à contreforts (figures 52 et 53), avec ceux composant le décor du mur de scène du théâtre de Solonte (figures 54 et 55).

Figure 52 : Bloc de corniche encastrée, décoré de denticules miniatures, conservé dans le couloir longeant l'antiquarium d'Halaesa. Ce bloc proviendrait du secteur de l'Agora. © Frédéric Gerber, MAFHA, 2017.

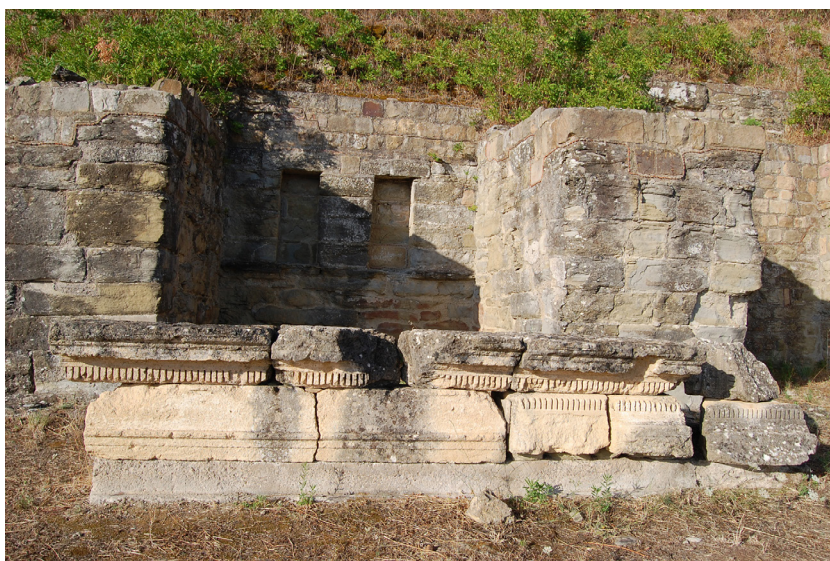
Figure 53 : Blocs d'entablements et de corniches, décorés de denticules miniatures, conservés sur le site du mur à contreforts d'Halaesa. © Frédéric Gerber, MAFHA, 2017.

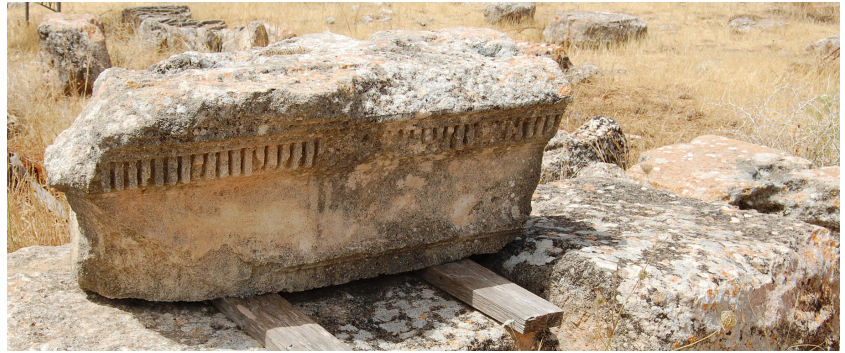
Figure 54 : Bloc d'entablement décoré de denticules miniatures, conservé sur le site du théâtre de Solonte. © Frédéric Gerber, MAFHA, 2017.

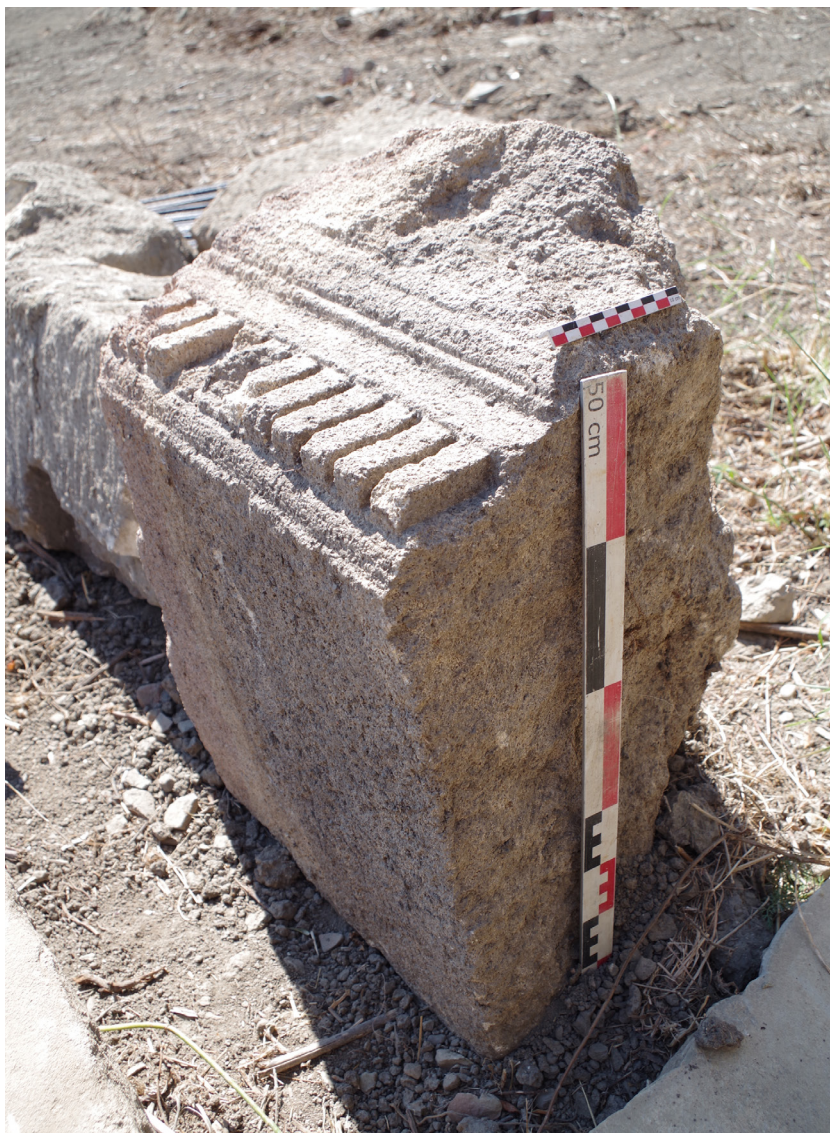
Un nouveau fragment d'entablement de ce type a été découvert à l'occasion de la campagne 2018. Il a été trouvé posé au sol, en bordure du bosquet d'oliviers sauvages en défrichant la zone pour pouvoir ouvrir l'extrémité orientale du sondage E (figure 56).

C'est un élément important, participant peut-être au décor de l'édifice de spectacle. Une attention toute particulière devra donc être portée aux éléments lapidaires durant le dégagement du monument à venir.

Figure 56 : Élément de corniche avec décors de denticules miniatures, retrouvé dans un taillis d'olivier au bas de l'hémicycle © Frédéric Gerber, MAFHA.
