## Rapport de fouilles. 5e Campagne de fouilles de la Mission Archéologique Française d'Halaesa

## HALAESA

Transformations spatiales et adaptations  
fonctionnelles du système urbain d'Halaesa  
(Ve s. av. J.-C. - IXe s. apr. J.-C.)

Rapport de la campagne 2021

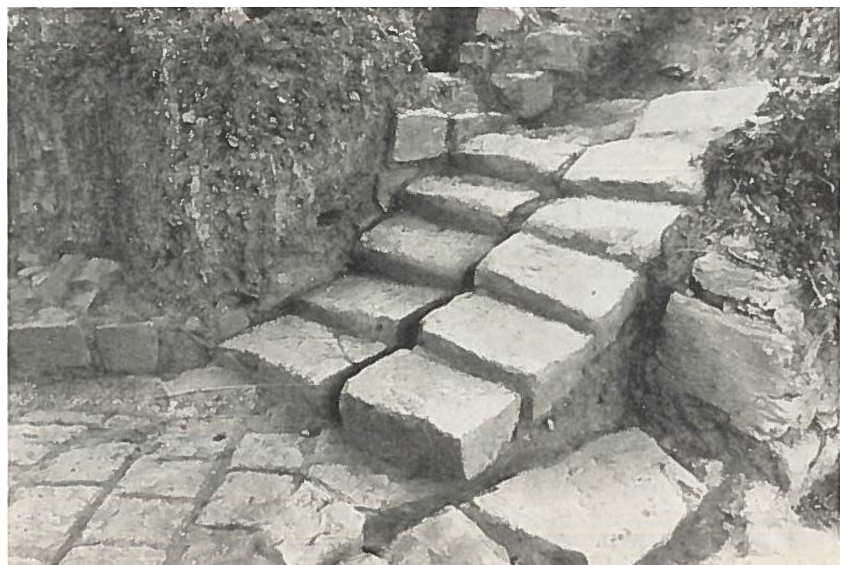
**Figure 5** : Escalier au sommet de la « rampe Carettoni », qui reliait probablement une rampe qui longeait le mur d'*análêmma* du théâtre, en permettant ainsi de mettre en communication la porte 1A et la base du mur à contreforts. © Fig. 35, p. 321, extraite de Carettoni 1959.

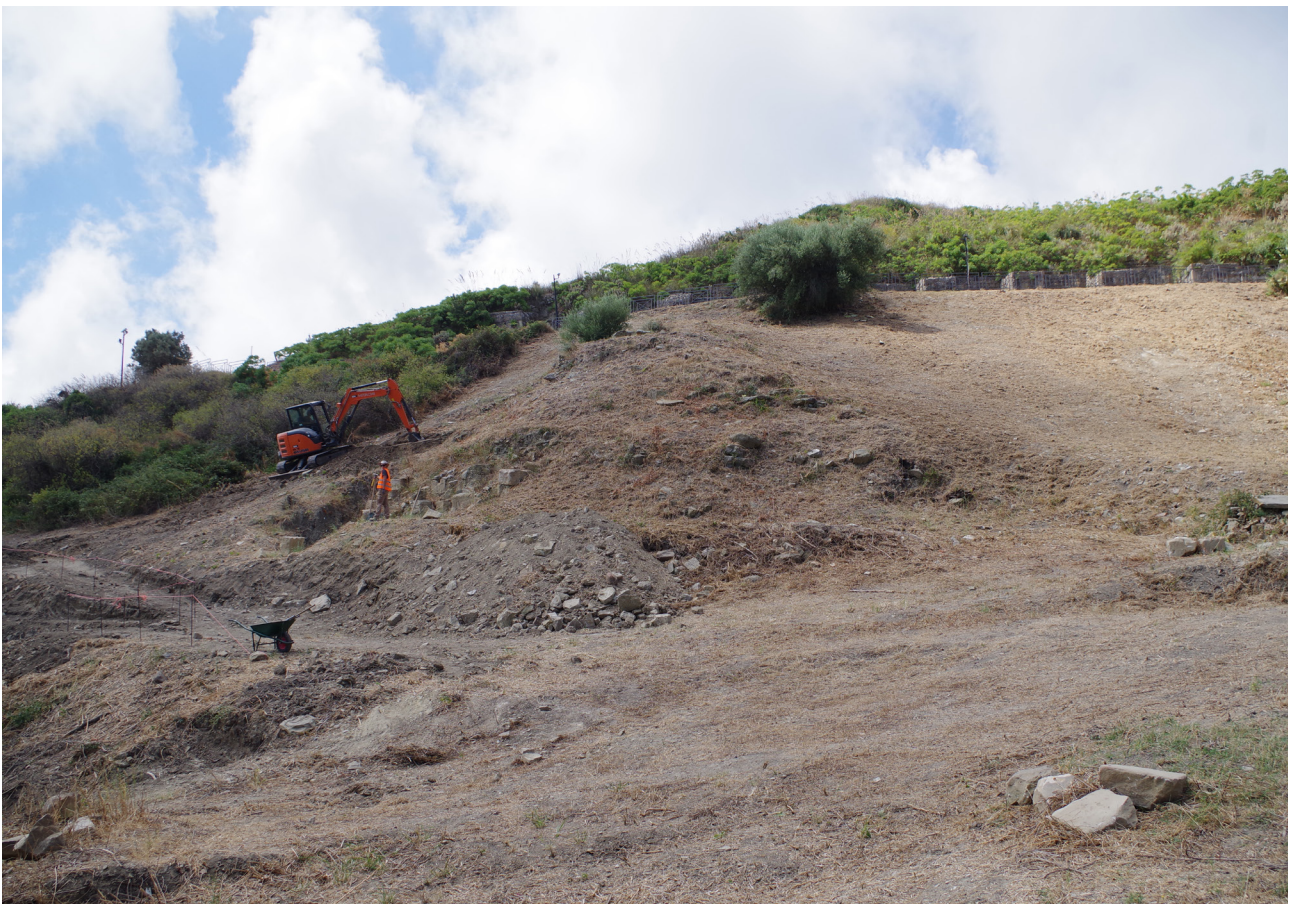
**Figure 6** : Le secteur de l'angle sud au début de l'intervention de 2021. Ouverture dans les colluvions récentes d'une tranchée de retenue des pierres et des eaux de ruissellement. © Frédéric Gerber, 2021.

Le décapage a débuté par la réalisation, à environ 8,80 m à l'ouest de l'angle du théâtre, d'une tranchée large d'un mètre et profonde d'environ soixante centimètres, perpendiculaire à la pente et au mur de l'*análemma* (figure 6). Cette tranchée, dont les déblais ont été placés en talus le long du bord oriental du creusement, est destinée à retenir tout bloc qui descendrait la pente, et à guider les eaux de ruissellement, surtout en cas de violents orages, vers le sud, loin de la zone de fouille. Les colluvions et les remblais ont ensuite été excavés en 6 risbermes larges de 1,30 à 1,70 m en fonction du degré de la pente et hautes de 1 m, sur une longueur de 4 à 8 m (4 m au bas de la pente, 8 au niveau le plus élevé). Ce ne sont pas moins de 6,50 m en dénivelé qui ont ainsi été mis en sécurité. Ce travail a été réalisé en deux temps, l'avant dernier palier ayant d'abord été fouillé manuellement.

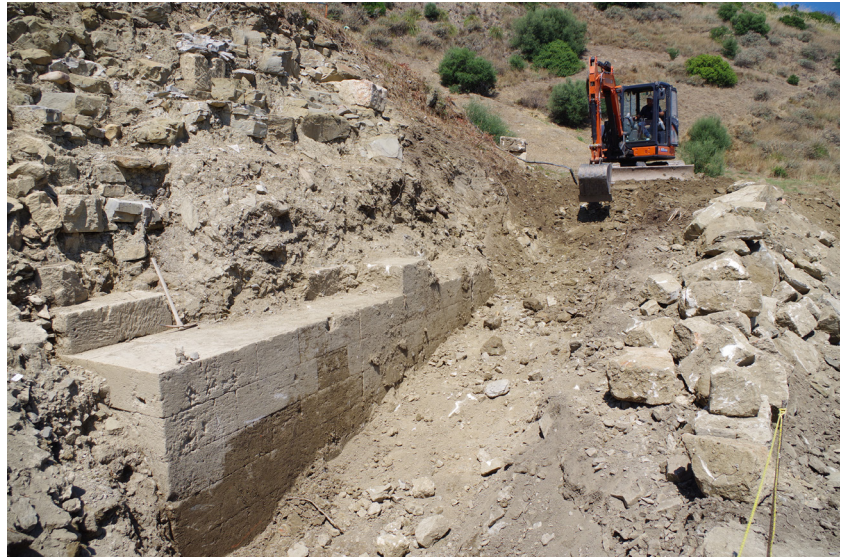
**Figure 7** : Réalisation de la rampe le long du mur de *parodos*, à travers les couches de remblais de démolition (Us 4015 et 4016). Les blocs monumentaux sont mis de côté au fur et à mesure de l'avancement. © Frédéric Gerber, 2021.

À l'est et au nord de l'ancien sondage F, les déblais de fouille des campagnes de 2018 et 2019 ont été déplacés vers le sud ; puis, quand la pelle est revenue pour compléter le décapage et évacuer les gros blocs qui ne pouvaient pas être déplacés manuellement, une longue rampe a été aménagée le long du mur de *parodos*, à la fois pour suivre celui-ci, et pour permettre d'évacuer les déblais de fouille manuelle vers le nord, le tas de déblais au sud étant déjà saturé (figure 7).

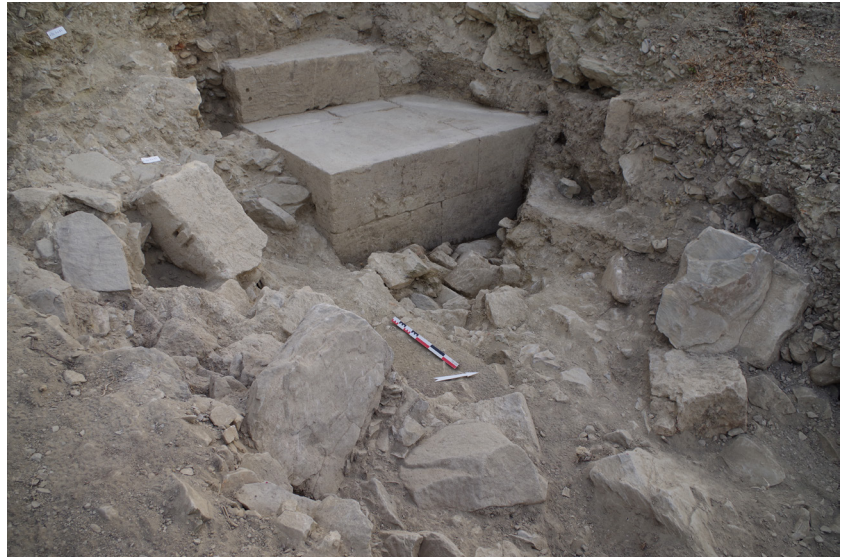
**Figure 12** : Les éléments découverts en 2019 redégagés avec une zone de fouille un peu plus large. On aperçoit sur la gauche un bloc en calcarénite comportant deux encoches pour l'accroche d'un élément de décors.  
© Frédéric Gerber ; MAFHA 2021.

cette roche en réemploi (figure 12).

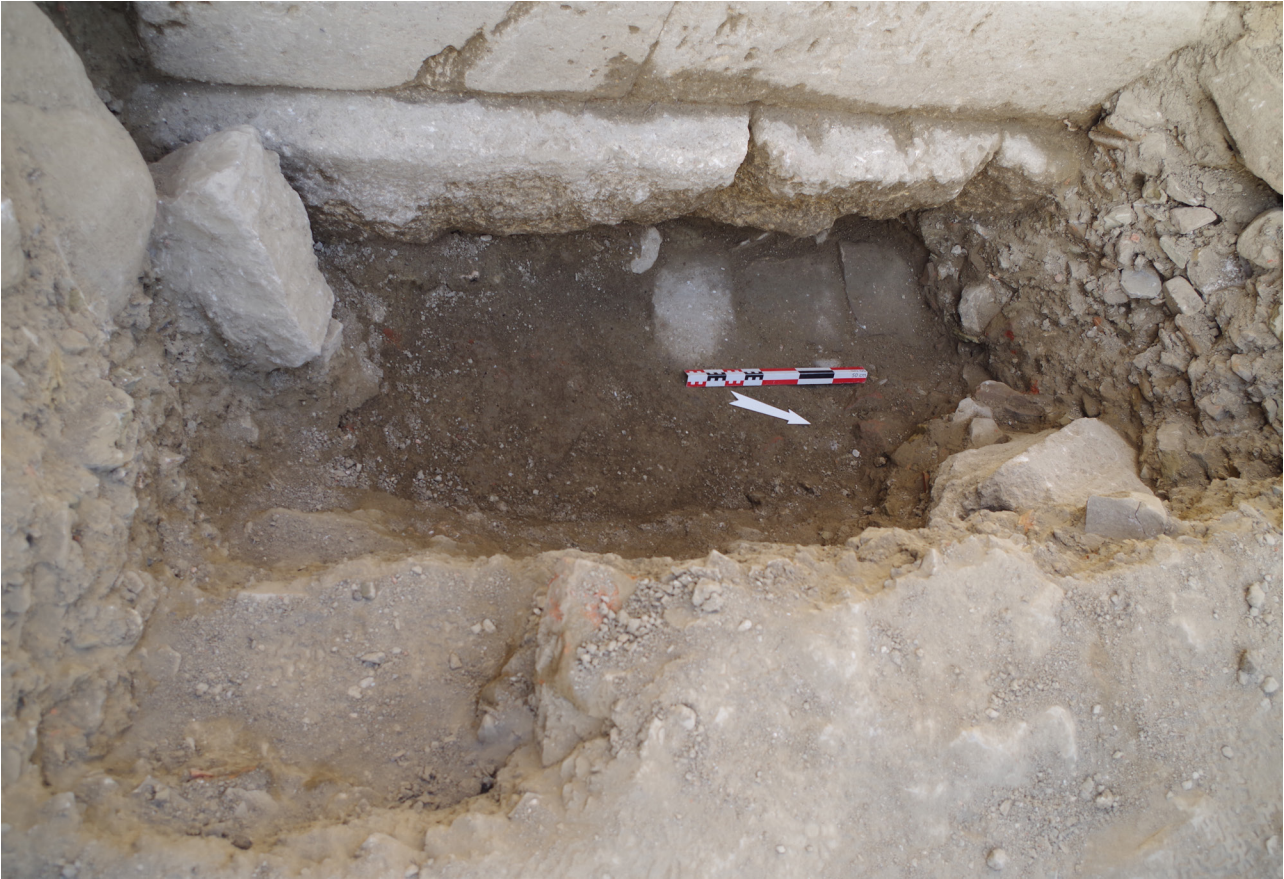
**Figure 14** : Apparition du dallage 4025 sous les niveaux de remblais de démolition et spoliation du théâtre. © Frédéric Gerber, MAFHA 2021.

fin niveau qui vient juste en dessous<sup>9</sup>, qui recouvre 3 dalles de pierre, de 30 x 20 à 25 cm, seuls vestiges apparents d'un pavage a priori disparu<sup>10</sup>. L'ensemble de ces niveaux viennent au contact directement contre les maçonneries de l'angle du théâtre<sup>11</sup> (figure 14).

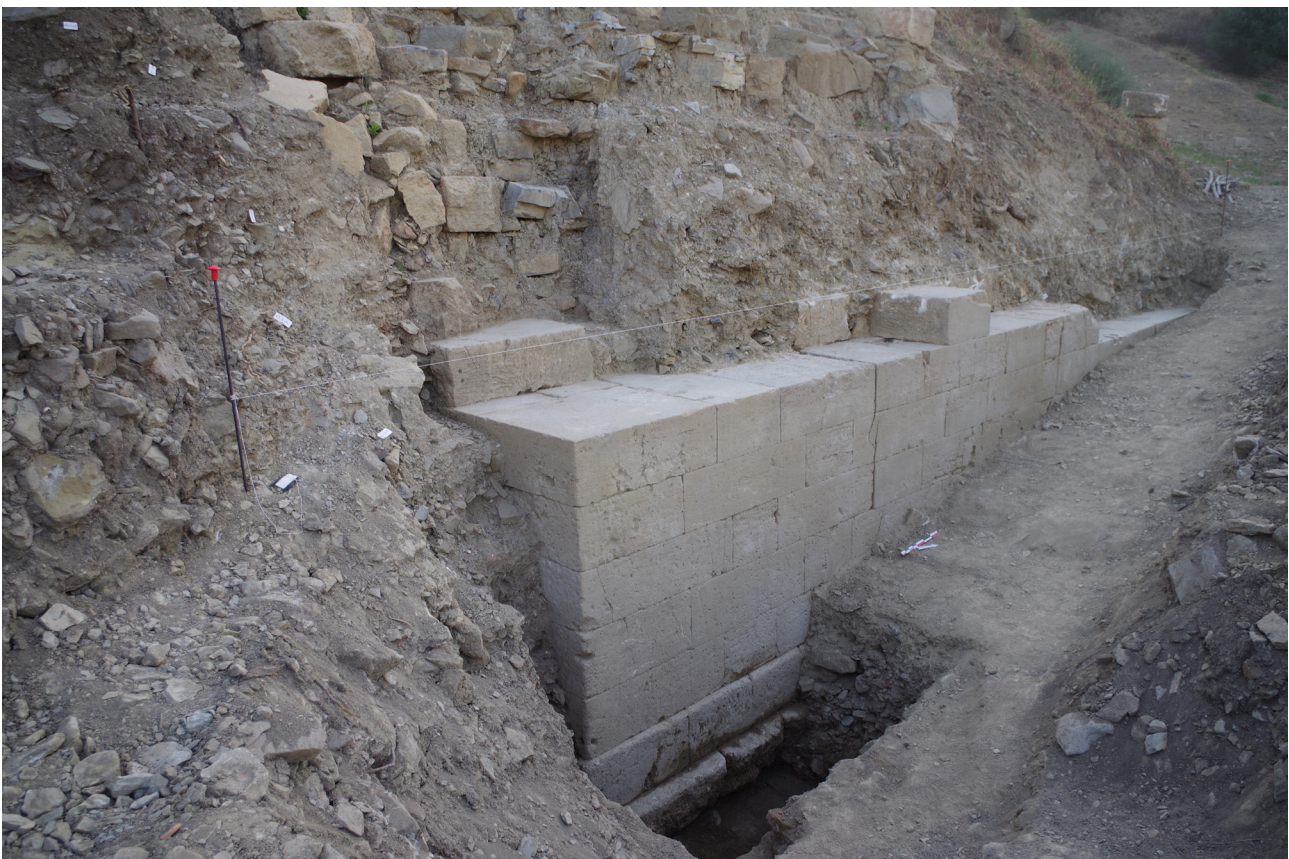
**Figure 19** : Vue d'ensemble depuis le sud-est, du mur de *parodos*. © Frédéric Gerber, MAFHA 2021.

Les cinq assises dégagées sur la plus grande longueur, sont irrégulières. Celle juste au-dessus du petit ressaut a une hauteur de 40 cm, les suivantes en allant vers le haut ont une hauteur respective de 41, 38, 38 et 38,5 cm. La 7<sup>e</sup> assise a une hauteur de 39,5 cm, et la 8<sup>e</sup> une de 42,5 cm (figure 19). Les joints entre les assises sont vifs, il n'y a que la fine couche d'argilite qui a servi à mettre les blocs en place qui est visible, et forme un joint de moins de 5mm en moyenne (leur épaisseur varie de 1 à 6 mm en fonction des assises). L'angle, jusqu'à 2,90 m de large, est traité différemment du reste de la construction. Les blocs utilisés sont beaucoup plus massifs (sur la 2<sup>e</sup> assise : 0,83 X 1,13 m pour le plus petit ; 0,91 x 1,16 m pour le plus grand). Les blocs en boutisse présentent une largeur variable (0,55 ; 0,59 ; et 0.47 m).

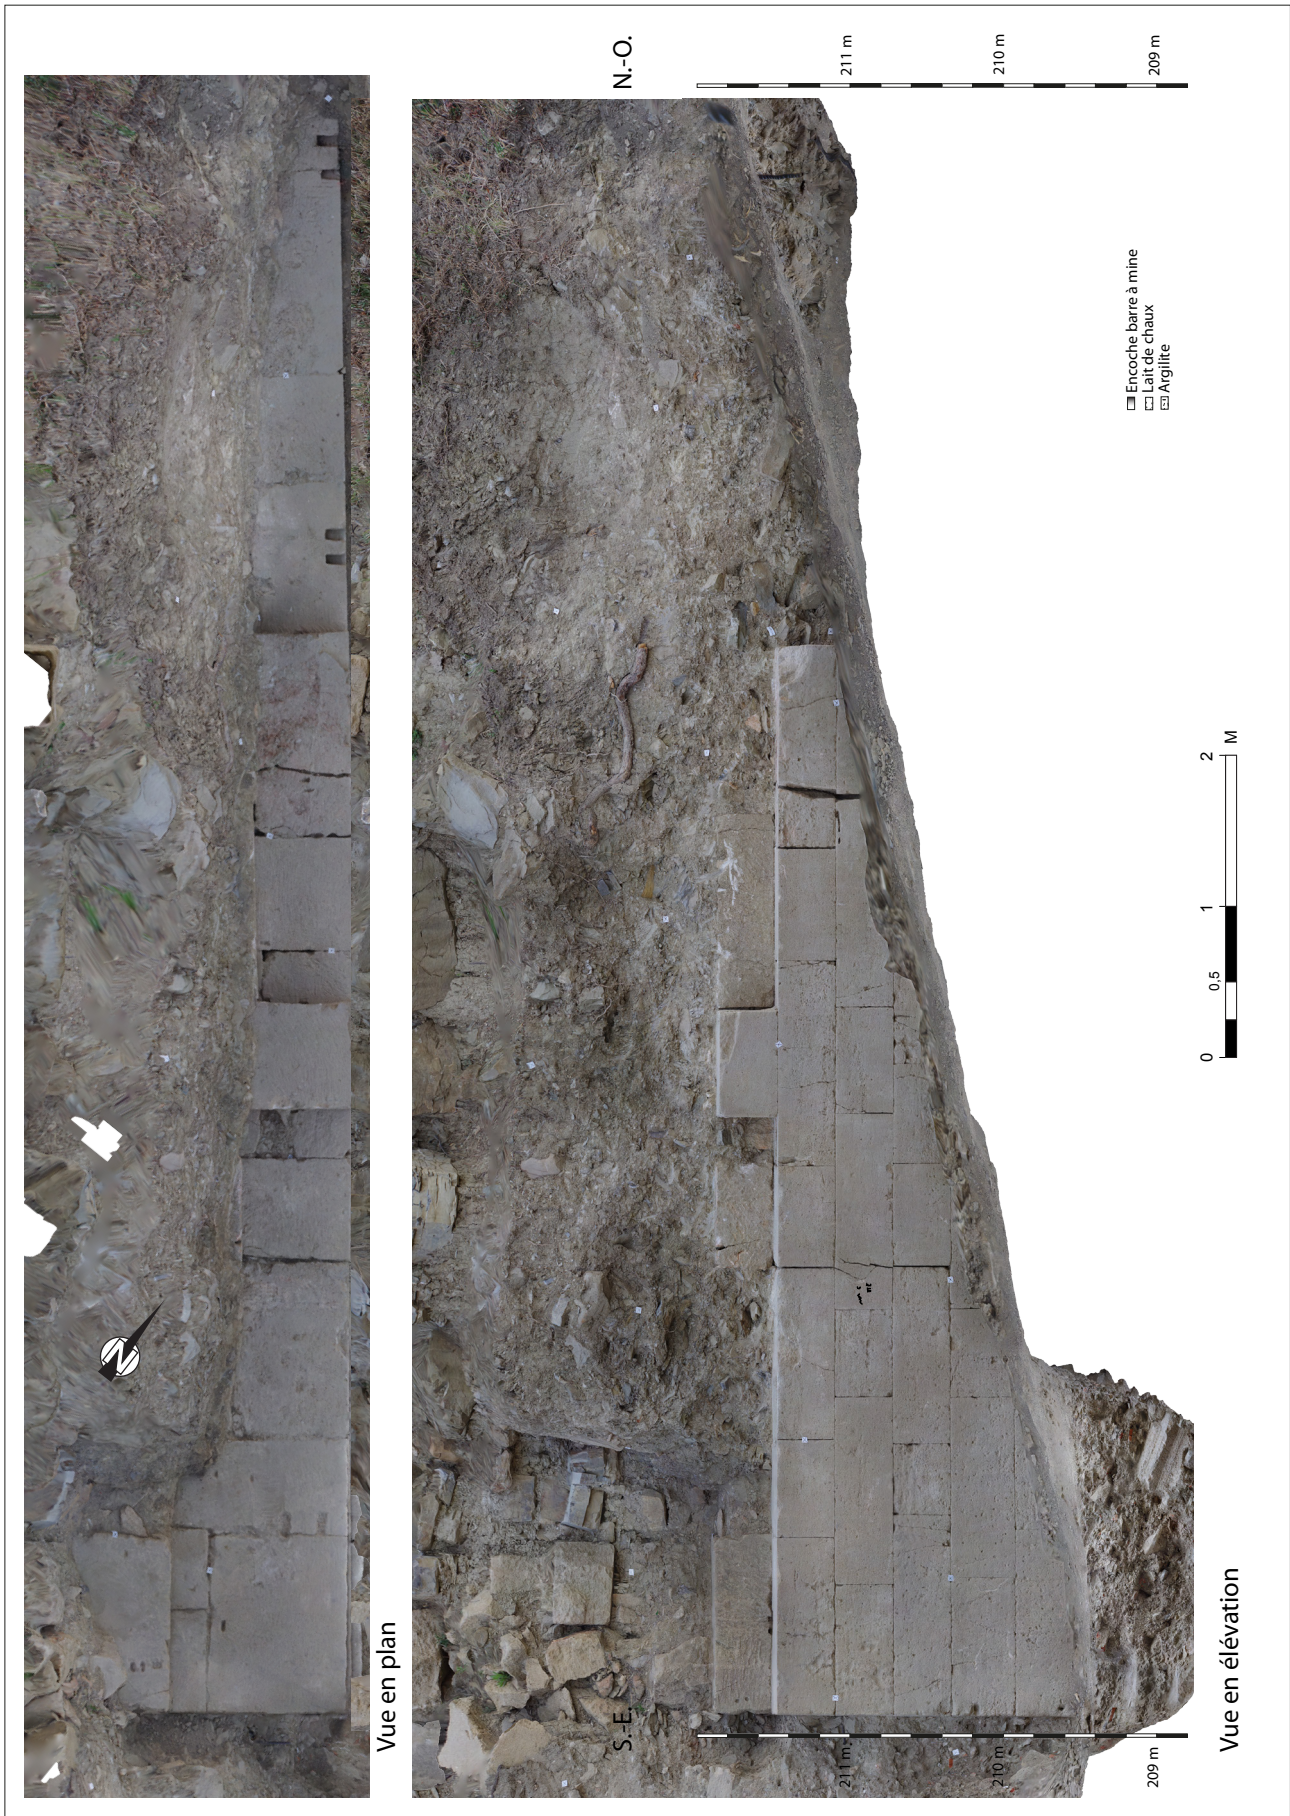
**Figure 18** : Relevé orthophotographique en plan et en élévation du mur de *parodos* méridional. © Prises de vue Frédéric Gerber et Claudie Thierry ; traitement Emmanuelle Meunier ; infographie Frédéric Gerber, MAFHA 2021.

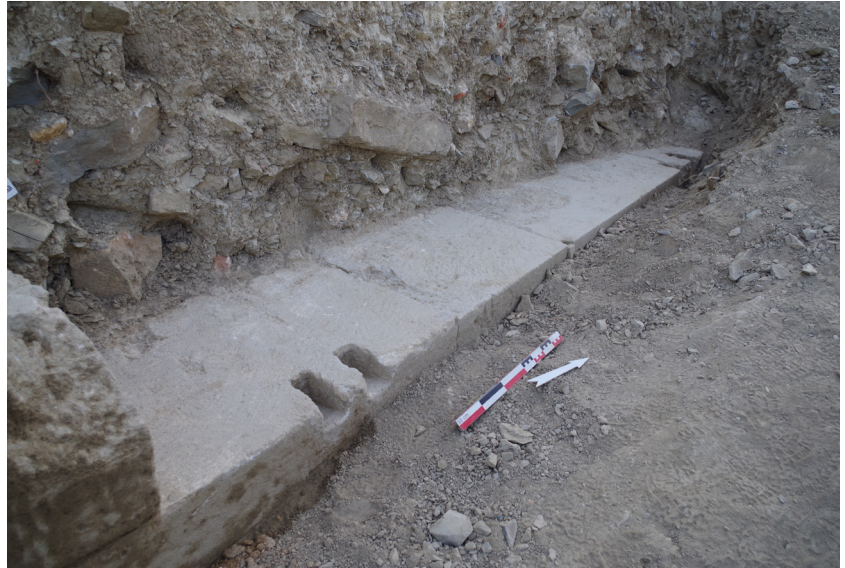
**Figure 21** : Section nord du mur de *parodos* dégagée cette année, avec les encoches taillées dans le parement du mur. L'ensemble était recouvert par la couche de remblais Us 4018. © Frédéric Gerber, MAFHA 2021.

Sur la partie la plus au nord, on relève la présence de deux paires d'encoches rectangulaires, taillées au sommet de la 3<sup>e</sup> assise, c'est-à-dire à 2,34 m de haut par rapport au dallage marquant le dernier niveau de circulation contemporain de l'utilisation du théâtre (figure 21). Au sud, les encoches espacées de 9 cm, ont une largeur de 8 et 9 cm, et une profondeur de 13 cm. La base des encoches est en pente vers l'intérieur de la maçonnerie ; la hauteur des encoches est ainsi de 7 cm au droit du parement, et 10 et 9 cm dans la partie la plus reculée (figure 22). Les deux autres encoches qui ont des dimensions similaires, sont taillées pour l'une à l'extrémité d'un bloc, et pour l'autre au début du bloc suivant. Elles sont espacées de 11 cm (figure 23). Cette configuration, et la forme des quatre encoches tendraient à indiquer que les encoches ont été taillées alors que les blocs étaient déjà en place, chaque ensemble étant adapté à l'écartement des pattes de fixation des éléments rapportés. Ces encoches servent

probablement à fixer des décors en applique (consoles, protomés et autres). Ces derniers sont mis en place avant la pose de l'assise suivante. Si la bibliographie comporte plusieurs exemples de ce type de fixation pour les parties hautes de la *skene* (figure 24), elle reste très discrète sur le décor des murs de *parodos*.

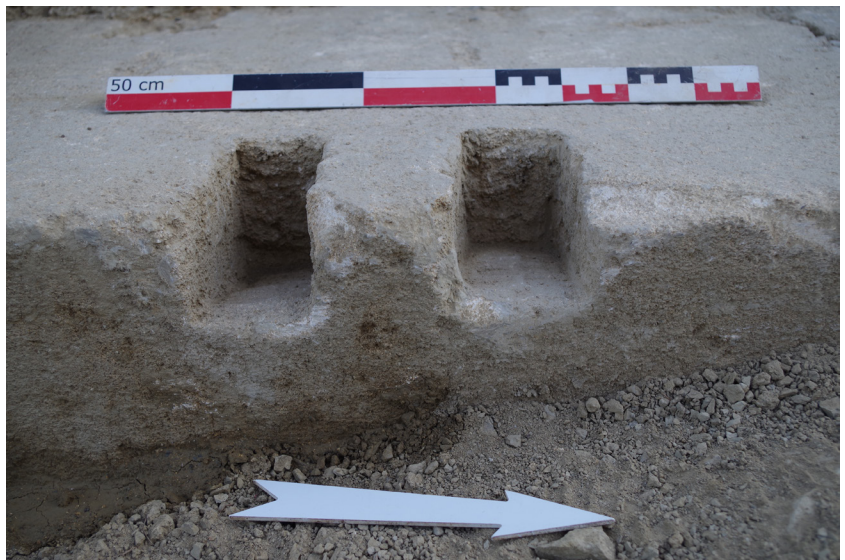
**Figure 22** : Vue de détails des encoches les plus au sud. © Frédéric Gerber, MAFHA 2021.

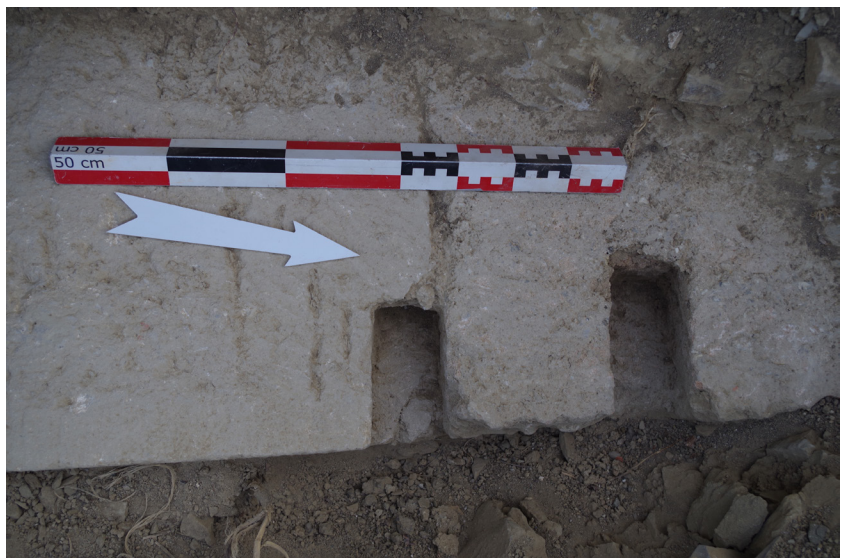
**Figure 23** : Les encoches les plus au nord. © Frédéric Gerber, MAFHA 2021.

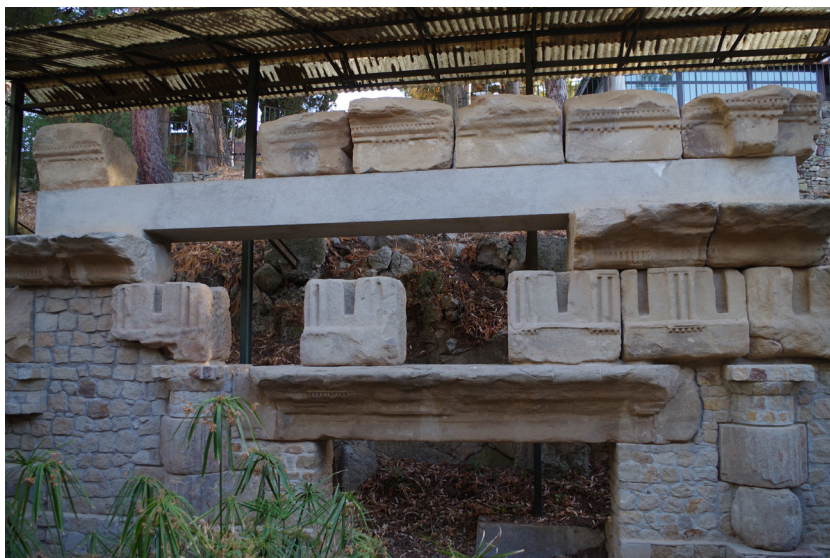
**Figure 24** : Encoches de fixation sur le décor du mur de scène du théâtre de Tindari. Présentation des éléments lapidaires à l'arrière de l'Antiquarium du site de Tindari. © Frédéric Gerber, 2021.

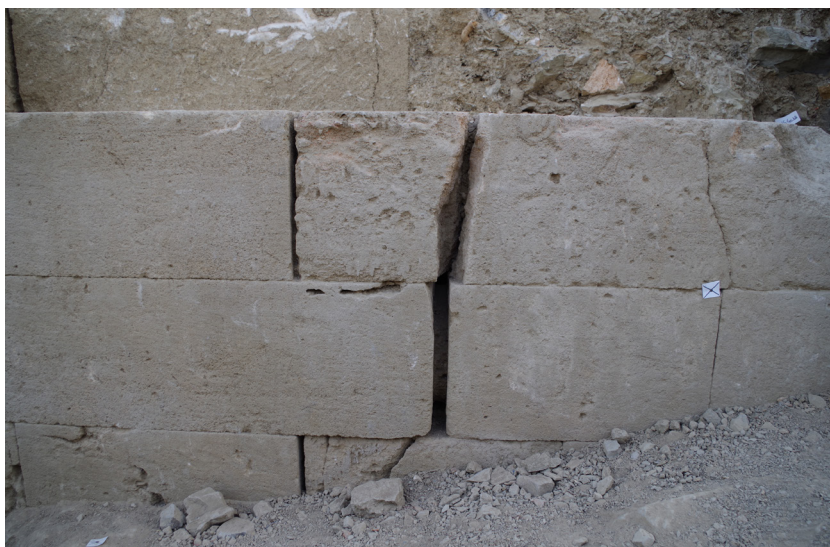
**Figure 25** : La plus importante des fissures visibles dans la maçonnerie du mur de *parodos*. © Frédéric Gerber, MAFHA 2021.

On note la présence de nombreuses fissures et différents écartements, qui résultent d'un léger affaissement de la partie sud du mur (figure 25).

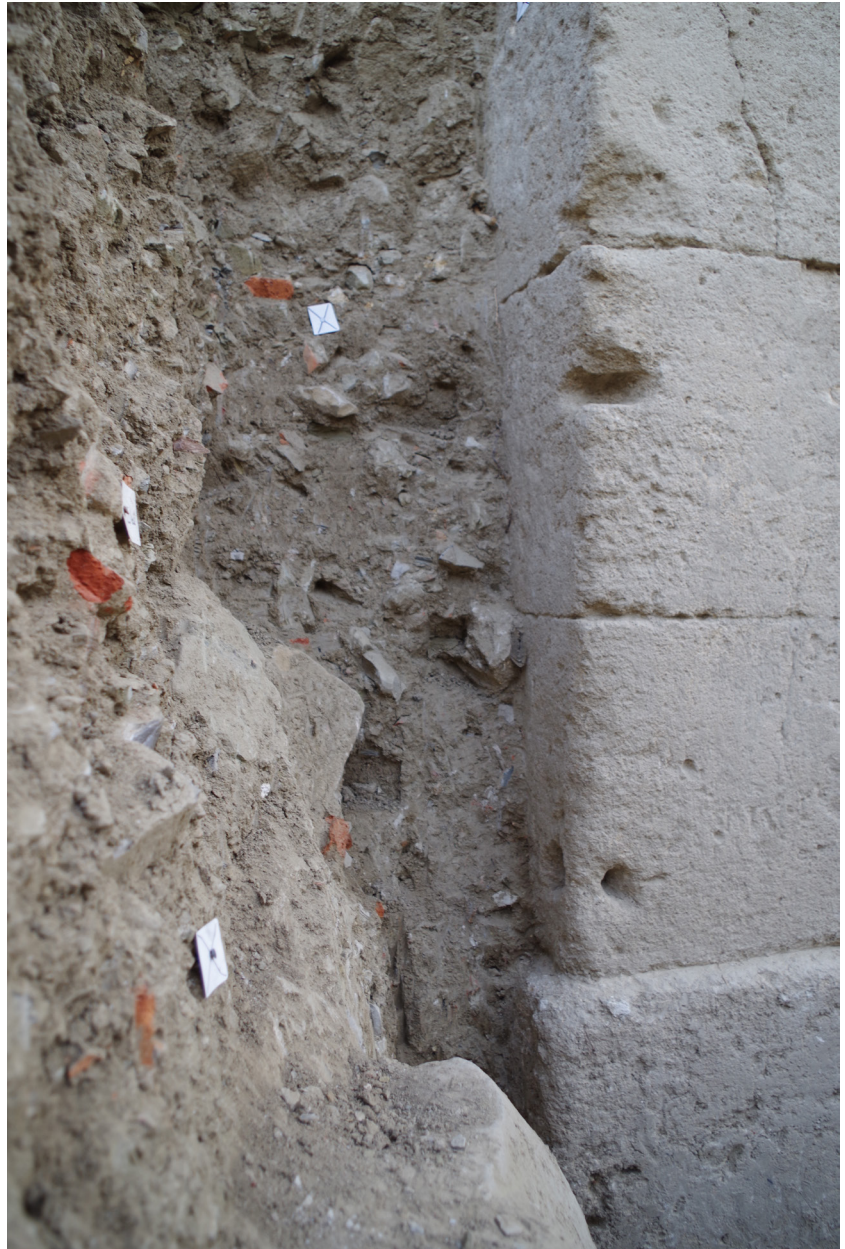
**Figure 26** : Les deux perforations qui traversent l'angle du mur. © Frédéric Gerber, MAFHA 2021.

Deux perforations traversent l'arrête d'angle (figure 26). La première, sur la cinquième assise, semble avoir cassé et forme aujourd'hui une encoche profonde dans la pierre. La seconde, sur l'assise située juste en dessous, n'est pas parfaitement circulaire. Elle a un diamètre moyen de 4,5 cm. Elles avaient probablement pour fonction de permettre d'attacher des animaux de bât ou des montures. Leur hauteur par rapport au dernier niveau de circulation connu (0,85 et 1,43 m) fait qu'elles sont probablement contemporaines du dallage 4025.

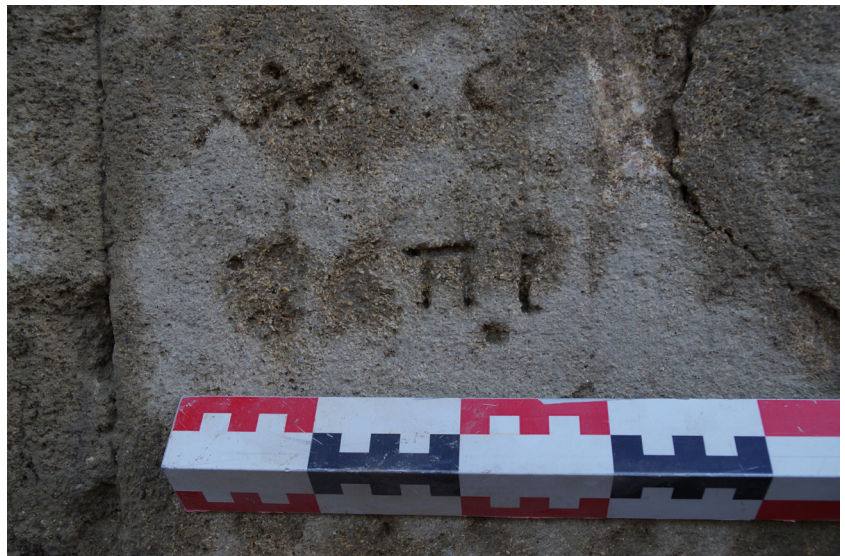
**Figure 27** : Inscription gravée dans le parement du mur de *parodos*. © Frédéric Gerber, MAFHA 2021.

Deux marques ou inscriptions ont été relevées sur la façade du monument. La plus visible est située sur la troisième assise, sur la quatrième pierre en partant de l'angle avec le mur d'*análemma*. Elle se situe à 2,15 m de haut par rapport au niveau du dallage 4025, et a donc pu être gravée depuis celui-ci. Sur une première ligne apparaissent des incisions en zig-zag qui pourraient être deux lambdas accolés, puis apparaît, nettement détaché, peut-être un sigma lunaire. Sur une seconde ligne bien plus lisible apparaissent un pi puis un rho (figure 27).

Sur la même pierre une marque en forme de T est visible. Enfin, sur la deuxième pierre de la deuxième assise deux traits obliques parallèles apparaissent.

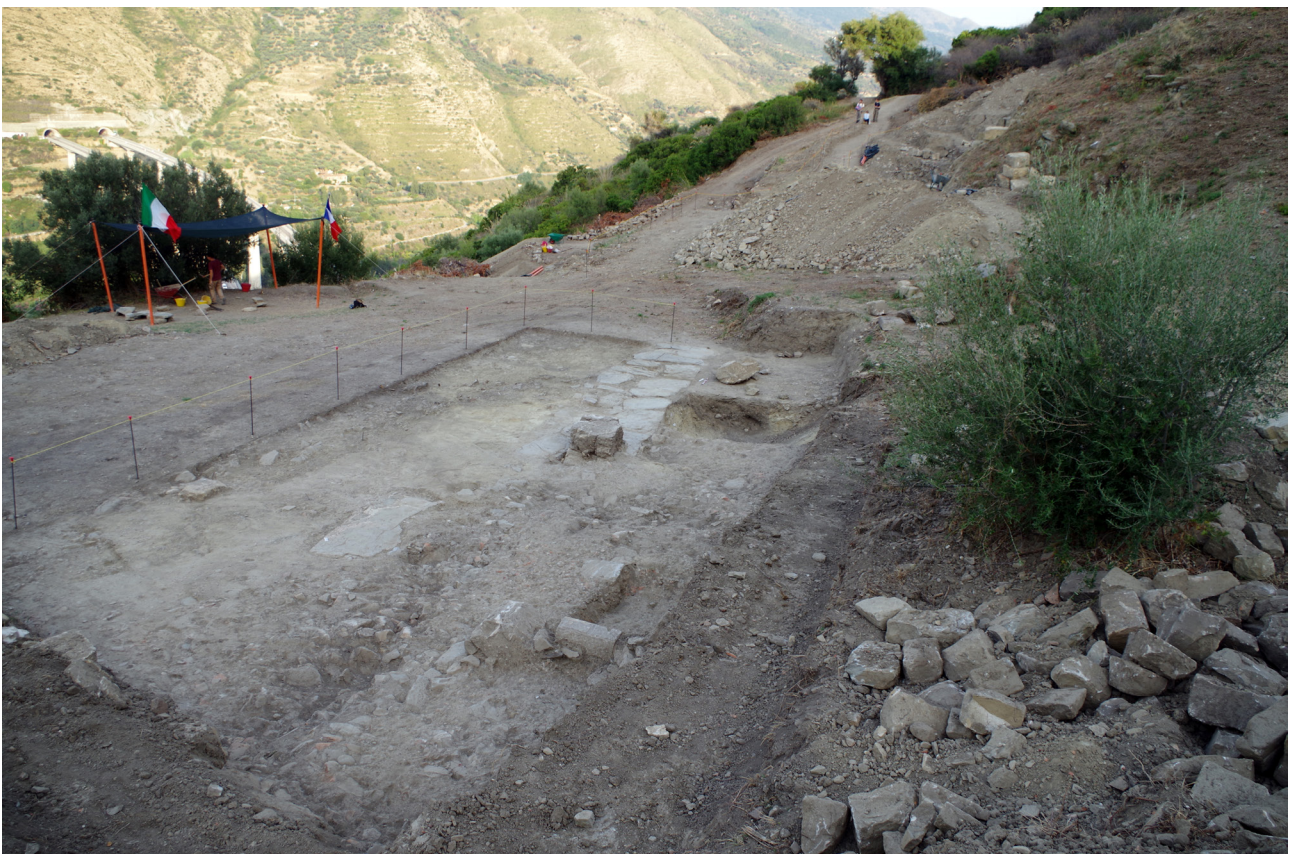
**Figure 30** : La zone de la scène vue vers le sud-est. Les niveaux archéologiques ne sont recouverts que par une fine couche d'humus. © Frédéric Gerber, MAFHA 2021.

La zone fouillée représente 165 m<sup>2</sup>, avec une profondeur allant de 0,10 à 2,00 m (figures 30, 31 et 32).

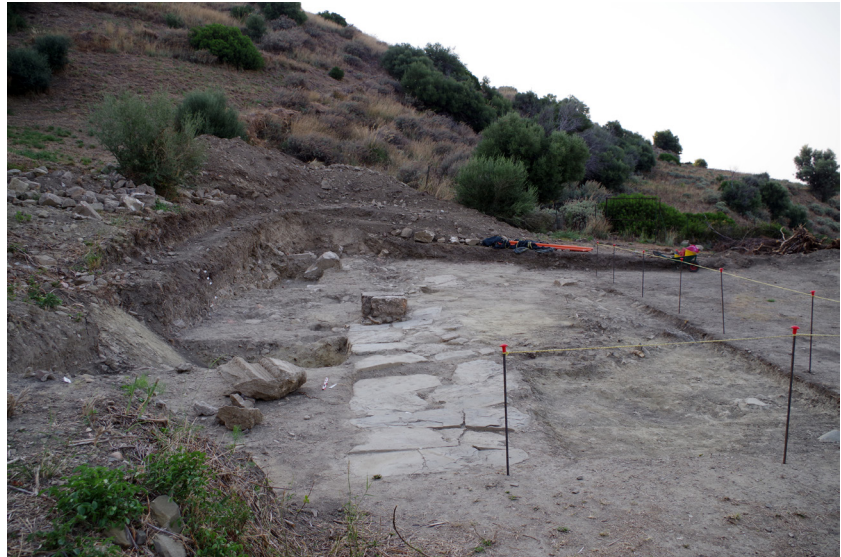
**Figure 32** : La zone de la scène vue vers le nord-ouest. Les déblais de l'ancienne tranchée E, et les colluvions représentent le premier mètre de remblais rencontrés (couches sombres). Viennent ensuite les remblais plus anciens, qui sont dans des teintes beige jaunâtre. © Frédéric Gerber, MAFHA 2021.

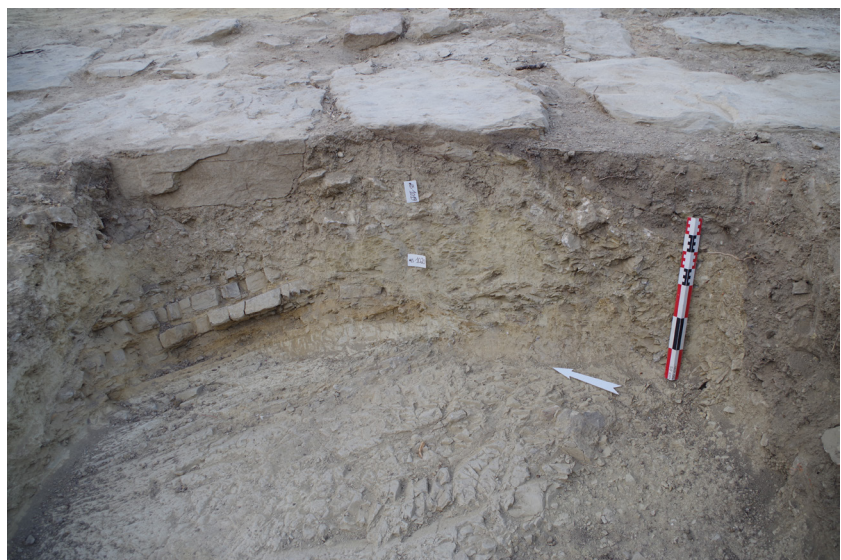
**Figure 33** : Coupe nord-ouest/sud-est du sondage 1, le long du bord occidental du dallage monumental. Le remblai brun sur la droite correspond au comblement de la grande tranchée ouverte en 2018. © Frédéric Gerber, MAFHA 2021.

Après le décapage, un sondage a été ouvert le long du dallage déjà repéré en 2018 (sondage 1 sur le plan), afin d'observer la manière dont les dalles monolithiques avaient été mises en place. Ce creusement reprenait en grande partie l'extrémité de la tranchée E, qui avait montré que le dallage reposait sur le substrat. Toutefois, afin de vérifier qu'il s'agissait bien du substrat en place, on a réalisé une coupe qui montre que la roche<sup>2</sup> (une sorte de marne argileuse) avait été préparée, afin d'accueillir les dalles, avec l'apport d'un remblai<sup>3</sup> composé de la même roche que le substrat broyée et mélangée à des cailloux de marne calcaire (figure 33). On retrouve là la même technique que celle employée pour préparer les gradins à la réception des sièges dans le *koilon*, comme cela avait été mis en évidence dans le sondage B<sup>4</sup>.

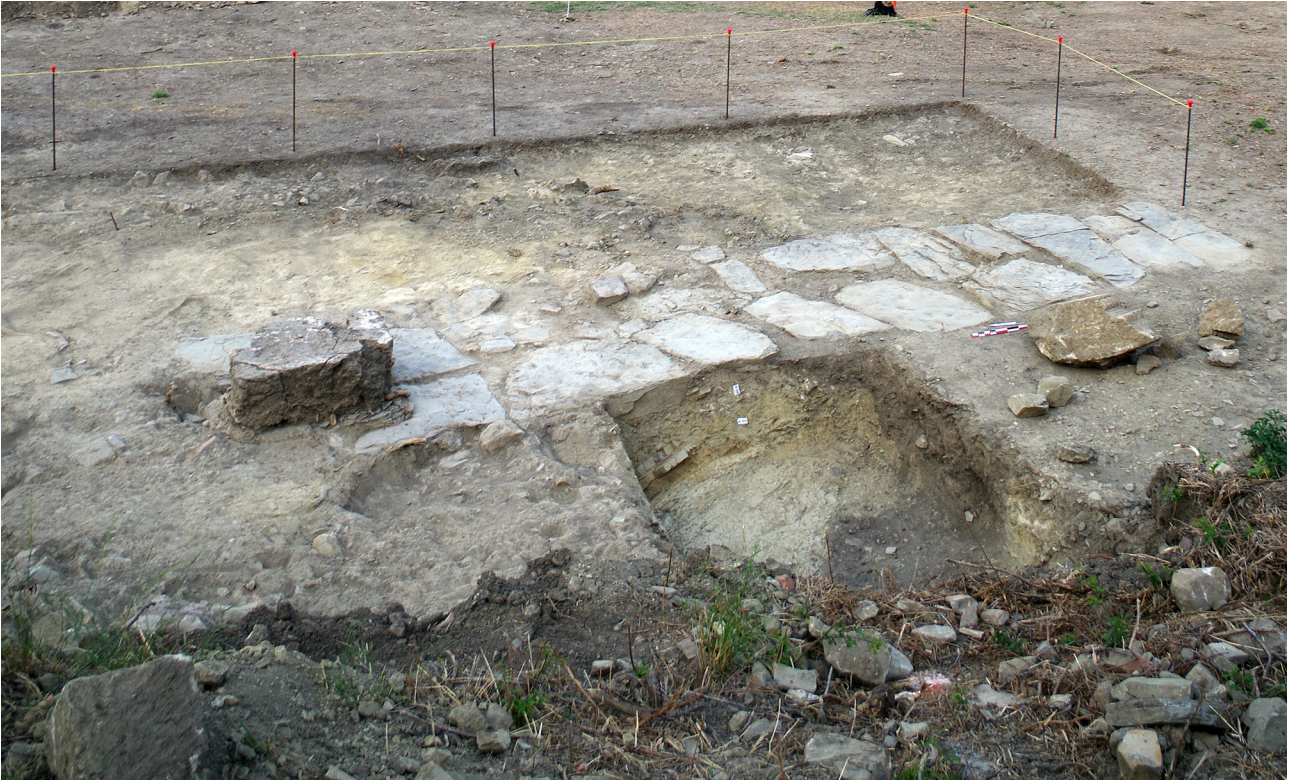
**Figure 34** : La partie du dallage dégagée à la fin de la campagne de fouilles 2021. © Frédéric Gerber, MAFHA 2021.

Le dallage<sup>5</sup>, dégagé auparavant sur une longueur de 4,60 m et une largeur de 2,10 m, se poursuit bien vers le nord-ouest. Il a été suivi sur 4,20 m supplémentaires. Le temps à manquer pour le dégager encore plus loin, mais au moins une dalle *a priori* en place permet de supposer qu'il est conservé sur 4 m de plus, et qu'à l'origine, il était plus large, et s'étendait vers l'ouest. Il y a donc de forte probabilité que cet aménagement couvrait bien toute la largeur de l'*orchestra* (figure 34).

Comme pour celles déjà dégagées auparavant, les dalles monolithiques sont en arénite grise à ciment calcaire (*arenaria antracitica*) et en calcaire marneux compact. Pour celle pour laquelle cela a pu être observé, l'épaisseur est de 18 cm.

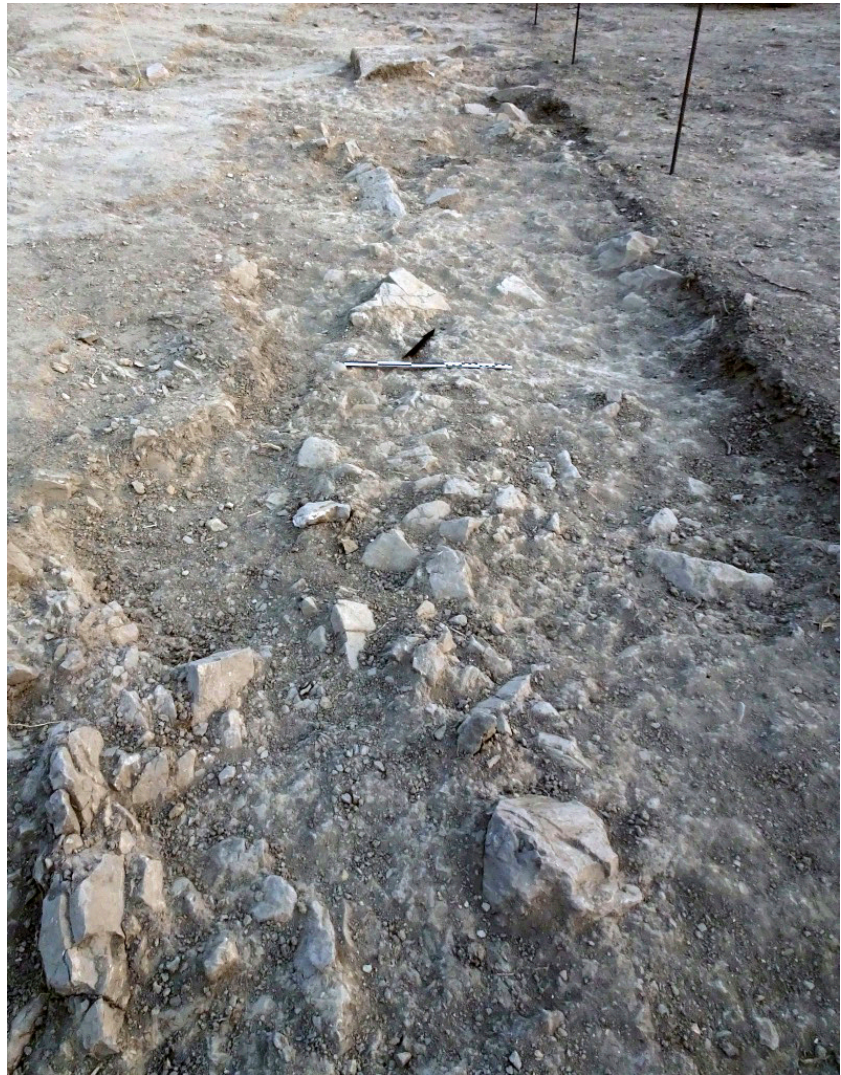
**Figure 35** : Substrat rocheux (?) apparu soit directement sous la couverture végétale (Us 1012), soit sous des lambeaux de sol de béton de tuileau (Us 1018). © Stéphane Messerschmitt, MAFHA 2021.

lui aussi très perturbé sur cette zone (figure 35).

La présence d'éléments saillants dans le substrat, et l'altitude de ces derniers, semble confirmer que la limite orientale actuelle du dallage correspond bien à sa limite initiale ; il n'y a pas eu de récupération de dalles sur cette zone. Il faut donc imaginer qu'entre cette limite et la scène, le sol était constitué d'un simple béton de tuileau permettant de régulariser l'aspect chaotique du sommet du substrat.

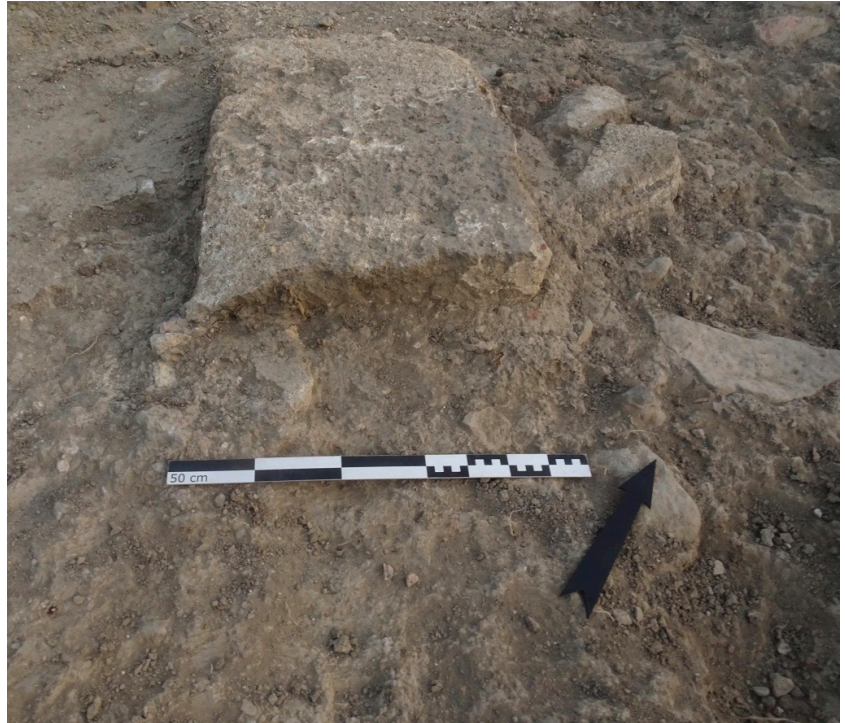
**Figure 36** : Le socle 1024. © Stéphane Messerschmitt, MAFHA 2021.

À une époque indéterminée, mais a priori contemporaine de l'utilisation du monument de spectacle, un socle en pierre (calcarénite) rectangulaire<sup>9</sup>, de 0,64 x 0,45 m, est installé à travers le sol de tuileau, en dépassant de 10 cm de celui-ci (figure 36). Il est disposé parallèlement à l'alignement du dallage, à 3,35 m de l'emplacement supposé de la bordure orientale de celui-ci.

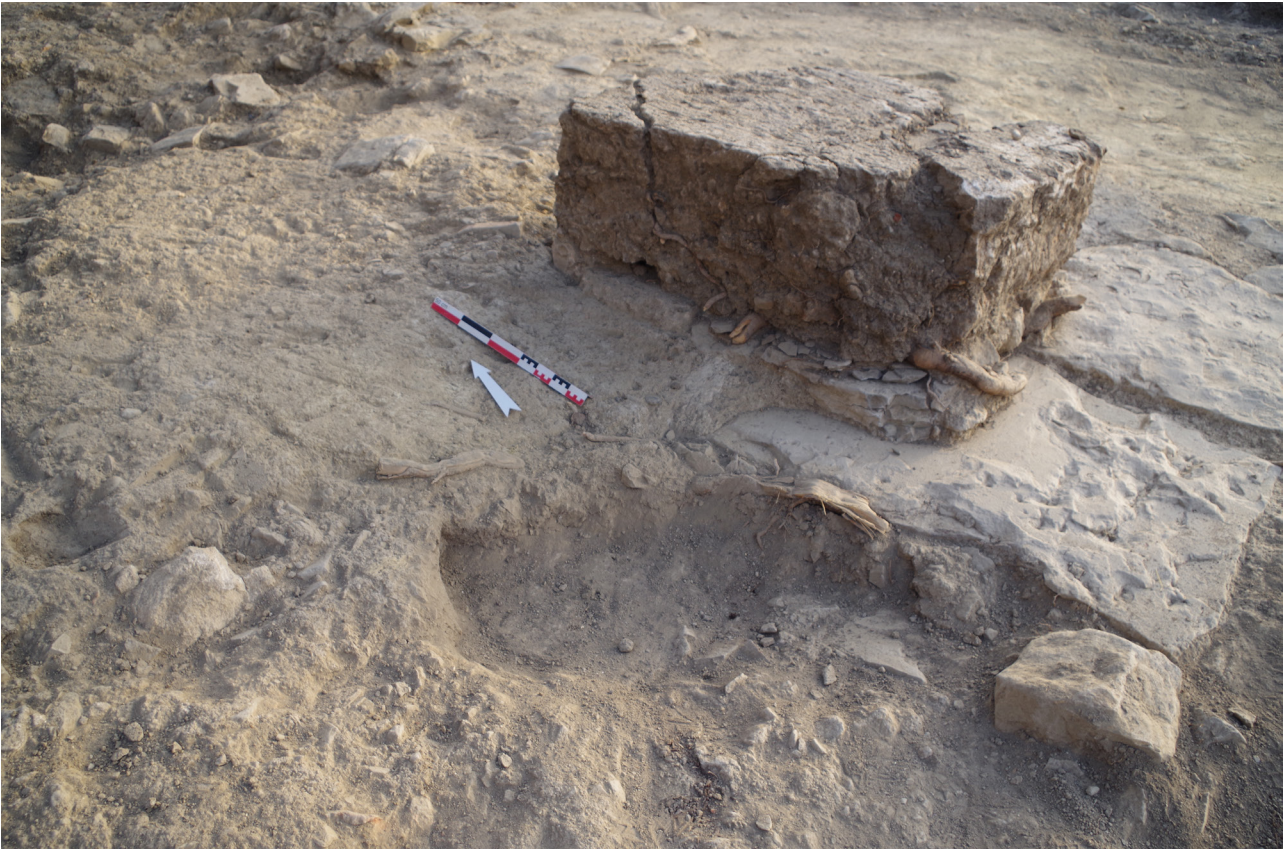
**Figure 38** : Le sol de terre battue 1013 autour du dé calcaire 1017. Sur la droite de la photographie, il a déjà été retiré, laissant apparaître le fragment de dalle réemployé dans le soubassement du dé calcaire. © Frédéric Gerber, MAFHA 2021.

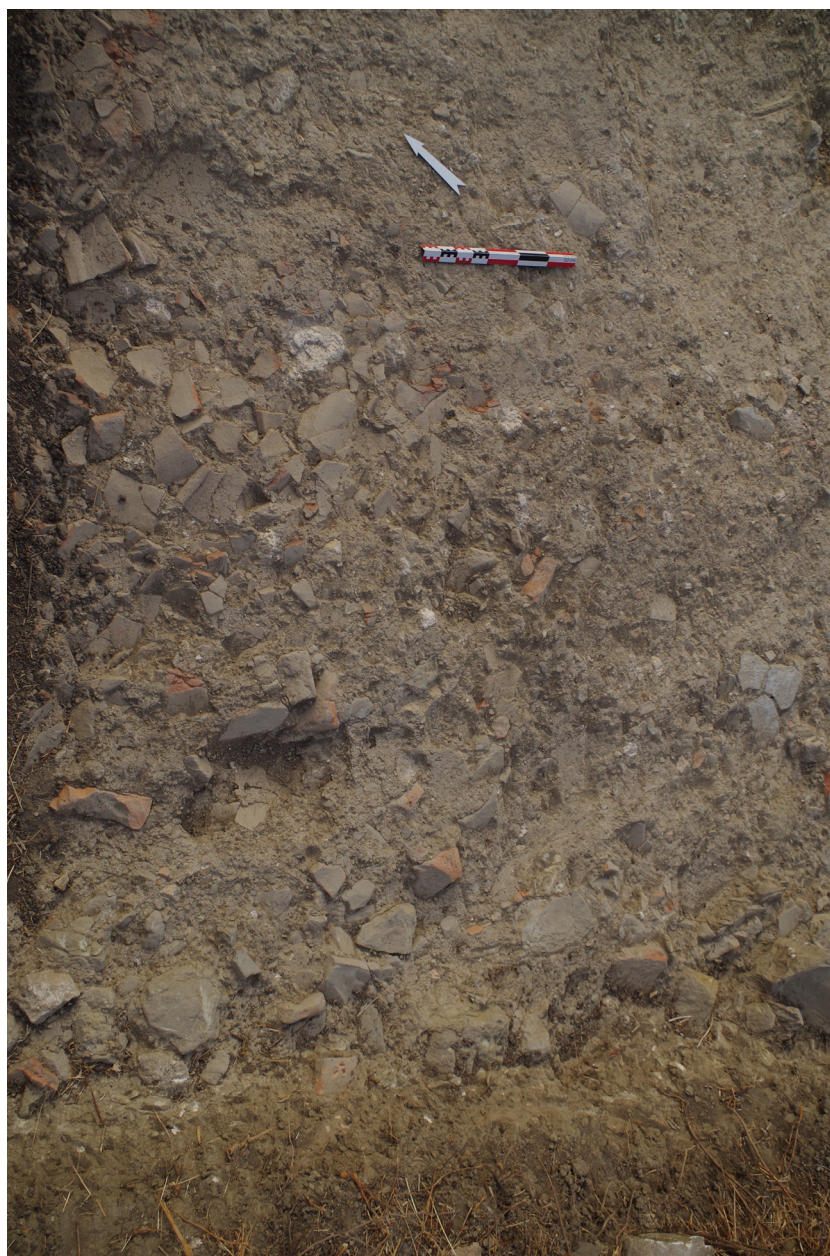
**Figure 40** : Aspect du sommet des couches de colluvion comportant de nombreux éléments de démolition rencontrés sur la zone de la scène. © Frédéric Gerber, MAFHA 2021.

Comme cela a été précisé, les niveaux postérieurs à la phase de fonctionnement du théâtre ne sont pas conservés sur le tiers sud-est de la zone décapée, où la terre végétale recouvre directement les restes de sol de béton de tuileau et le substrat a priori en place. Sur le reste de cet espace, les vestiges sont recouverts par des couches de colluvions compactes<sup>13</sup>, composés de limon argileux fin intégrant de nombreux éléments de démolition, qui pour la plupart se sont déposés à plat : fragments de tuiles (*imbrices, tegulae*), de TCA (notamment d'épais carreaux de terre-cuite), et un peu de mobilier céramique (figure 40).

Le pendage de ces couches montre que ces éléments proviennent probablement du haut de la pente, et non pas de la zone elle-même.

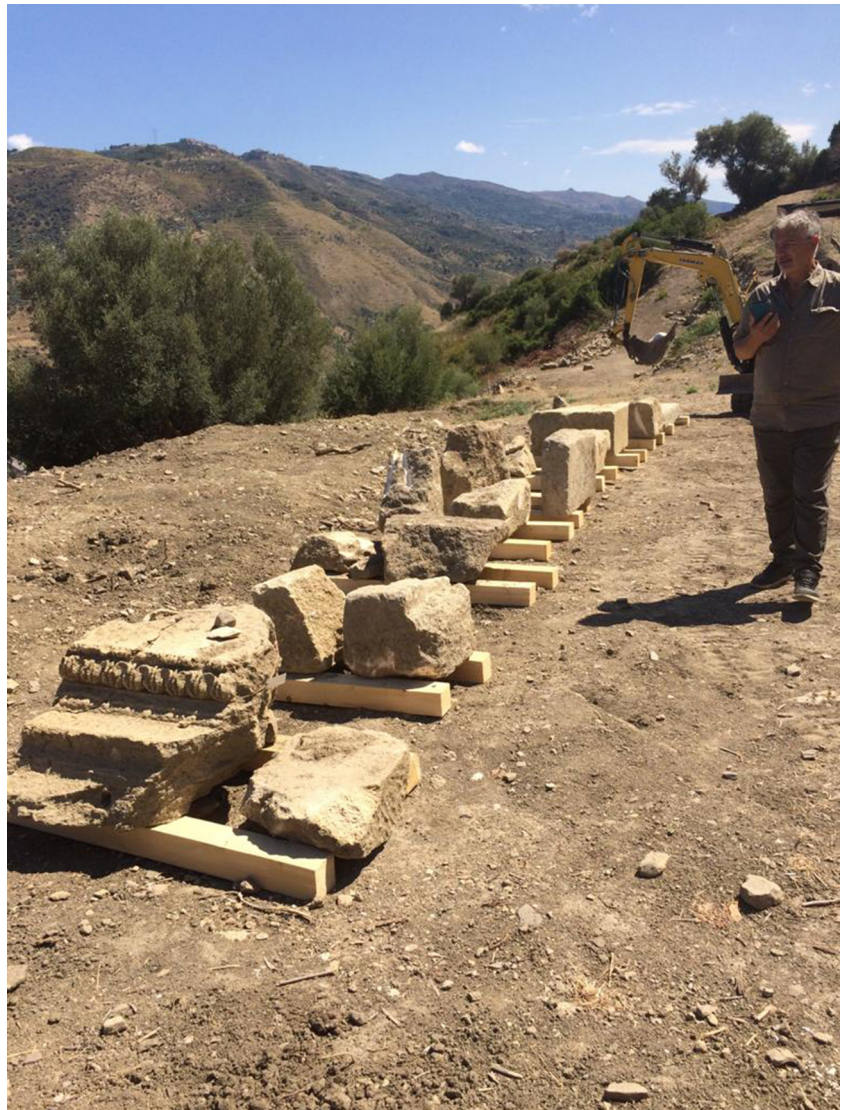
**Figure 41** : Rocco Burgio et les blocs architecturaux issus des couches 1005 et 1010. © Giacomo Longo pour la MAFHA 2021.

Sur le tiers occidental de la zone, apparaît ensuite une couche de remblais<sup>14</sup> avec un fort pendage de l'ouest vers l'est, intégrant de très nombreux fragments d'architectures, dont certains sont décorés. L'étude de ces éléments, réalisée par Rocco Burgio, architecte auprès de la Surintendance de Messine, est en cours (figure 41). Parmi ces blocs on remarque un fragment de corniche horizontale (*geison*<sup>15</sup>) dont le décor est typique de l'époque de Hiéron II (III<sup>e</sup> s. av. J.-C.), tout comme un imposant fragment d'entablement avec une *kyma* hiéronienne (figures 42 et 43). Ces blocs ont probablement décoré les bâtiments de la zone située au-dessus du théâtre : le mur à contreforts, qui pouvait être décoré, comme tendraient à l'indiquer les éléments que Gianfilippo Carettoni avait trouvés lors de ses fouilles ; ou les bâtiments situés au-dessus du mur, dans la zone plane située entre les deux acropoles.
