## Rapport de fouilles. 5e Campagne de fouilles de la Mission Archéologique Française d'Halaesa

## HALAESA

Transformations spatiales et adaptations  
fonctionnelles du système urbain d'Halaesa  
(Ve s. av. J.-C. - IXe s. apr. J.-C.)

Rapport de la campagne 2021

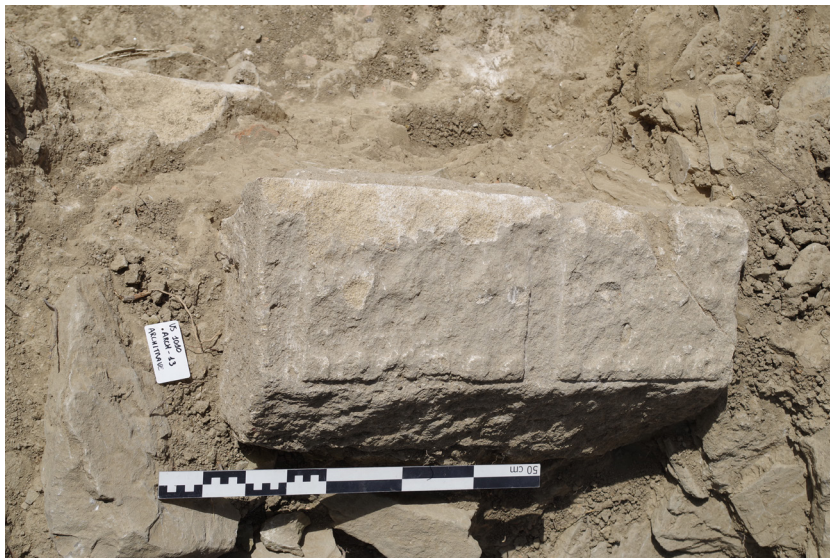
**Figure 42** : Fragment de corniche hiéronienne. © Juliette Jaulhiac, MAFHA 2021.

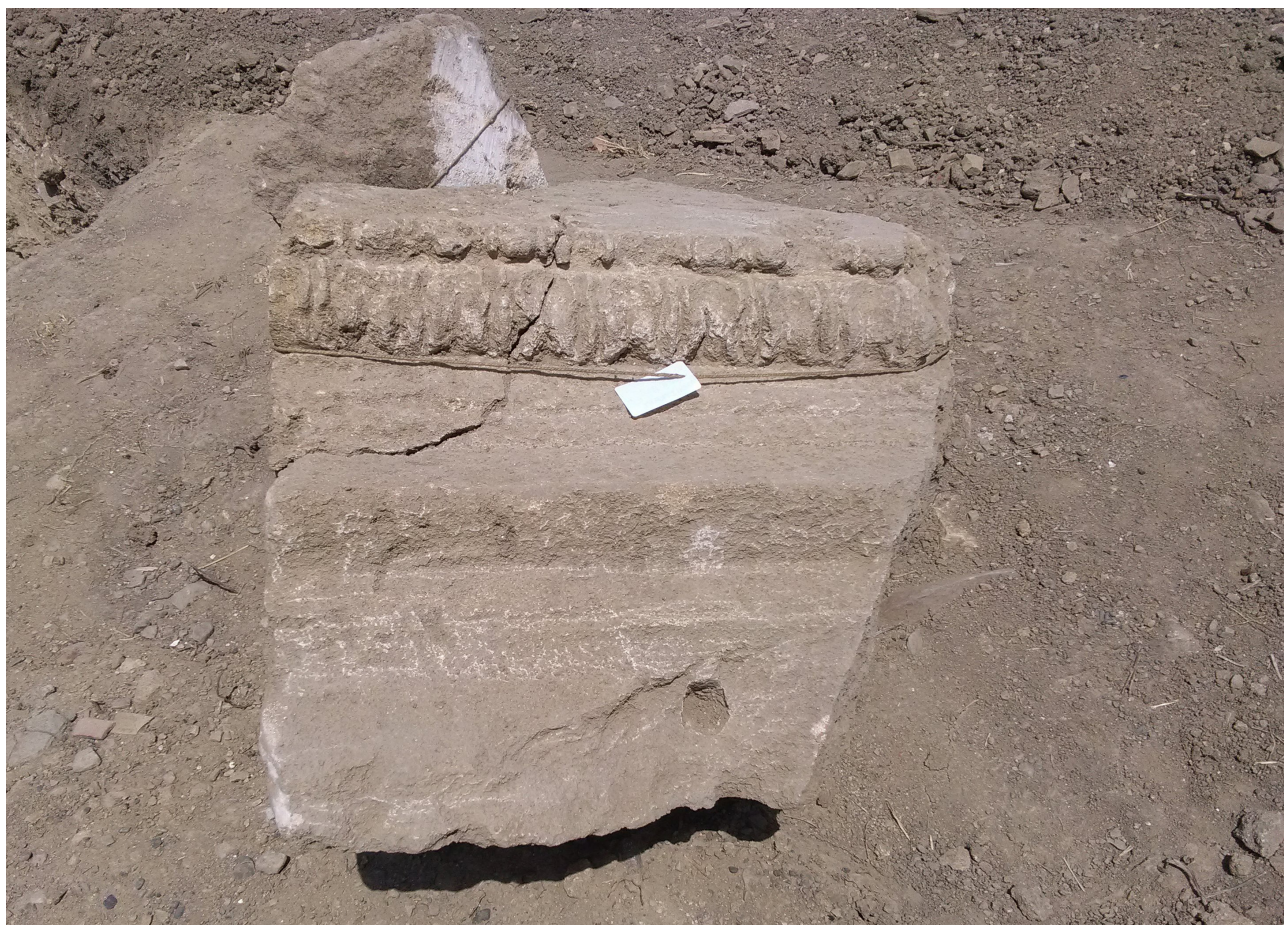
**Figure 43** : Élément d'architrave avec kyma hiéronienne. © Frédéric Gerber, MAFHA 2021.

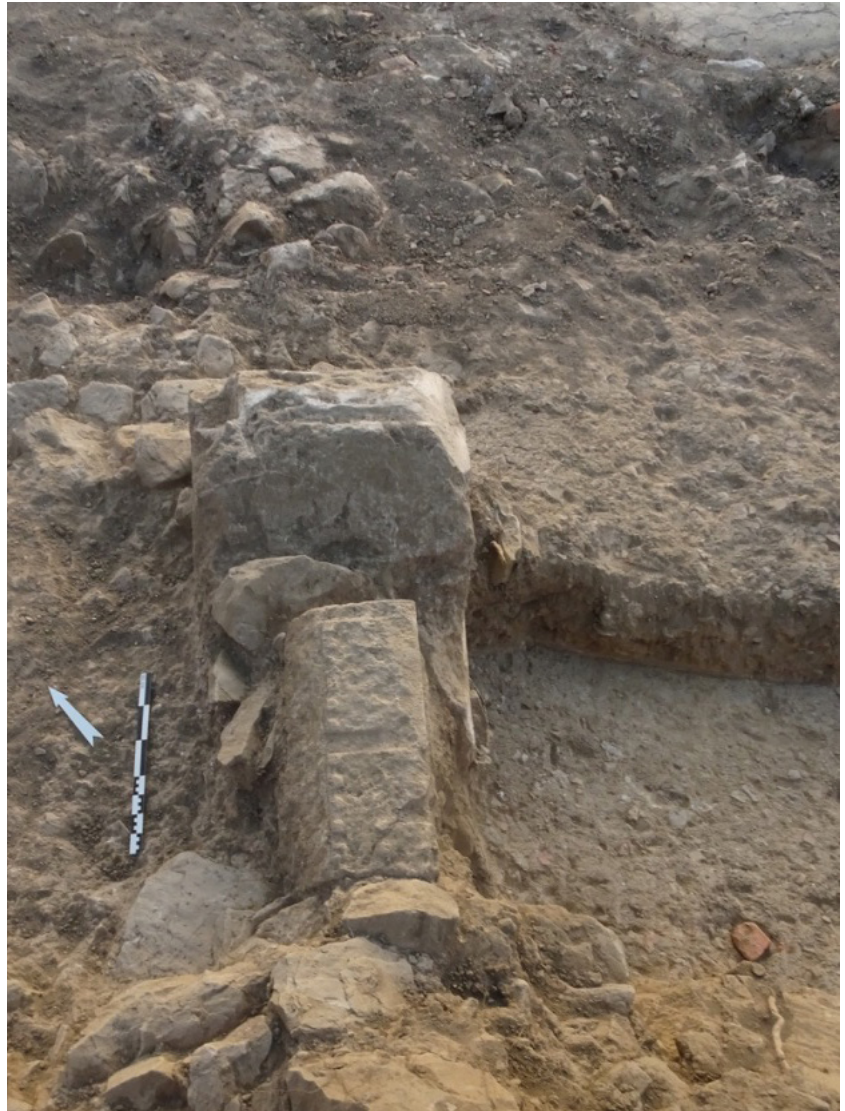
**Figure 44** : Amas de gros blocs d'architecture dans la couche 1010, vus depuis l'ouest. © Stéphane Messerschmitt, MAFHA 2021.

Cette couche de remblai qui correspond à celle déjà observée au niveau de l'*orchestra*<sup>16</sup>, semble venir combler un creusement<sup>17</sup> réalisé dans les niveaux d'occupation du théâtre et le substrat, à l'instar de ce qui avait déjà été observé dans la tranchée E ; un énorme bloc rectangulaire qui semble avoir dévalé la pente du *koilon* est même venu se caler en oblique contre le bord de celui-ci (figures 44 et 45).

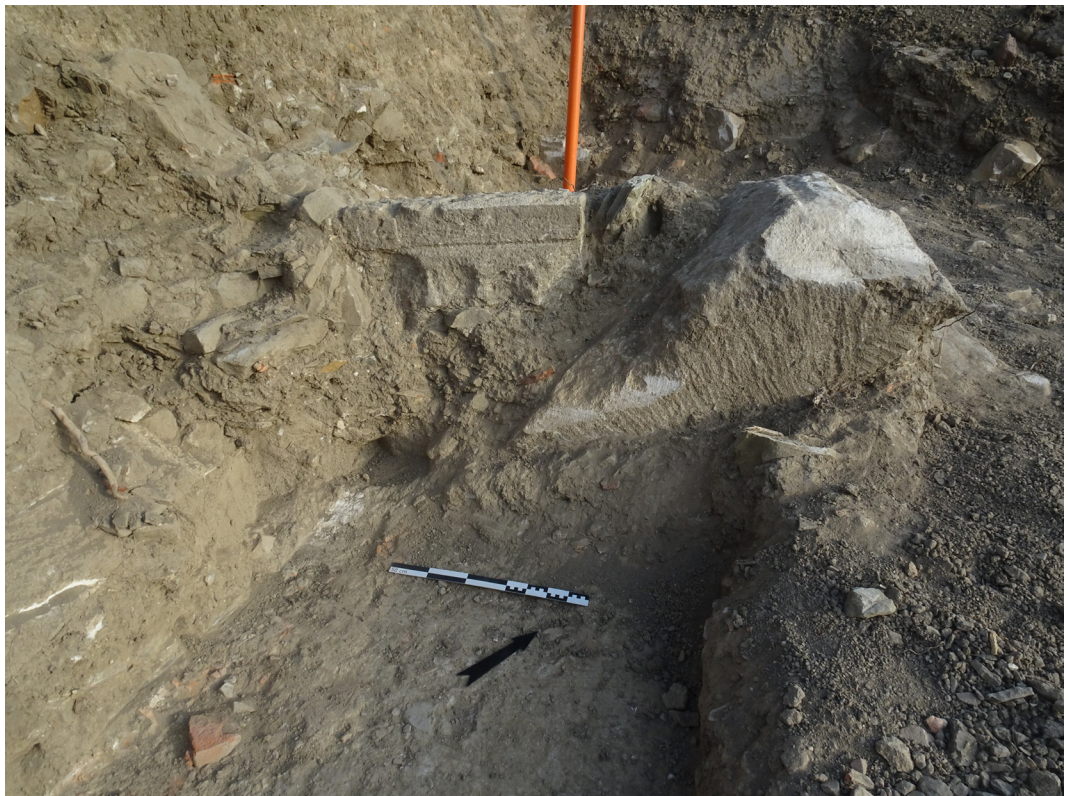
**Figure 45** : Les mêmes éléments vus depuis le sud-est, avec la couche 1021 dans le sondage visible en premier plan. © Stéphane Messerschmitt, MAFHA 2021.

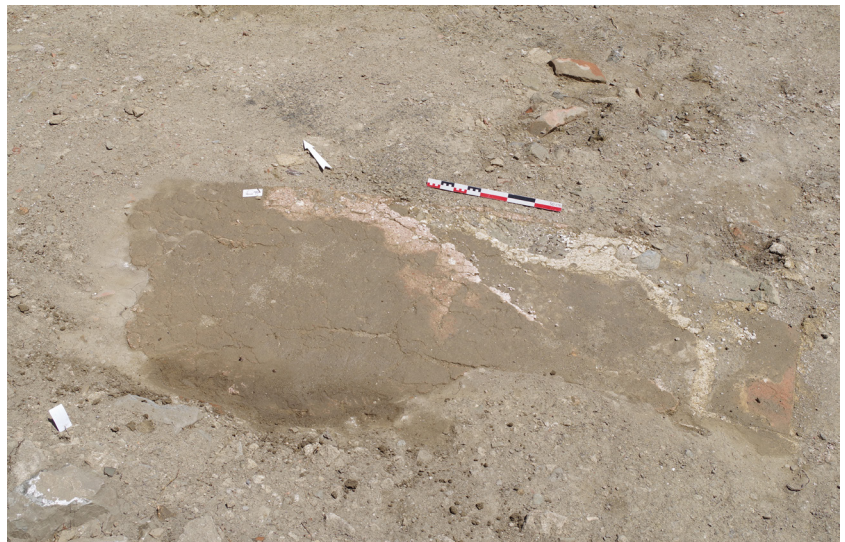
**Figure 47** : La « tombe » 1009 au moment de sa découverte. © Frédéric Gerber, MAFHA 2021.

Dans le tiers nord du terrain est apparue une structure rectangulaire, large de 1 m pour une longueur de 2,30 m, composée de deux couches de mortier de tuileau superposées recouvrant ce qui semble être une dalle de terre-cuite large d'au moins 0,47 m, qui repose elle-même sur ce qui pourrait être une bordure en pierre (figures 47 et 48). C'est l'écrêtement par les labours qui permet de voir ces détails, la structure n'ayant pas été fouillée cette année.

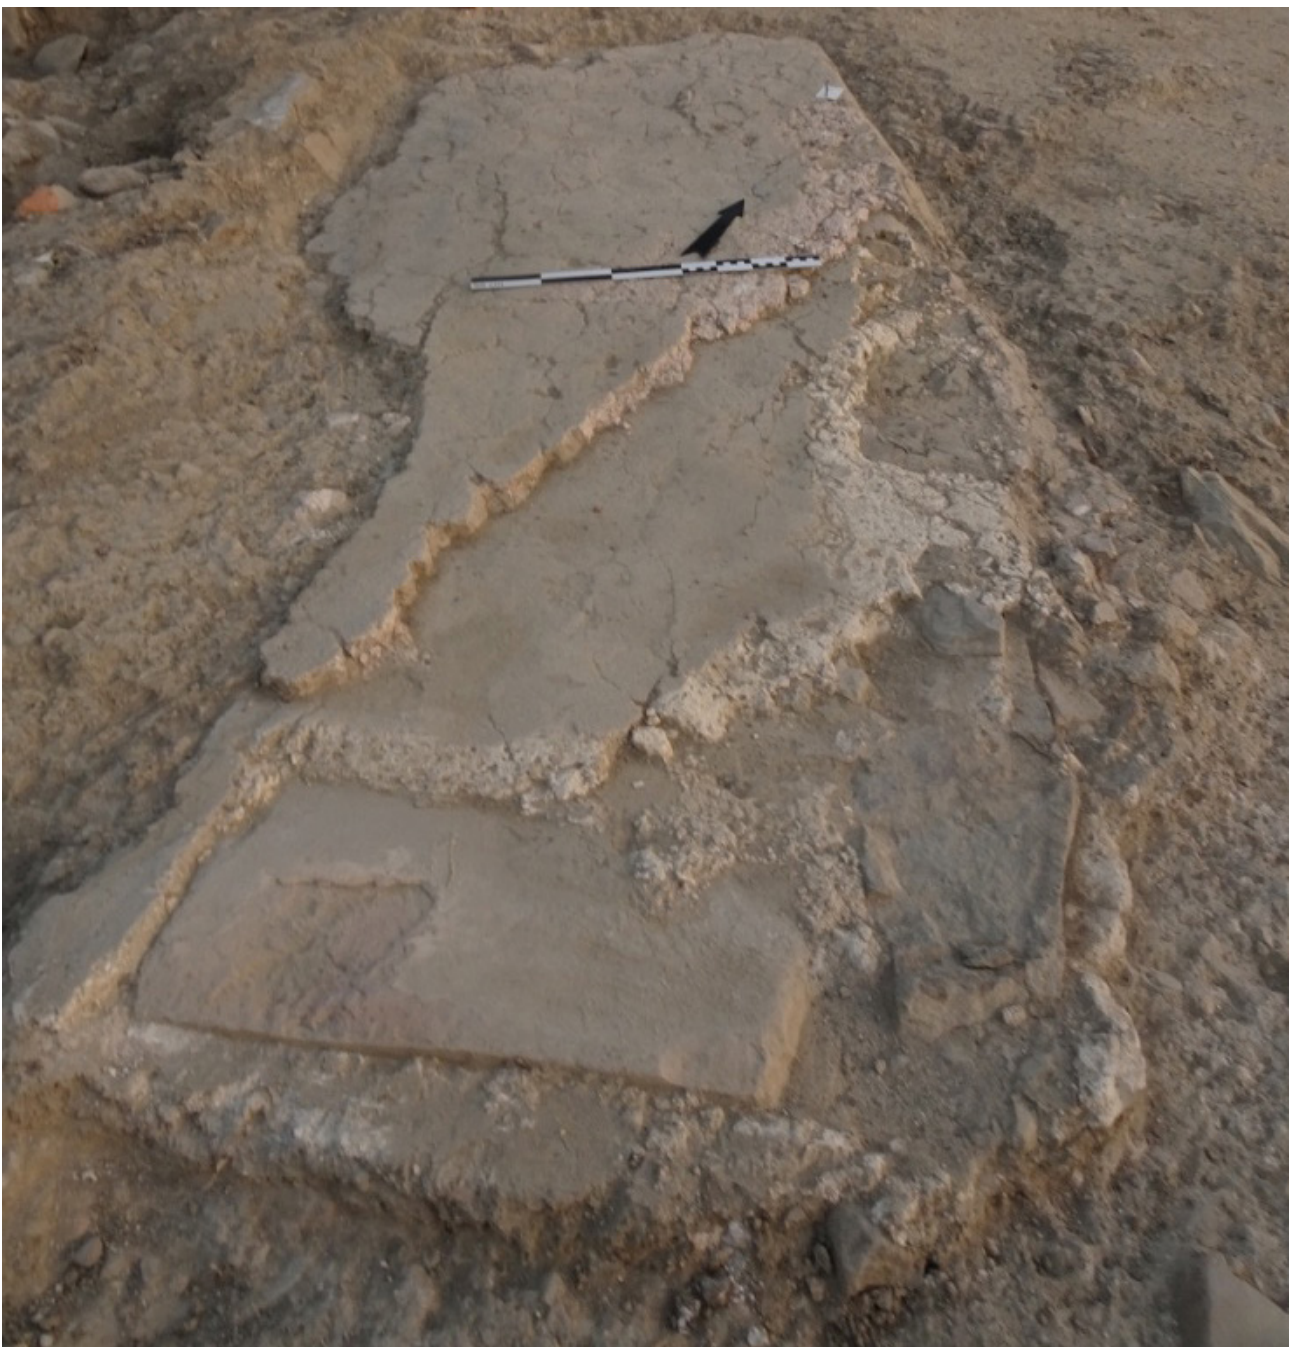
**Figure 48** : La « tombe » 1009 à l'issue de la fouille. © Stéphane Messerschmitt, MAFHA 2021.

Le creusement de la sépulture était difficile à percevoir à cause des perturbations provoquées par le colluvionnement, les aménagements des champs en terrasse (nous sommes là immédiatement au pied du mur-terrasse d'époque moderne, démonté en 2018), mais il est probable que la tombe apparaissait immédiatement sous le niveau de terre végétale.

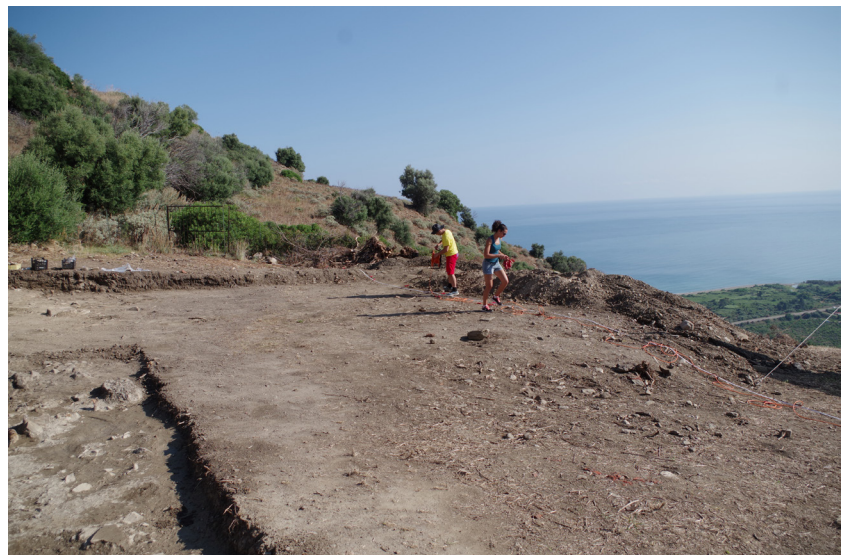
**Figure 49** : Mise en place à intervalles réguliers sur des lignes parallèles des électrodes qui vont permettre la tomographie électrique. © Frédéric Gerber, MAFHA 2021.

Toujours dans l'optique de préparer le dégagement complet du monument, tout en continuant à accumuler les informations sur la structure même du théâtre antique d'Halaesa, la MAFHA a eu recours aux géologues de l'Université de Camerino, sous la direction de Marco Materazzi, pour réaliser des prospections géophysiques au niveau de la zone de la scène, ainsi qu'un peu plus haut dans la pente vers le nord, afin de vérifier la présence du mur de la *parodos* méridionale, et tenter d'estimer le volume de remblais qu'il faudra évacuer pour l'atteindre. Les techniques employées sont la tomographie électrique (figure 49), le géoradar ou G.P.R. pour Ground Probing Radar (figure 50), et la magnétométrie (figure 51). Le rapport de prospection d'Unicam est disponible en Annexe I. L'équipe d'Unicam a également réalisé plusieurs séries de clichés aériens par drone, afin d'établir une nouvelle photogrammétrie de l'ensemble du secteur du théâtre (figure 52).

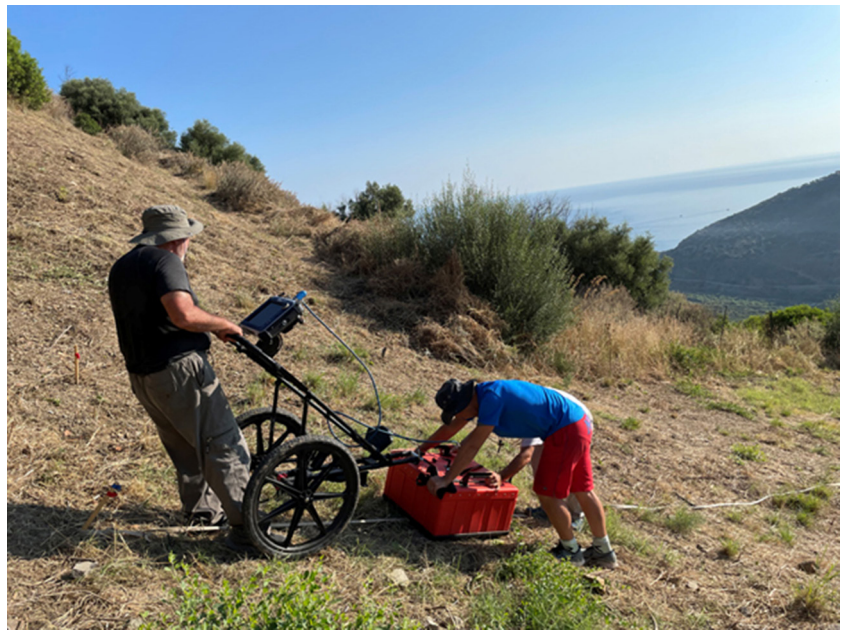
**Figure 50** : Le passage du géoradar sur un terrain escarpé n'est pas une sinécure. © Michela Costanzi, MAFHA 2021.

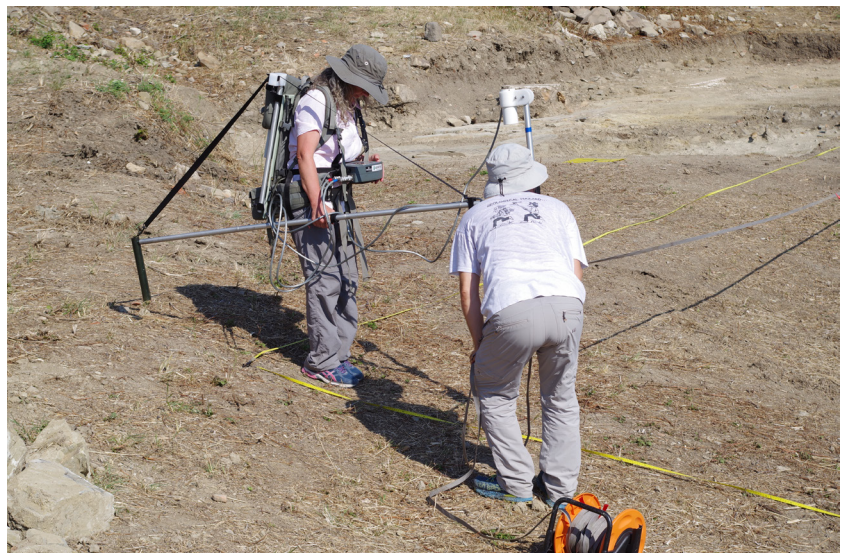
**Figure 51** : La prospection magnétométrique entre la zone de fouille et le rempart de la cité. © Frédéric Gerber, MAFHA 2021.

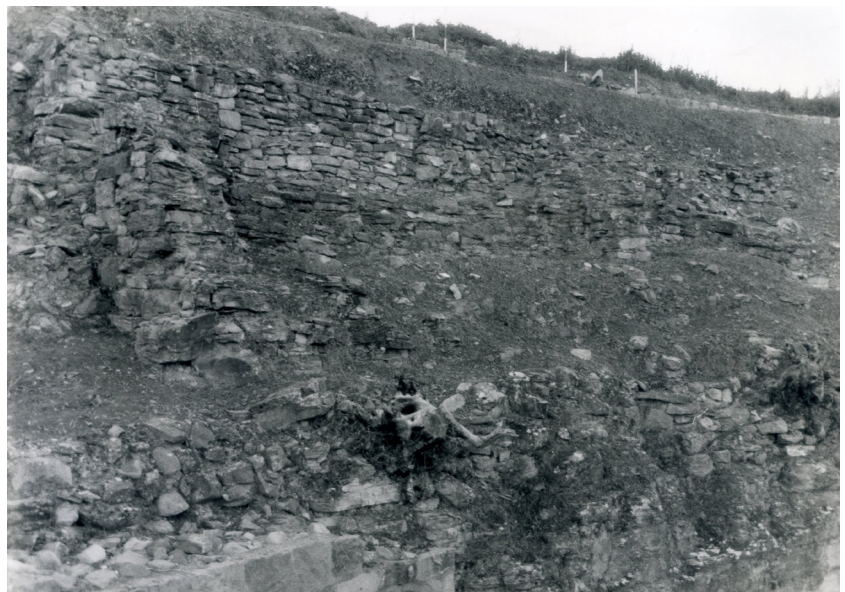
**Figure 60** : Vue de la zone fouillée au-dessus des contreforts, d'après G. Carettoni, date inconnue. © Archives de la Surintendance des Biens Culturels de Messine.

G. Carettoni traite également du mobilier archéologique découvert lors de la fouille du secteur du mur à contreforts qu'il divise en trois groupes, correspondant aux sondages profonds réalisés. La première zone, concernant la fouille de l'escarpement au-dessus des contreforts (figure 60), a livré d'exceptionnels fragments d'architecture en *arenaria*, parfois stuqués ainsi que plusieurs éléments de terre cuites. Seuls les éléments les plus remarquables sont évoqués : il s'agit de céramiques, parmi lesquelles figurent plusieurs fragments d'amphores, de vases, de lampes. Des statuettes et des monnaies ont également été découvertes. Le second ensemble de matériel, similaire au précédent, provient des couches situées à la hauteur des assises de fondation. Le troisième est issu des salles délimitées par les contreforts et le couloir de l'avant corps central avec, une nouvelle fois, des découvertes semblables. G. Carettoni rappelle que la majeure partie du mobilier est d'époque tardo-hellénistique<sup>9</sup>.

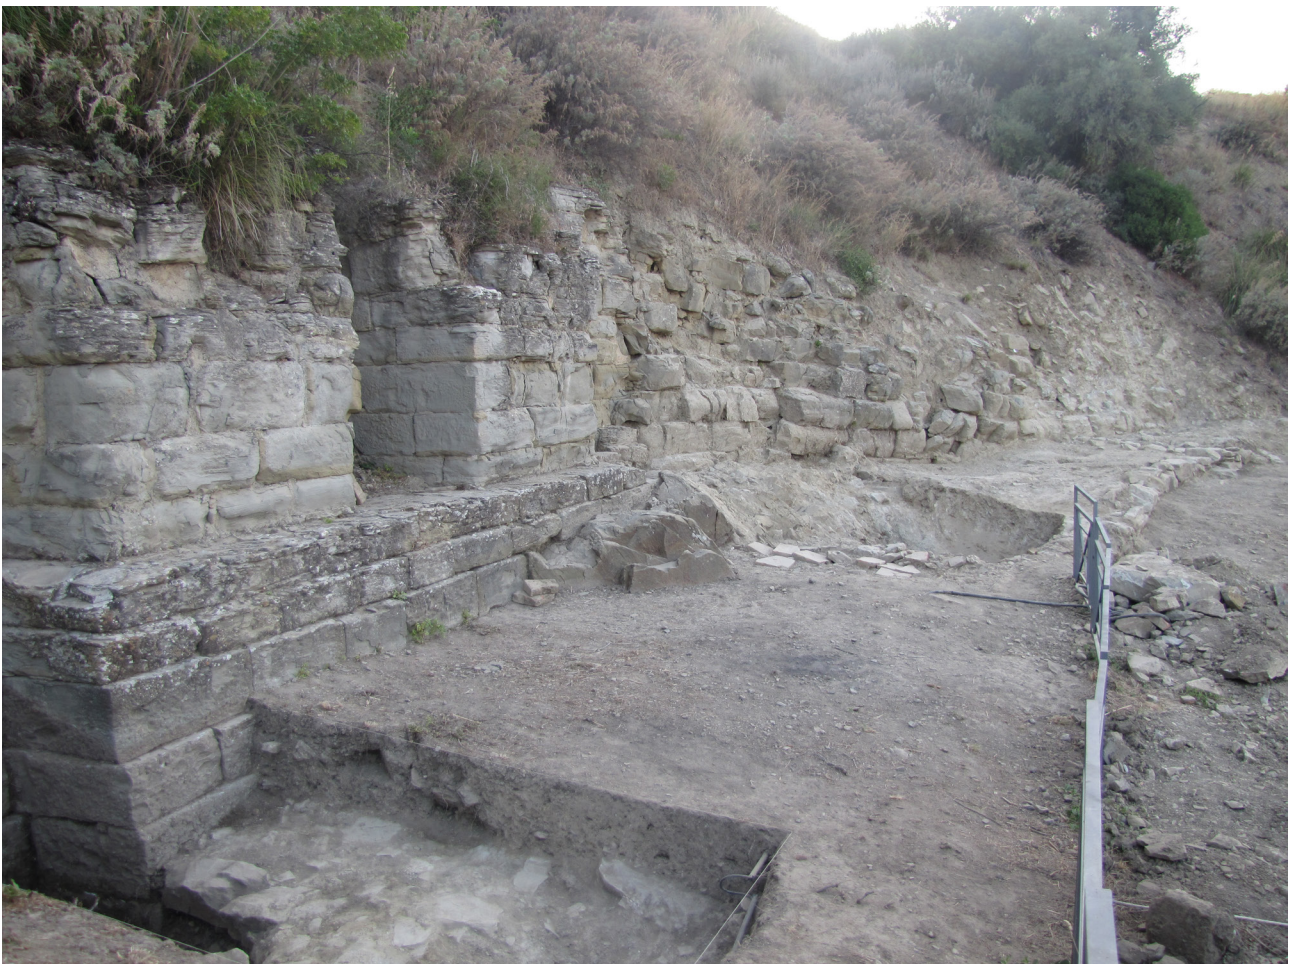
**Figure 63** : Vue d'ensemble de la zone étudiée en fin de fouille. © Filipe Ferreira, MAFHA 2021.

La zone explorée cette année se situe à l'extrémité nord du secteur du mur à contreforts tel que présenté par G. Carettoni (figure 58). Les fouilles menées en 2021 se sont concentrées sur une bande courbe partant du sud de la niche axiale et s'étendant vers le nord (figure 62). Le secteur a été fouillé mécaniquement et manuellement par une équipe variant de 4 à 8 fouilleurs du 12 au 30 juillet 2021. Deux sondages profonds ont été réalisés et ont été rebouchés manuellement, puis mécaniquement après la pose d'un géotextile (figure 63).

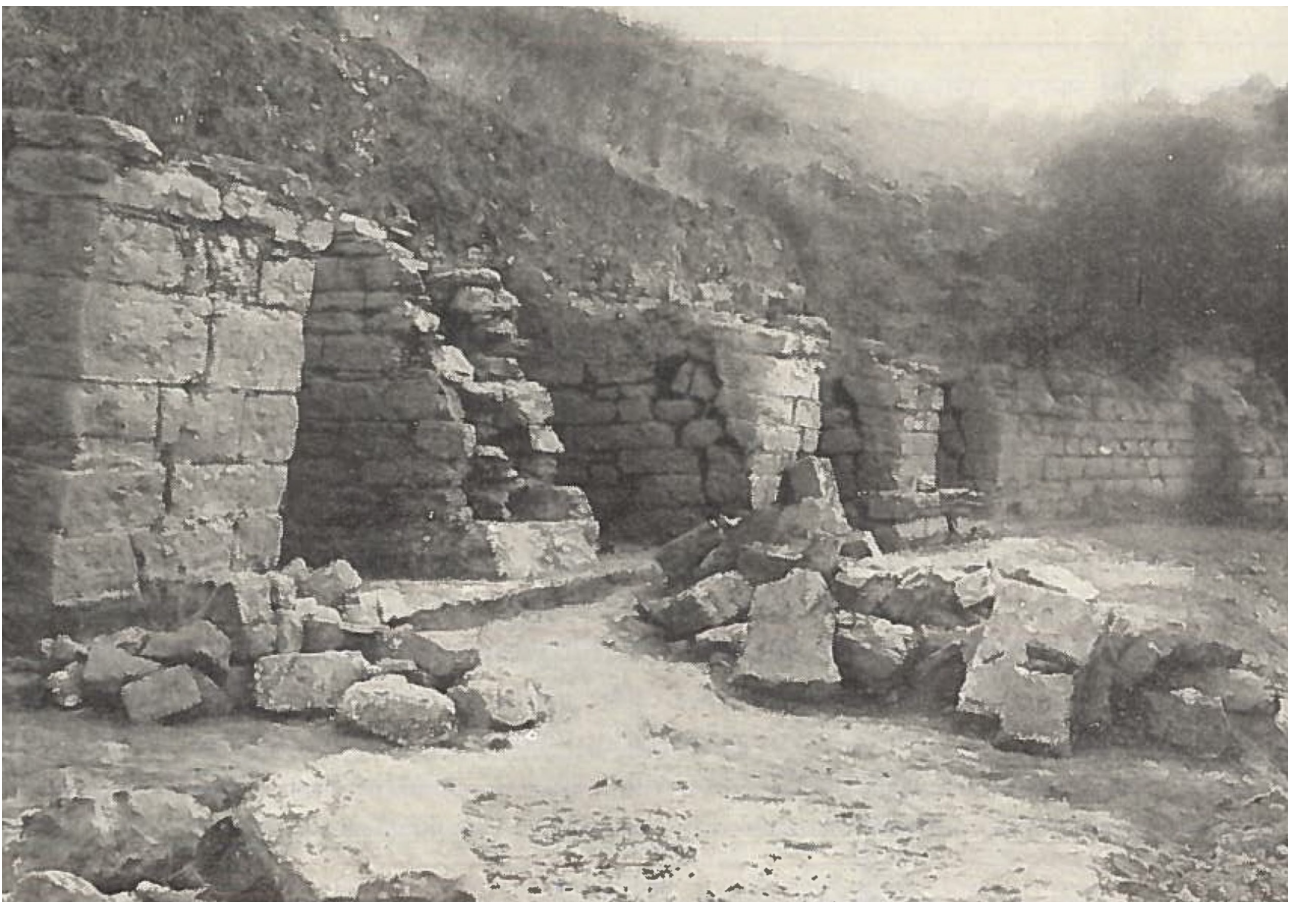
**Figure 64 :** Vue des contreforts en partie effondrés. © Caretoni 1959, fig. 32, p. 328.

La section sud du mur à contreforts correspond à celle observée par G. Caretoni. Nous ne reviendrons pas sur sa description publiée dans les articles précédemment évoqués. Toutefois, aucun document, à notre connaissance, n'établit de synthèse sur les restaurations effectuées. À partir de la documentation ancienne partiellement transmise et de plusieurs observations menées cet été, il est possible d'apporter quelques éléments complémentaires à notre connaissance. Lors de sa découverte, le mur à contreforts présentait une instabilité certaine, plusieurs assises, notamment celles disposées dans les parties supérieures du mur, étaient mal conservées et l'extrémité de plusieurs des contreforts présentaient un important risque d'écroulement (figure 64). Les seuls éléments permettant de documenter cet état, dont la connaissance est précieuse pour notre analyse, sont les clichés publiés par G. Caretoni en 1959.

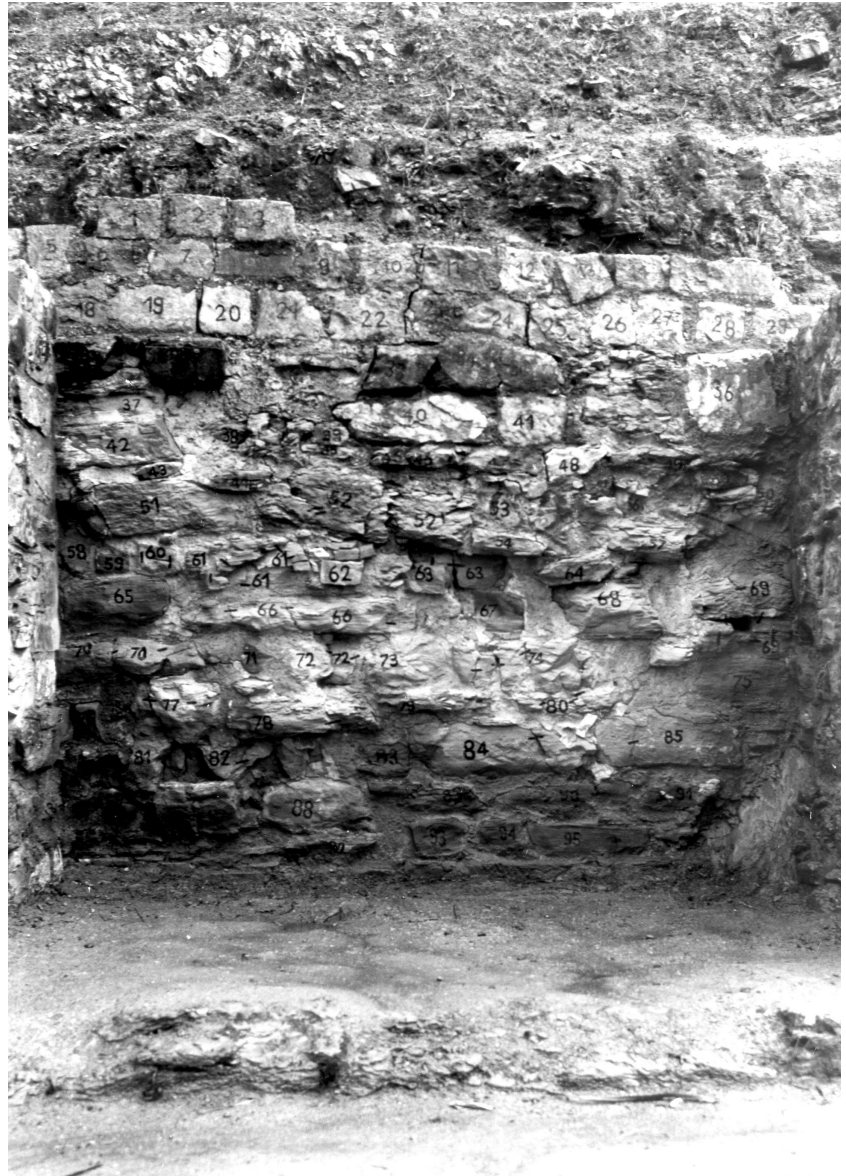
**Figure 65** : Vue des blocs numérotés après remontage, G. Caretoni, date inconnue. © Archives de la Surintendance des Biens Culturels de Messine.

On compte plusieurs formes de reprises des maçonneries qui pourraient chronologiquement se suivre. Une première phase de restauration correspond au démontage puis au remontage des murs du secteur à contreforts : elle s'observe essentiellement à partir des assises médianes jusqu'aux assises supérieures des murs. Les blocs sont numérotés et joints par un mortier épais et grossièrement appliqué de couleur jaune ou gris (figure 65).

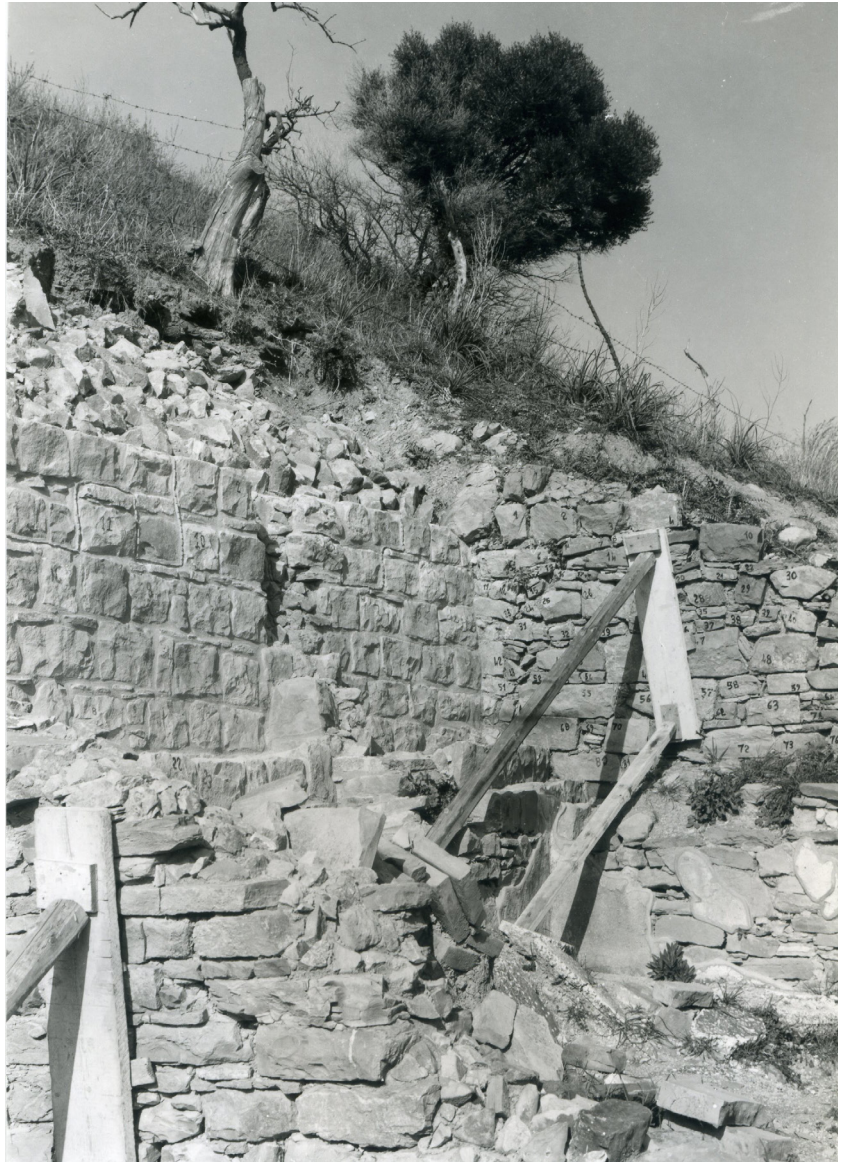
**Figure 66** : Vue des étais mis en œuvre pour le maintien des contreforts, G. Caretoni, date inconnue. © Archives de la Surintendance des Biens Culturels de Messine.

Plusieurs étais ont également été disposés lors de cette phase (figure 66) : on remarque notamment que certains mortiers ont été lissés par les planches disposées contre les murs ou que d'autres présentent les traces circulaires des rondins de bois utilisés comme contreventement.

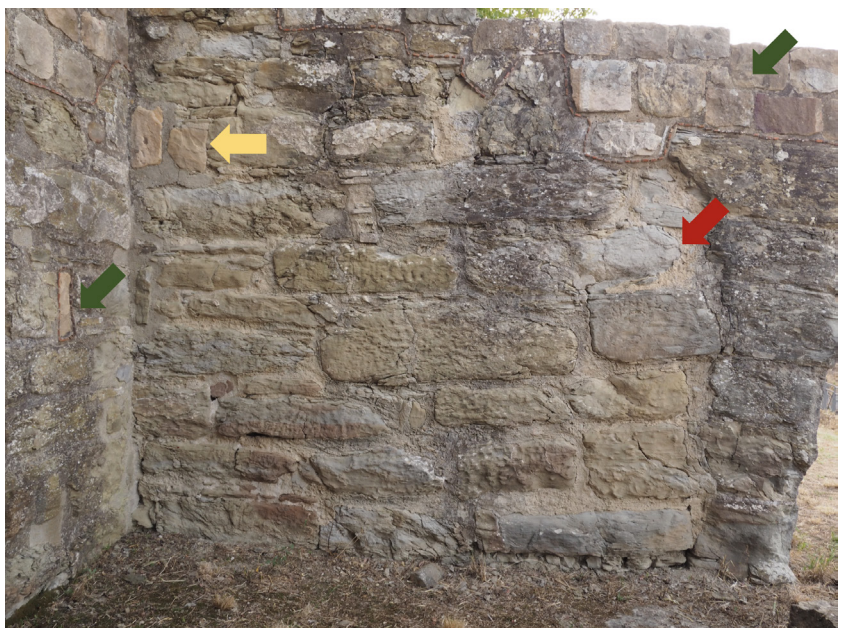
Une seconde phase, qui concerne essentiellement la partie haute des murs, se caractérise par une délimitation nette des restaurations effectuées à l'aide de tessons fichés dans la maçonnerie (flèche verte, figure 67). Si ces restaurations ont permis de préserver les dessus et l'avant

des contreforts, on remarque également le remplacement ponctuel de plusieurs moellons dans les assises inférieures (flèche jaune), signalés par les mêmes lignes de tessons. Les moellons utilisés de pierre

**Figure 67** : Vue de différents types de restaurations récentes dans l'une des salles du mur à contreforts. © MAFHA 2018.

rose sont également d'une nature très différente de celle des pierres employées à l'origine (arenaria). Enfin, certains éléments ont été directement moulés sur place, en ciment, sous forme de blocs en moyen appareil ou pour renforcer le mortier manquant (flèche rouge).

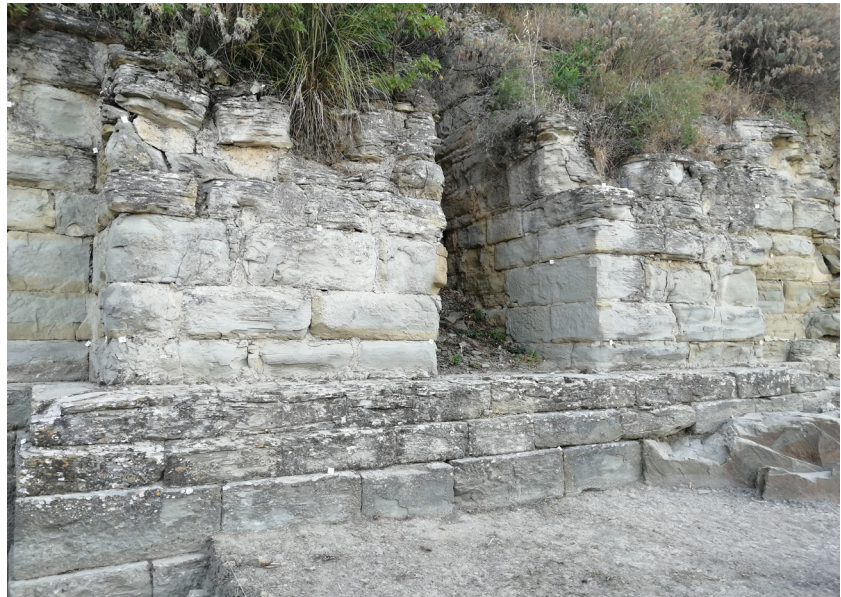
**Figure 68** : Vue de la niche axiale de l'avant-corps. © Filipe Ferreira, MAFHA 2021.

Au milieu de l'arc défini dans le prolongement du mur à contreforts, se situe un avant-corps comportant en son milieu un renforcement formant une niche. Correspondant approximativement à l'axe du théâtre, nous l'appellerons la « niche axiale » (figure 68).

L'avant-corps constitue un ensemble de murs désignant une structure quadrangulaire de 6,65 m en façade (sans le ressaut à la base) sur 4,55 m en profondeur, saillant du mur à contreforts et distant de 10 m de la section à contreforts. Il est interrompu en son centre par une niche large de 1,60 m.

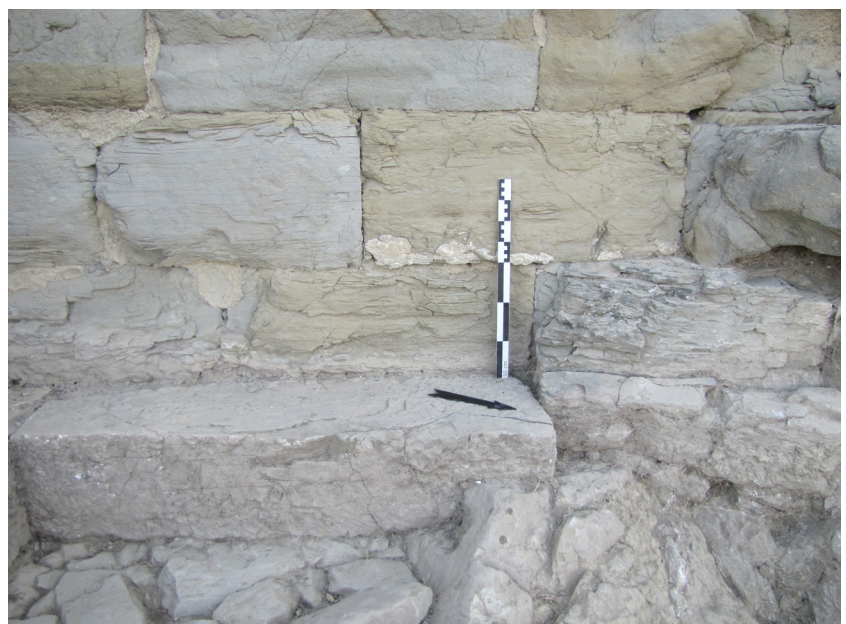
**Figure 71** : Point de rupture du mur 3004 : on remarque l'absence de fondation à droite, la dernière assise reposant sur la roche naturelle. © Filipe Ferreira, MAFHA 2021.

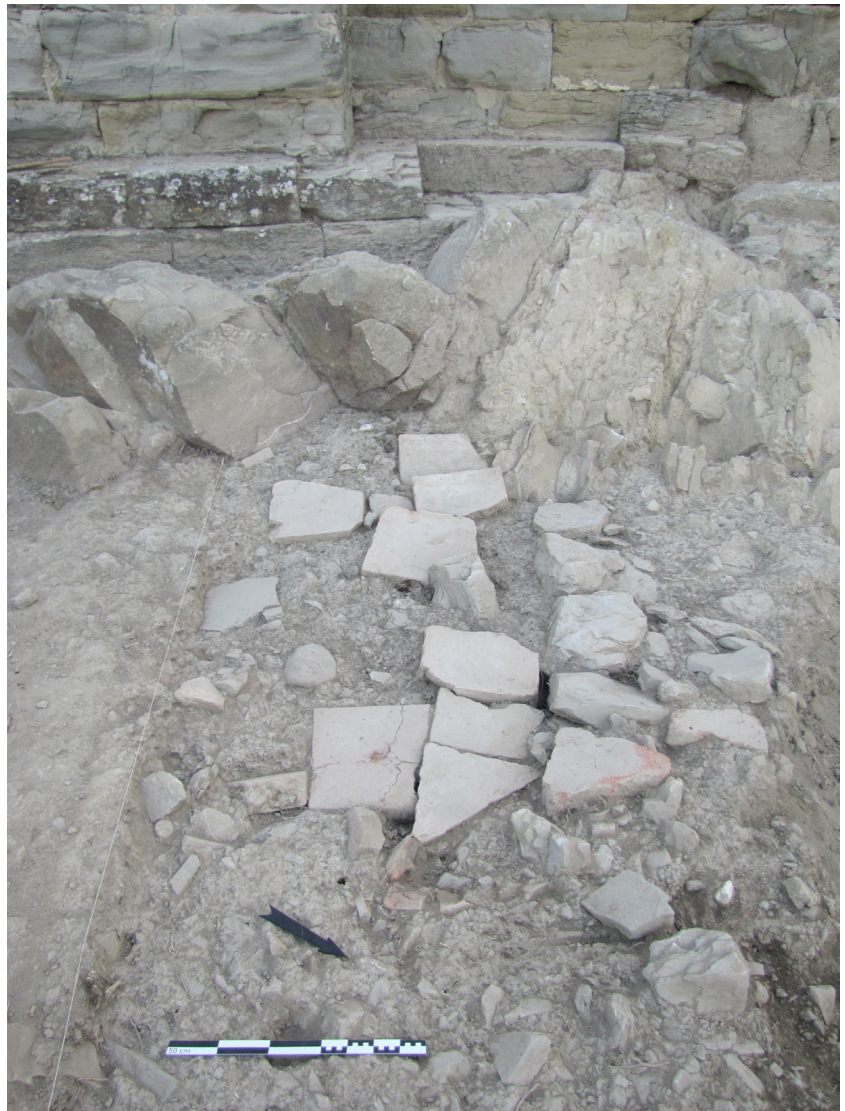
**Figure 72** : Une structure indéterminée : une tombe d'époque byzantine (3015-3017).  
© Filipe Ferreira, MAFHA 2021.

Sous ces différents niveaux de colluvions, plusieurs niveaux et structures archéologiques sont apparus. À proximité de l'angle nord de l'avant-corps, une couche de limon plus sombre (3015) formait la matrice dans laquelle étaient agencées des dalles de terre cuite (3017) (figure 72). La structure semblant recouvrir un élément creux, il a été décidé de ne pas en poursuivre la fouille avant la prochaine campagne. Il pourrait éventuellement s'agir d'une tombe d'époque byzantine.

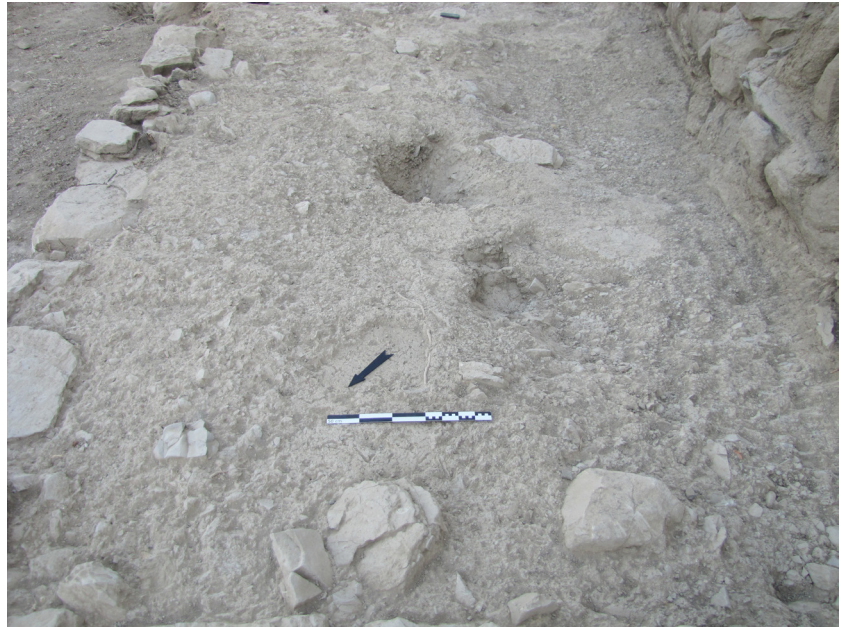
**Figure 73** : Couche préparatoire du sol de circulation (3010). © Filipe Ferreira, MAFHA 2021.

Une épaisse couche de limon clair parsemée de nodules de gravier blanc a été observée sur le reste du sondage (3010) (figure 73). Elle est délimitée à l'ouest par le mur à contreforts d'un côté, dont elle suit la partie inférieure (3004) et un alignement de blocs moyennement équarris à l'est décrivant un arc de cercle (3019) (figure 74). Elle est délimitée au nord par un autre mur (3018), semblable à 3019 mais perpendiculaire à ce dernier (figure 75). Les niveaux au nord du mur 3018 n'ont pas été fouillés, mais simplement nettoyés après le passage de la pelle mécanique afin d'assurer la sécurité des fouilleurs.

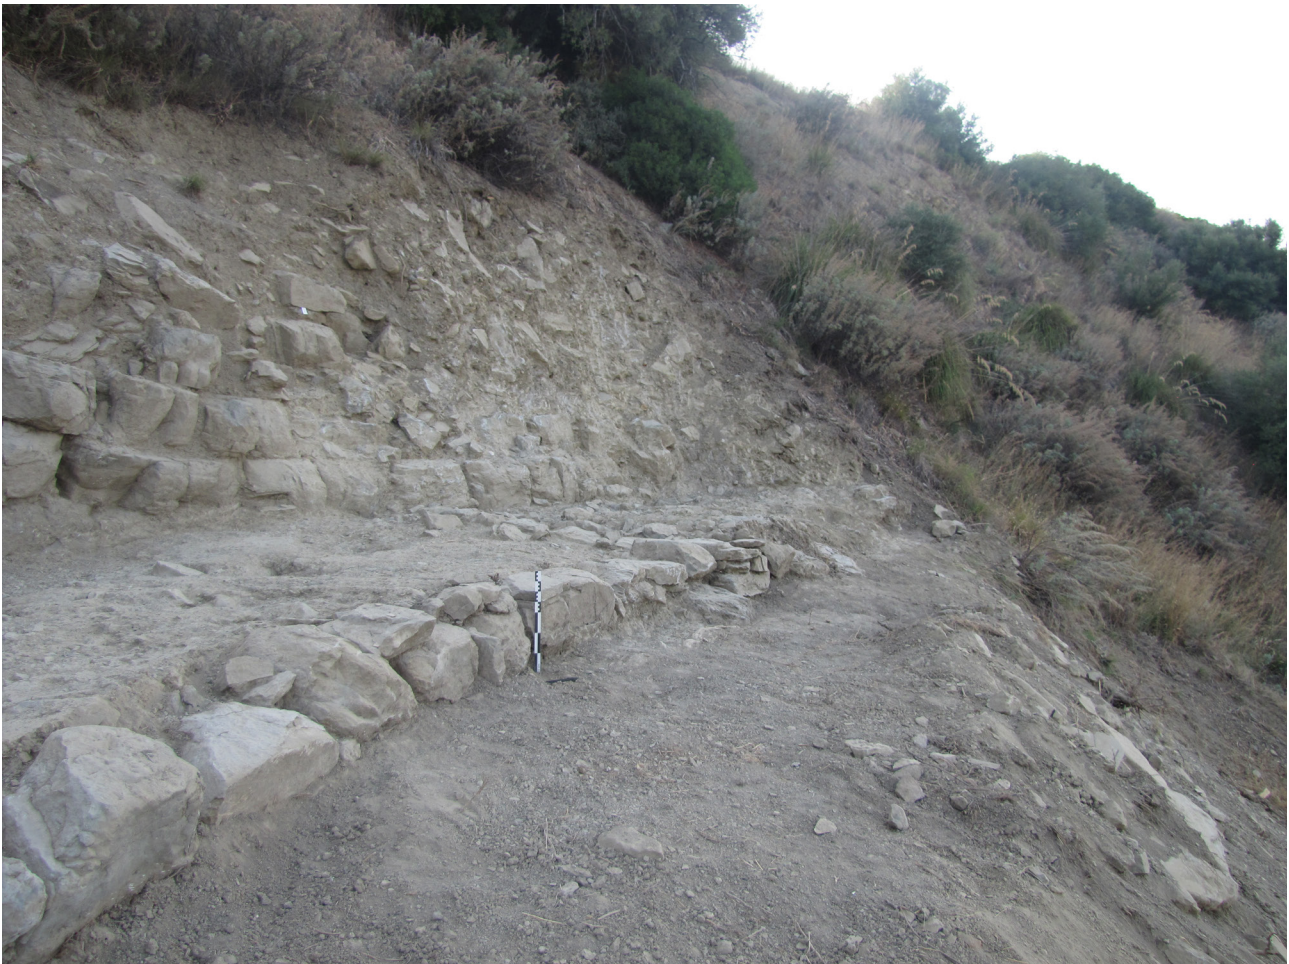
**Figure 74** : Mur délimitant le *koilon* (3019). © Filipe Ferreira, MAFHA 2021.

formellement identifiée mais qui pourrait correspondre à une tombe byzantine comme celles déjà observées sur le site d'*Halaesa*. D'autres structures plus anciennes ont aussi été mises en évidence, comme le palier supérieur du *koilon*, délimité par le mur 3019 et consolidé par des murs rayonnants (3018 et 3029) joignant 3004.

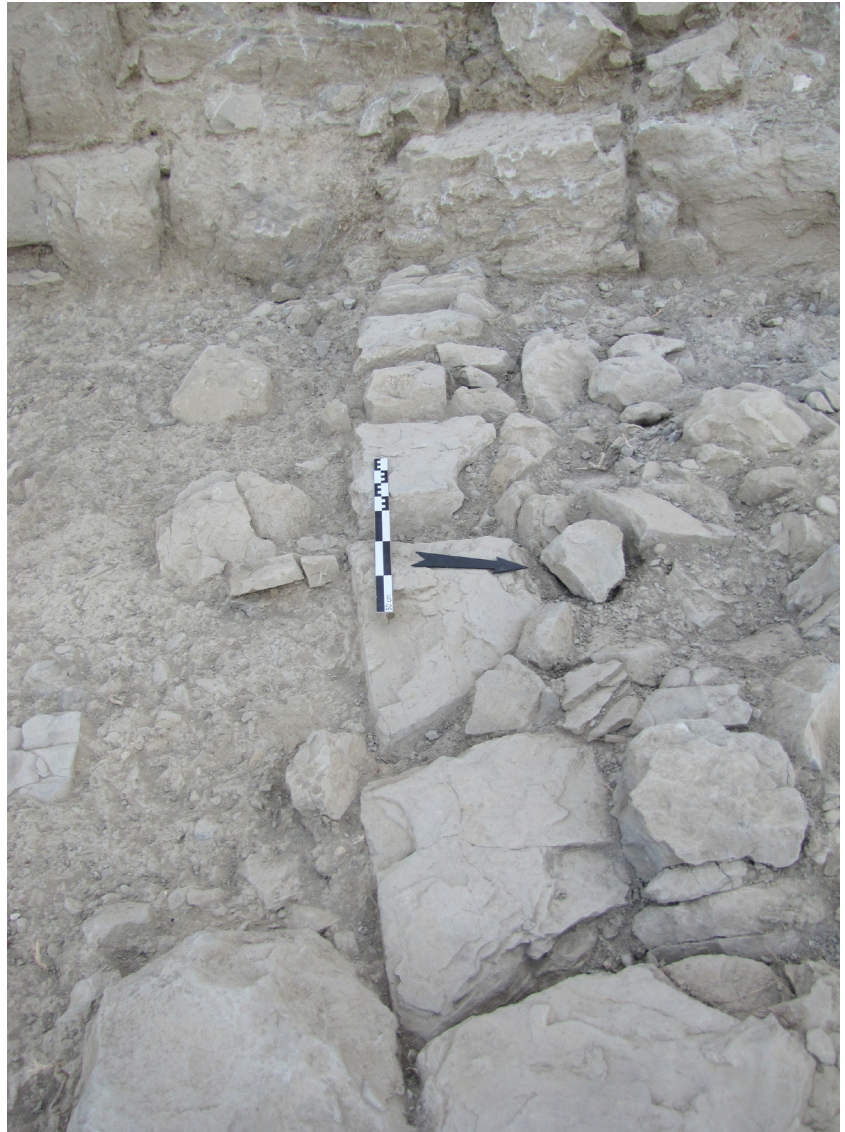
**Figure 75** : Mur rayonnant (3018).  
© Filipe Ferreira, MAFHA 2021.

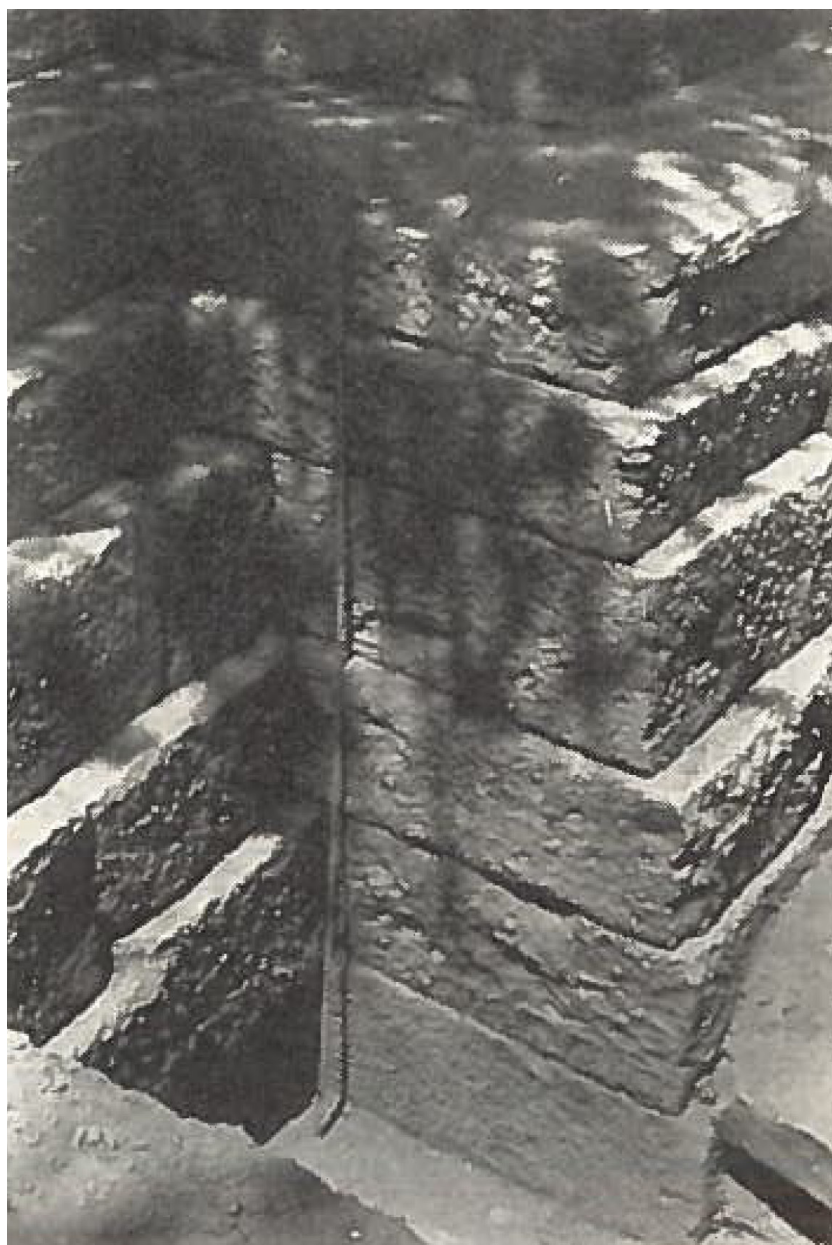
**Figure 79** : Vue de l'ancien sondage réalisé par G. Caretoni.  
© Caretoni 1959, fig. 41, p. 339.

il s'agit d'un ancien sondage réalisé durant ses campagnes de fouilles et observables sur certains clichés (figure 79).
