## Rapport de fouilles. 5e Campagne de fouilles de la Mission Archéologique Française d'Halaesa

## HALAESA

Transformations spatiales et adaptations  
fonctionnelles du système urbain d'Halaesa  
(Ve s. av. J.-C. - IXe s. apr. J.-C.)

Rapport de la campagne 2021

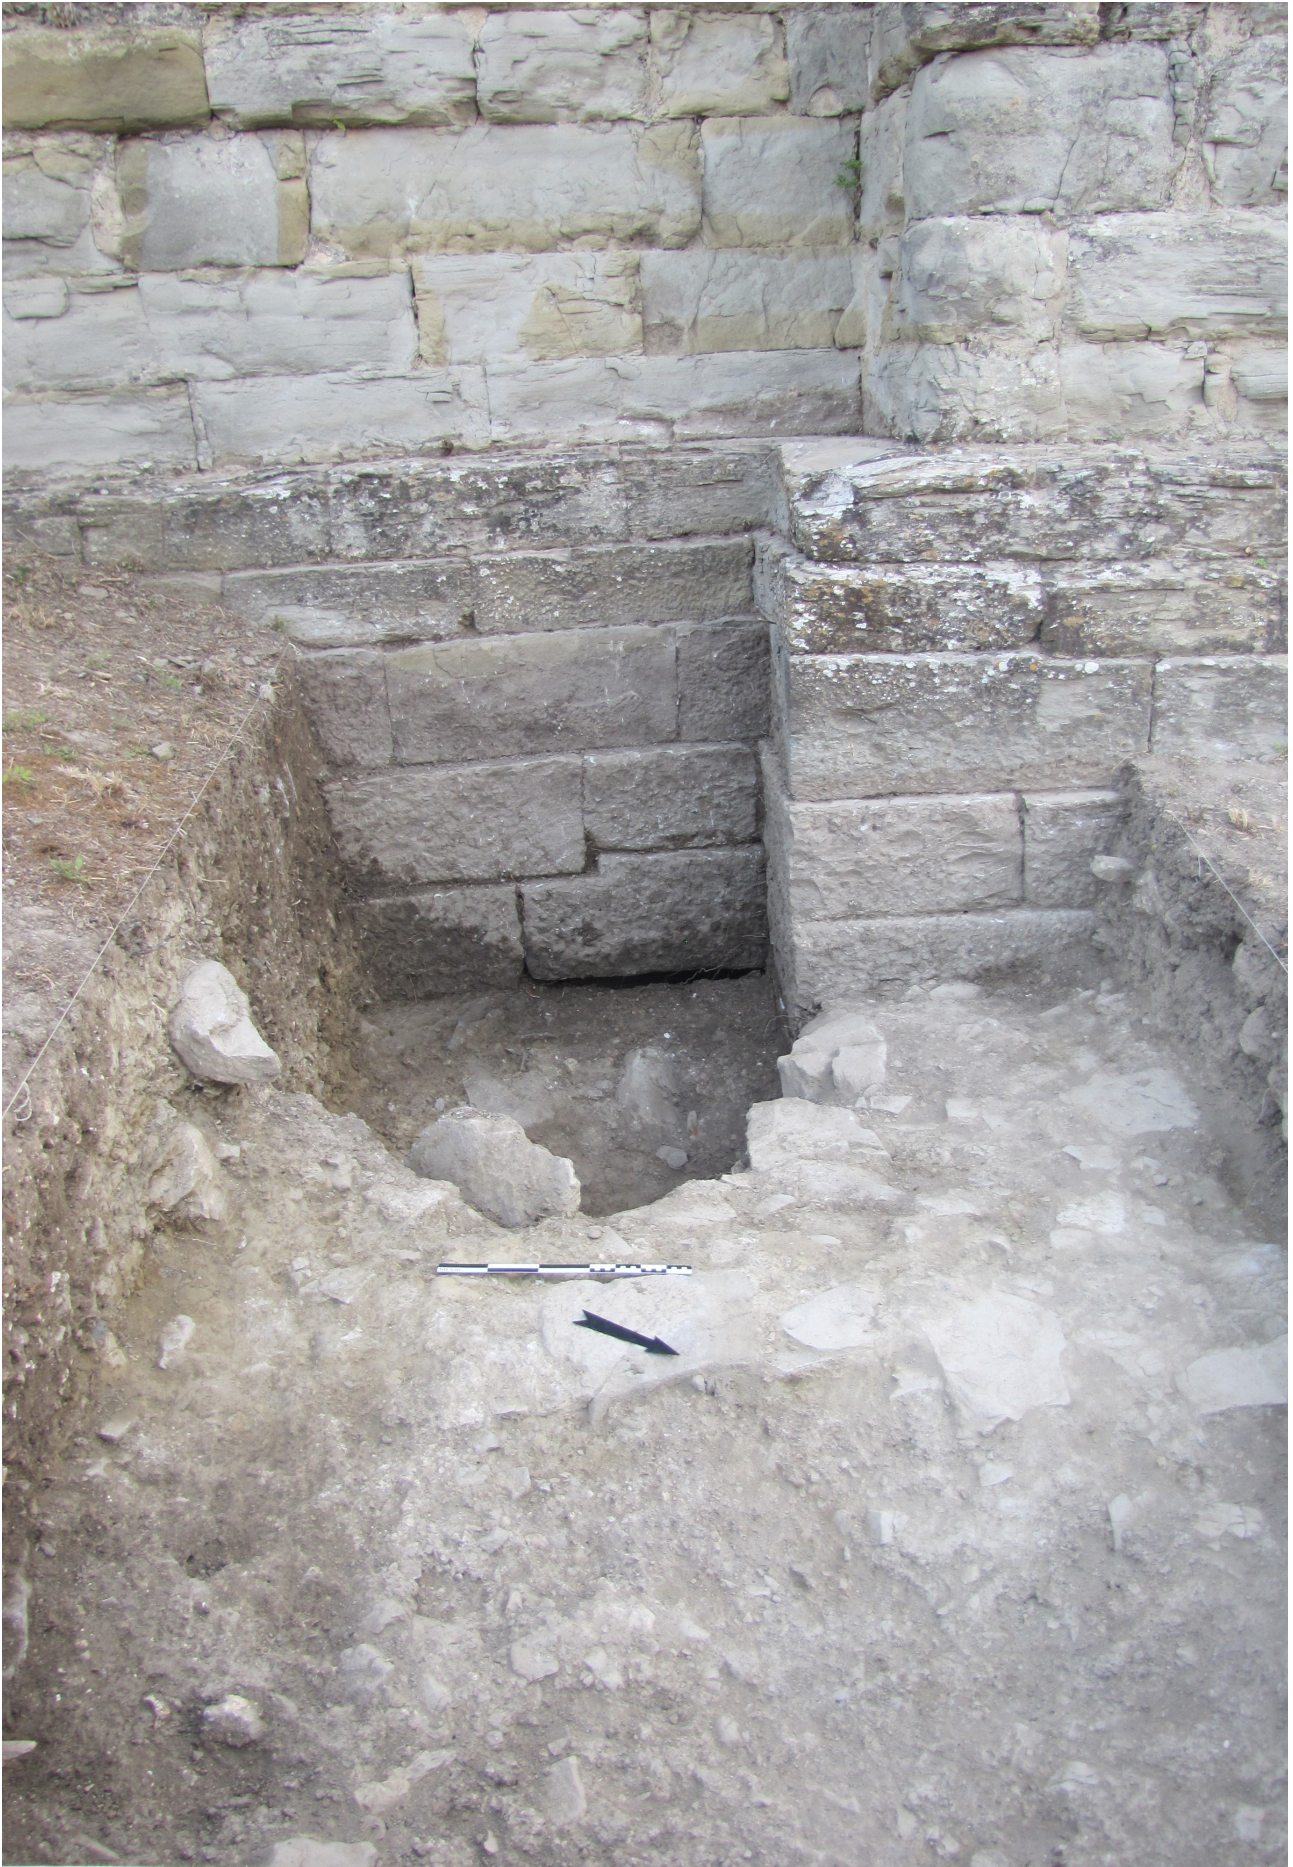
Figure 80 : Niveau de sol (3016). © Filipe Ferreira, MAFHA 2021.

Ces deux tranchées recoupent quelques niveaux en place : le premier (3016), correspond à un niveau de remblai d'argile jaune, comportant une couche inférieure composée de la même matrice mais qui devient plus dense en matériaux : elle présente en effet des blocs mal équarris et posés à plat. Ces derniers forment donc un niveau de sol épais, perturbé par les différentes tranchées mentionnées (figure 80). Il semble reposer directement sur une couche de limon noir épais correspondant au remblai (3021), probablement mis en place lors de la construction des fondations (il est visible dans le fond du sondage réalisé par Caretoni, voir figure 78).

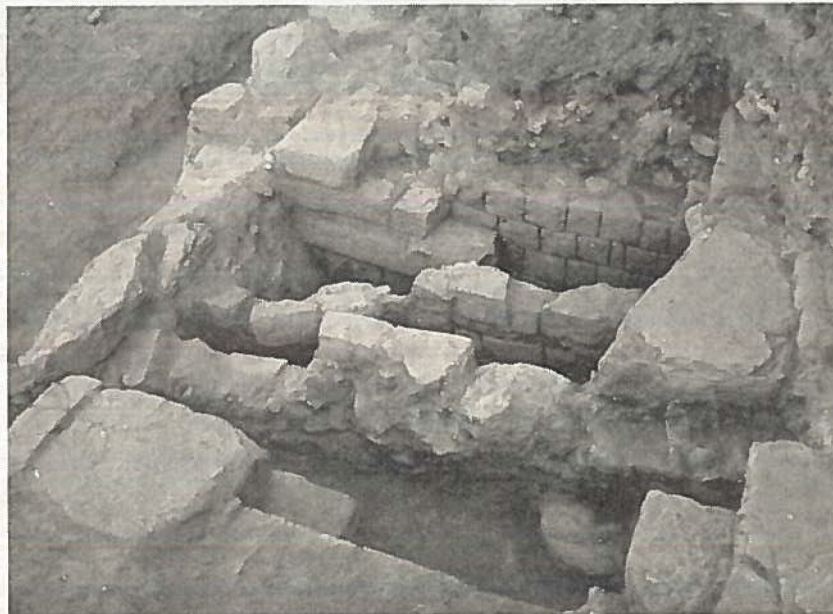
Fig. 43. – Mura inferiori, veduta della porta del settore IA.

**Figure 84** : Plan et photographie de la porte du secteur IA, publiés par Gianfilippo Carettoni en 1959. © Carettoni 1959, p. 341.

Durant la campagne de 1954, Carettoni s'intéresse à la zone qu'il nomme IA, située en contrebas du « mur à contreforts curviligne » et au nord de la zone IV. L'emprise de sa fouille (figure 84) comporte un sondage principal de 5,00 m par 5,50 m au niveau de la porte, qui atteint une profondeur maximale de 3,50 m. Il élargit le sondage par une tranchée d'une dizaine de mètres de long, sur 2,00 m de large vers le sud, qui atteint 2.00 m de profondeur. Il concentre son attention sur des vestiges de la porte de la cité. Seule la description apporte des informations précises, qui sont accompagnées de très peu de documents graphiques, ne nous permettant pas de vérifier ces hypothèses avec certitude. Le rempart est construit en suivant une technique dorénavant bien connue à Halaesa, associant des harpages en grands blocs de schiste et des parements en blocs cubiques de grès. La porte mesure 2,30 m de large aux extrémités pour un espace interne large de 3,00 m. Sur le côté gauche, se développe un contrefort large de 2,20 m renforçant la porte. Les murs intérieurs de la porte ont un parement régulier fait avec de blocs de grès quadrangulaires ressemblant au module utilisé pour le parement externe du rempart du secteur IA. Les angles sont renforcés par des blocs plus imposants variant en taille. À l'extérieur de la ville au sud de la porte, Carettoni choisit de suivre uniquement le tracé d'un mur placé en avant du rempart, en le dégagant sur une dizaine de mètres. Il met au jour trois contreforts placés à 3,00 m d'intervalle<sup>3</sup>.

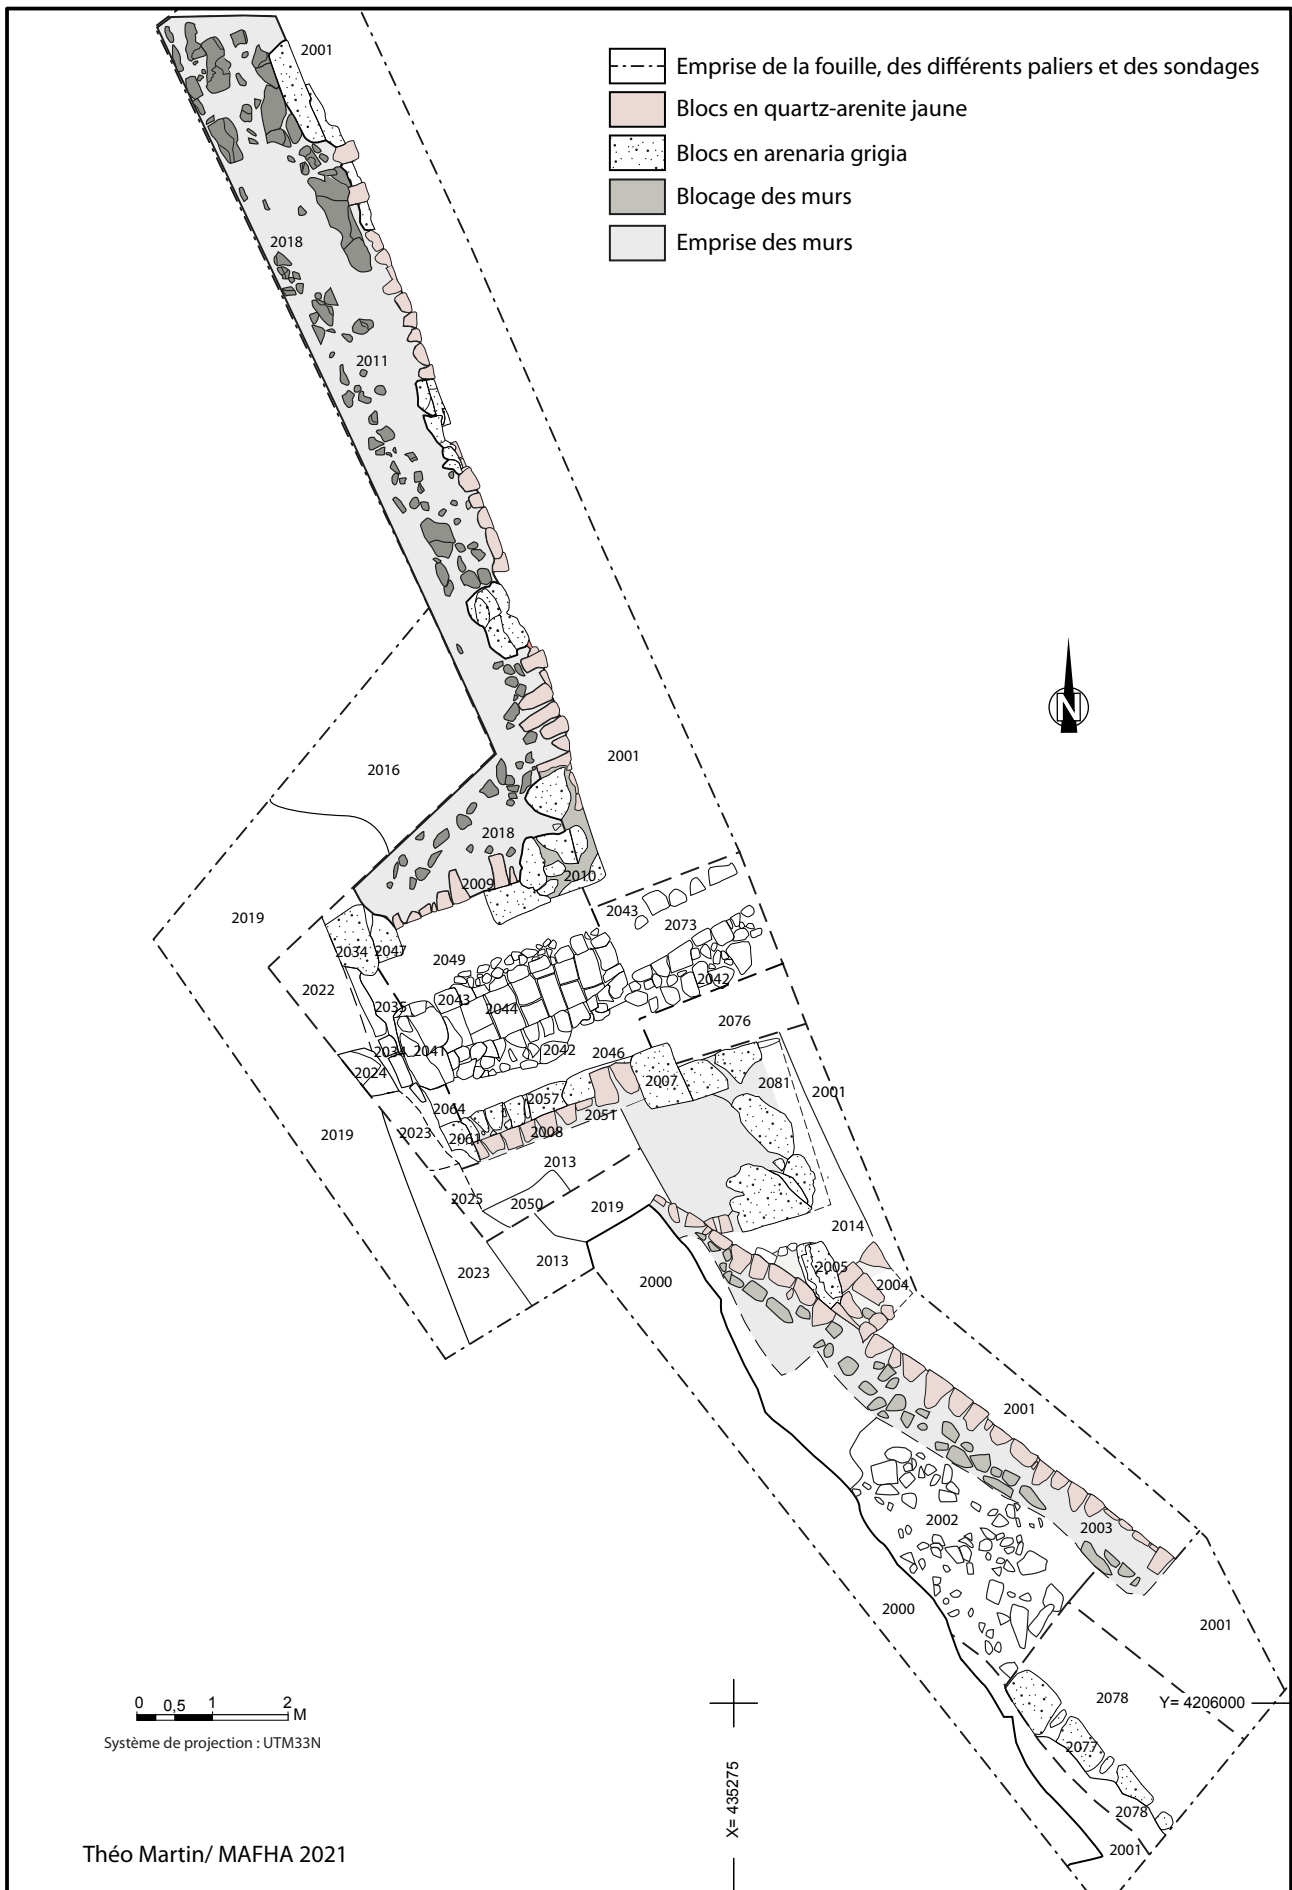
Figure 87 : Plan général de la zone de fouille de la porte IA. © Théo Martin, MAFHA 2021.

À la suite de cette phase, plusieurs sondages ont été entrepris cette année (figure 87). Le premier reprend l'emprise de fouille de Caretoni à l'intérieur de la porte et déborde de 2,00 m à l'est, côté *extra-muros*. Le deuxième s'installe au niveau du mur à contreforts, au sud de la porte. Le dernier est placé dans la partie la plus au sud du secteur de fouille. Des risbermes en paliers ont été aménagées sur les côtés ouest, nord et sud de la porte, afin de pouvoir travailler en contrebas dans des conditions de sécurité optimale. Malgré cette volonté, le processus de sécurisation du secteur a largement été contraint par la voie de circulation surplombant la porte. De plus, une partie des vestiges de la coupe principale sud-nord avait été fouillée en sape lors des travaux de G. Caretoni, rendant l'étude des parties basses plus contraignante.

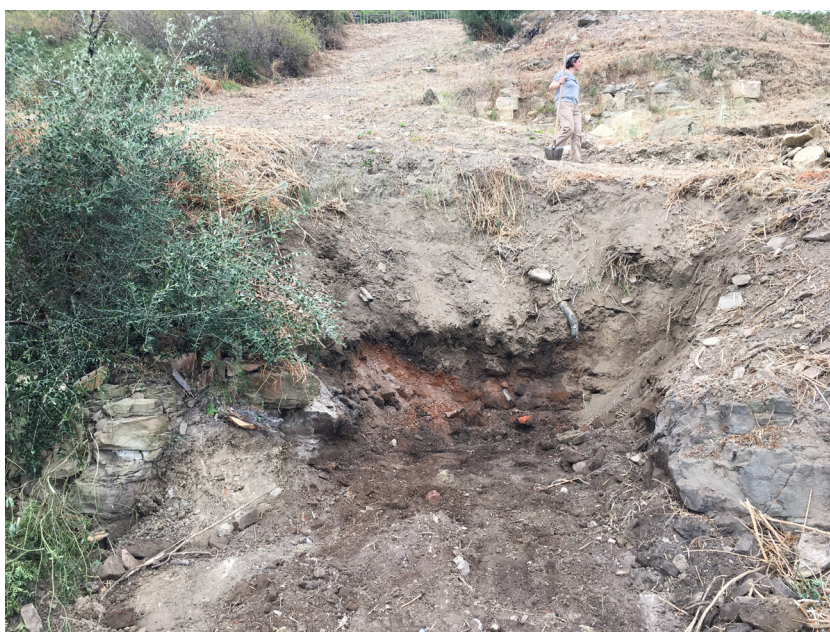
**Figure 90** : Vue générale de l'intérieur de la porte après le décapage mécanique. © Théo Martin, MAFHA 2021.

Le principal secteur de fouille ouvert cette année correspond à l'emprise interne de la porte, en plus d'un sondage côté extra-urbain. La zone était entièrement comblée et a été déblayée mécaniquement en s'arrêtant sur le niveau d'apparition de la canalisation (figures 89 et 90). Pour des questions de sécurité mentionnées plus haut<sup>13</sup>, quatre paliers ont été créés. Le premier palier s'installe dans les colluvions et remblais postérieurs aux fouilles de Caretoni. Le second reprend une partie de ces couches et atteint les quelques lambeaux de stratigraphie en place. Les deux derniers paliers correspondent à la coupe sud-nord où il y a le plus de vestiges archéologiques. La première partie du développement concerne la description et l'analyse des maçonneries constituant la porte. Dans un second temps, l'analyse va porter sur les aménagements au sein de la porte, puis sur l'occupation tardive. Enfin, les secteurs en périphérie seront étudiés.

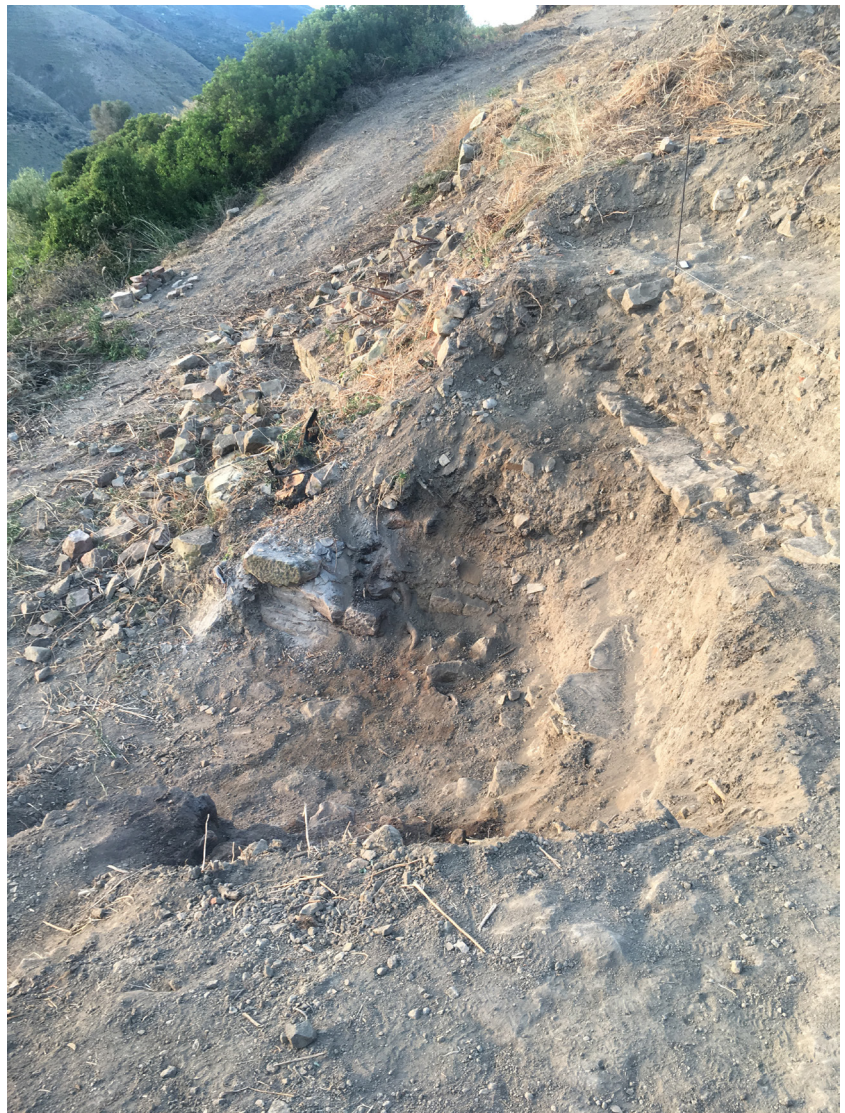
**Figure 91** : Relevé en élévation de l'Usc 2081. © Relevé Jeanne Leroy et Théo Martin ; infographie Sandrine Mouny, MAFHA 2021.

ruption dans la courtine, marquée par des chaînages d'angle<sup>16</sup>. Des parois internes de la porte, seule celle de la partie sud a été observée cette année<sup>17</sup> (figures 91 et 92), arasée à 1 m plus bas que le reste des maçonneries, du fait d'une reprise postérieure.

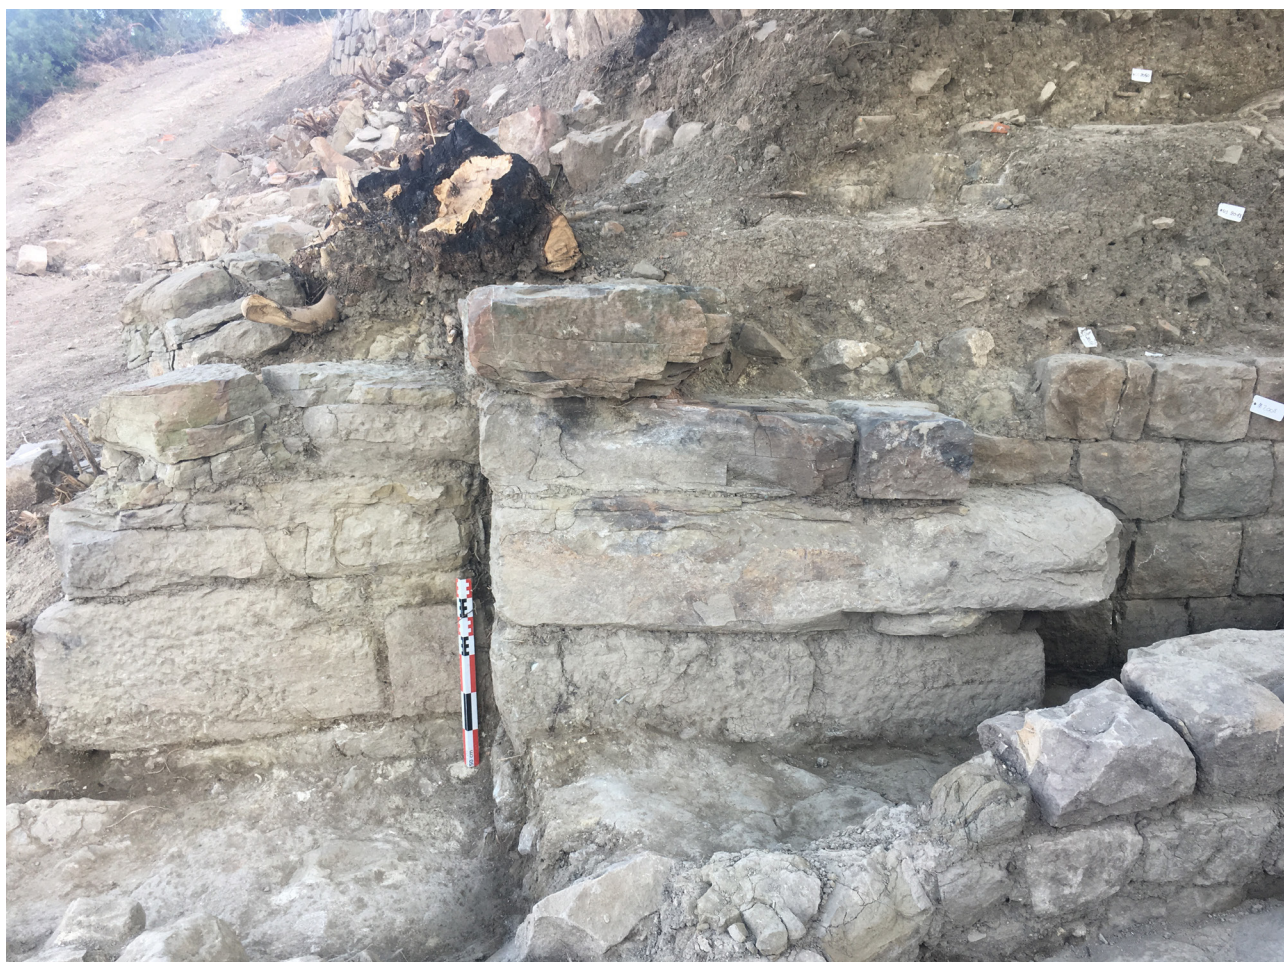
**Figure 92** : Vue générale de l'Usc 2081. © Théo Martin, MAFHA 2021.

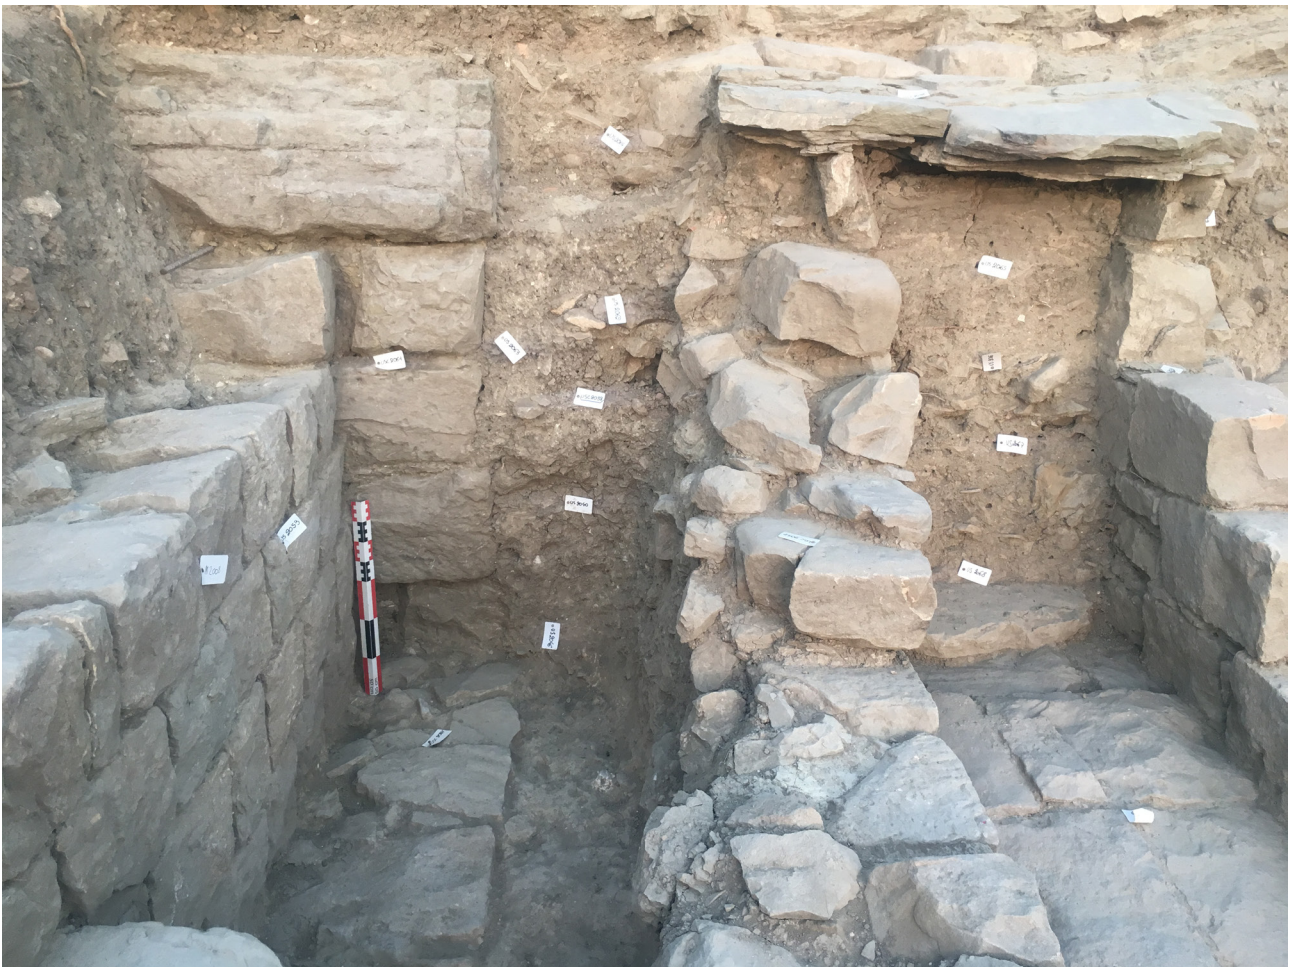
**Figure 93** : Vue générale de l'Usc 2057 au sein de la porte. © Théo Martin, MAFHA 2021.

Dans un deuxième temps, un contrefort (figures 93 et 94) est ajouté contre la face externe de la porte sur son côté sud<sup>18</sup>. Il mesure 2,20 m de large pour une longueur observée de 2,50 m à l'arrêt de la fouille. Il est constitué de blocs en grand appareil similaires à ceux déjà présents dans la porte, mais intègre toutefois un bloc de quartzarenite. Il est en appui contre la façade de la porte et n'est pas chaîné avec sa maçonnerie. Dans ce deuxième état, la porte utiliserait un système simple de porterie avec un accès contraint en couloir droit flanqué par un seul contrefort au sud. Cette hypothèse se renforce en observant les fouilles de la zone de la fortification au sud et sud-est de la cité où deux portes ont été mises au jour par Carettoni<sup>19</sup>.

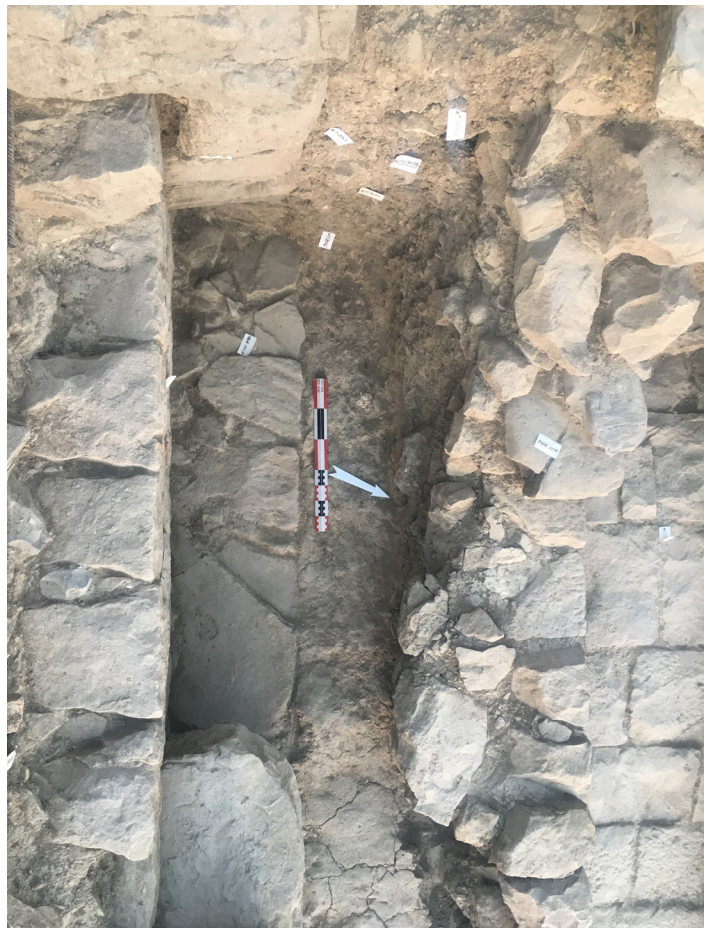
**Figure 94** : Vue zénithale de l'Usc 2057. © Théo Martin, MAFHA 2021.

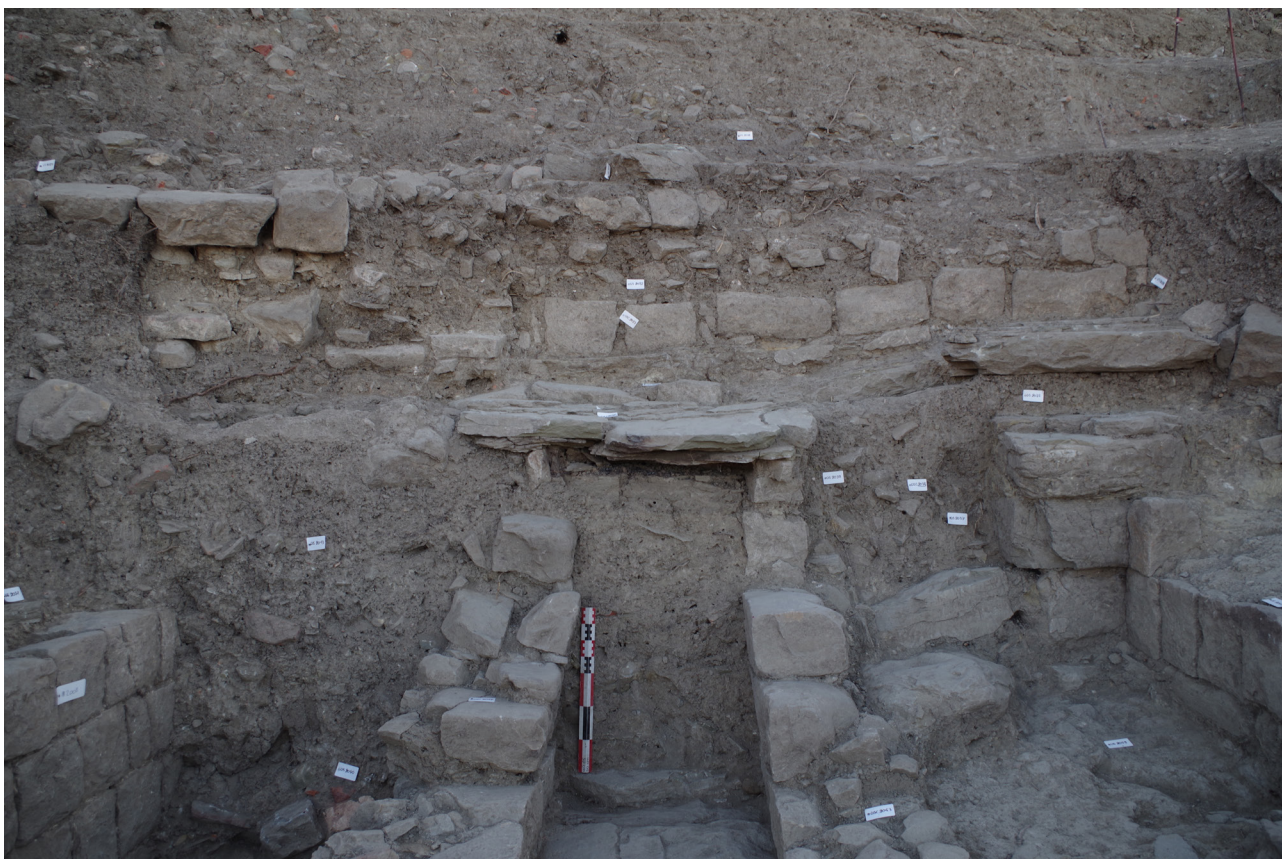
**Figure 100** : Vue générale des paliers 3 et 4. © Théo Martin, MAFHA 2021.

La partie la plus profonde à l'intérieur de la porte correspond aux paliers 3 et 4 (cf. plan de la zone et figures 100 et 101) ainsi qu'au sondage au pied de la porte. Afin d'arriver sur les couches en place, les troisième et quatrième paliers ont été volontairement étendus vers l'ouest<sup>30</sup>.

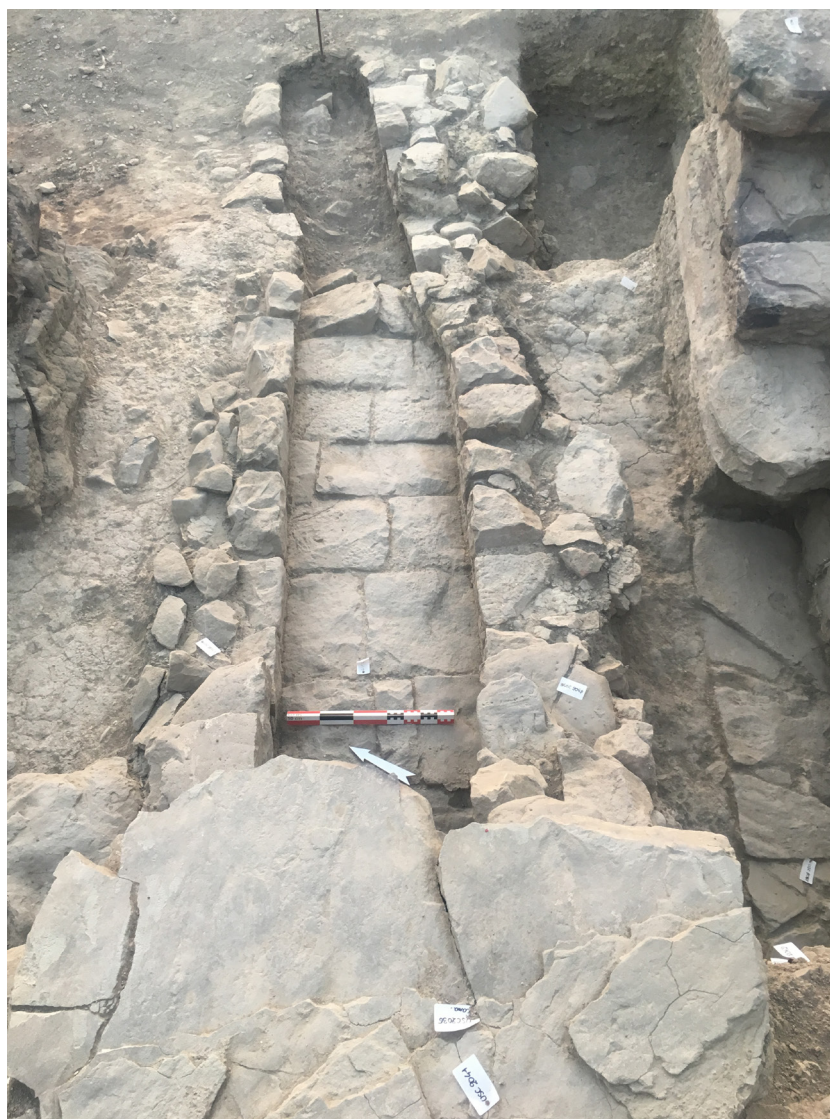
**Figure 102** : Vue zénithale de la canalisation Usc 2036. © Théo Martin, MAFHA 2021.

L'aménagement principal au sein de la porte correspond au système de canalisation<sup>31</sup>. Elle occupe la majorité de l'espace interne de la porte (figure 102) et se poursuit vers l'est à l'extérieur de la ville. Observée sur 5,30 m de long, elle a une largeur totale variant entre 1,15 et 1,46 m, pour un conduit interne de 0,60 m de large avec un léger effet en entonnoir. La partie à l'extérieur de la porte semble avoir subi un affaissement à cause du phénomène du tassement des remblais au pied du parement externe, témoignant de la poursuite du rempart en profondeur. La canalisation est installée grâce à une tranchée de fondation<sup>32</sup> qui déborde de 0,40 m de large en moyenne de part et d'autre de la conduite, et qui perce l'ensemble des remblais observés à l'intérieur et à l'extérieur de la porte, excepté le dernier remblai constituant l'arrêt de fouille de cette année<sup>33</sup>.

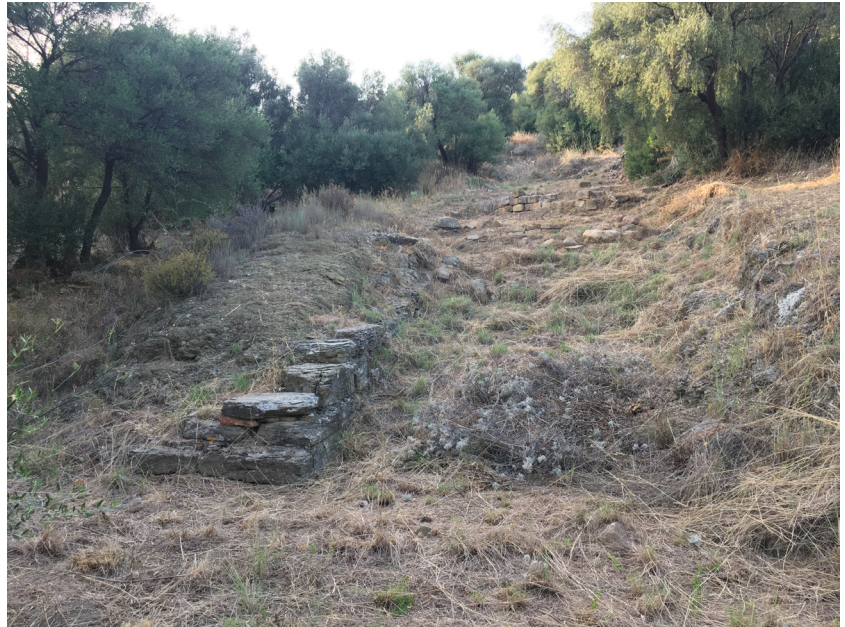
**Figure 103** : Vue générale de la voirie de la porte sud-ouest et d'un axe secondaire de la ville. © Théo Martin, MAFHA 2021.

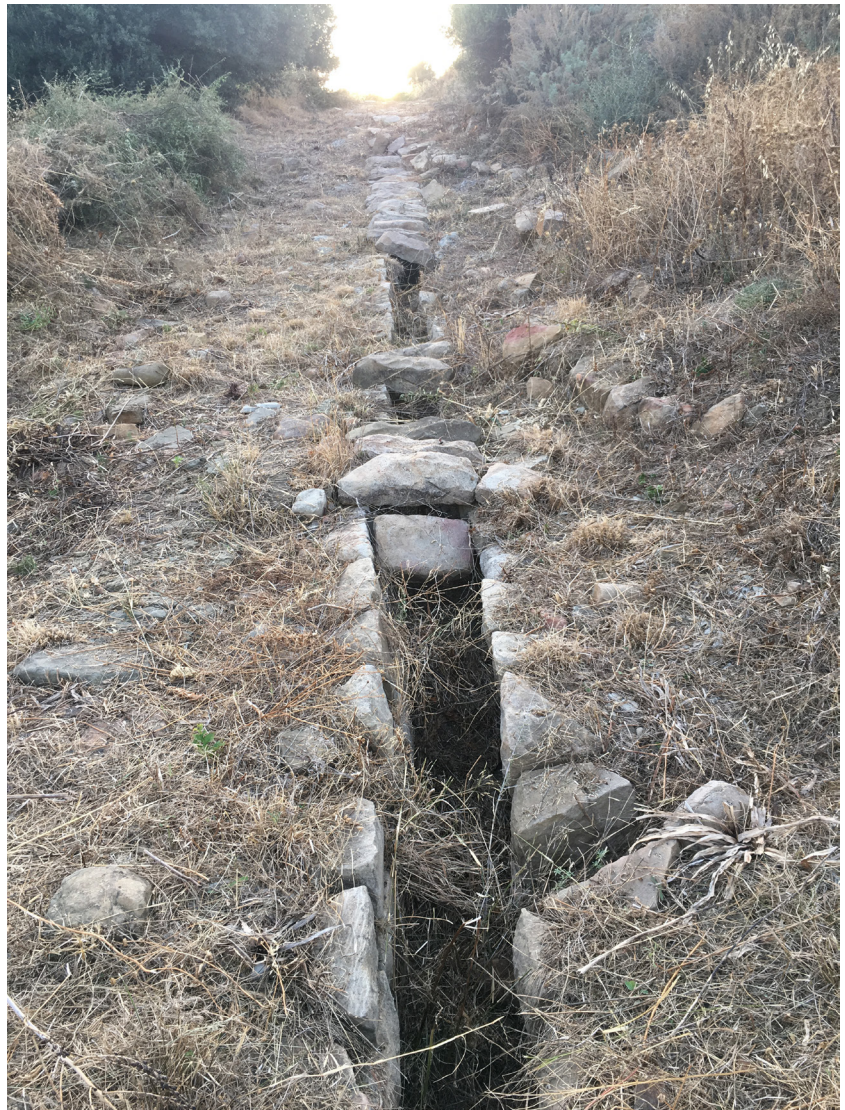
**Figure 104** : Canalisation couverte de dalles avec la voirie de l'axe secondaire qui apparaît de part et d'autre. 4E decumanus en partant du sud, près de la tour Ta. © Théo Martin, MAFHA 2021.

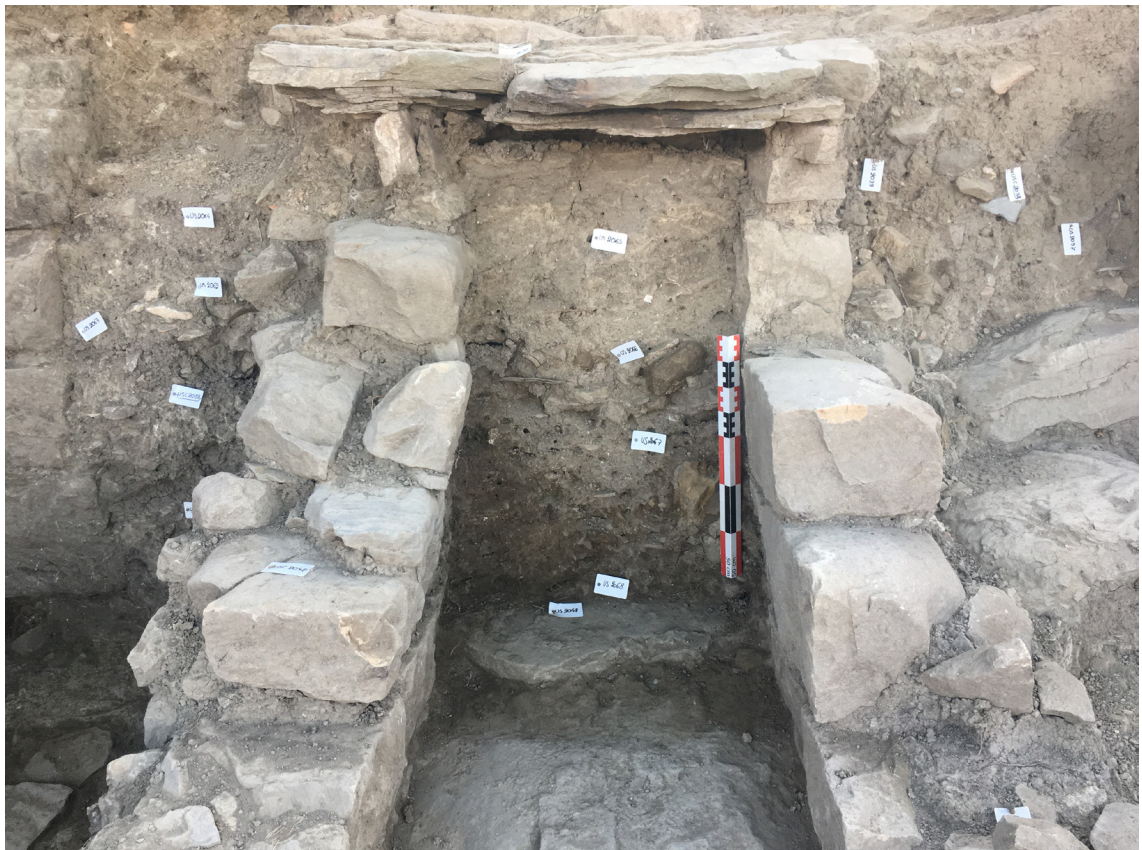
**Figure 106** : Vue de détail du comblement interne de la canalisation Usc 2036. © Théo Martin, MAFHA 2021.

tout le comblement en place à l'extérieur de la cité<sup>44</sup>. Quatre phases de comblement ont pu être observées<sup>45</sup> (figures 105 et 106). Les couches ont la même matrice limono-argileuse. Elles se distinguent par la granulométrie des composants de la couche (gravier, blocs, TCA) et par la fragmentation de la céramique et de la faune. La couche reposant sur le pavement de la canalisation<sup>46</sup> a donné le mobilier le plus abondant avec de nombreux tessons de céramique de moyenne et grande taille, notamment la partie inférieure d'une amphore carotte ainsi qu'une pièce de monnaie. La fouille s'est arrêtée sur le comblement suivant<sup>47</sup> dans la partie en dehors de l'emprise interne de la porte.

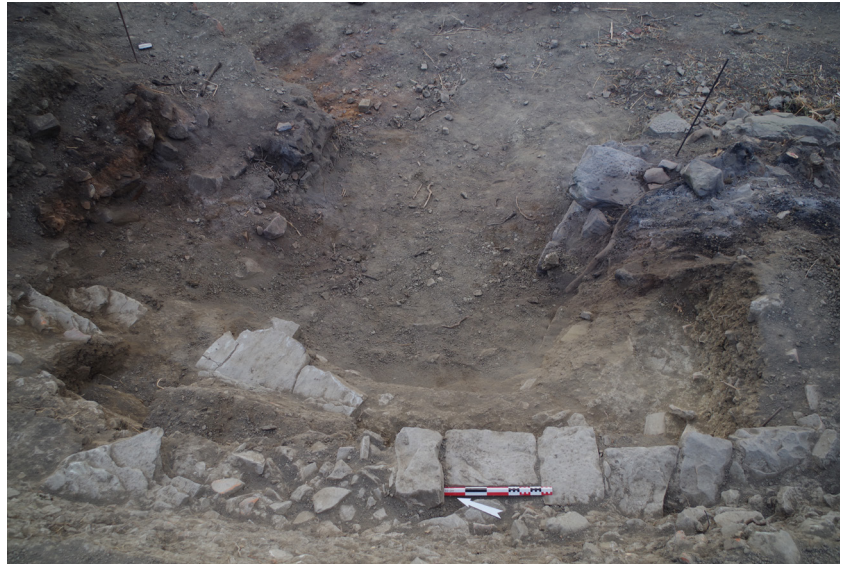
**Figure 109** : Vue zénithale du palier 2 avec la voirie Usc 2025. © Théo Martin, MAFHA 2021.

Sur cette dernière (figure 109), d’autres informations apparaissent rapidement avec deux structures. La première<sup>50</sup> correspond à un ensemble de six blocs en quartzarénite, numéroté d’un à six, avec la zone plus au nord fait de petits blocs de pierre venant en buter contre un bloc d’arénaria<sup>51</sup>. La structure a été démontée après photogrammétrie puisqu’elle a été fouillée en sape lors de recherches des années

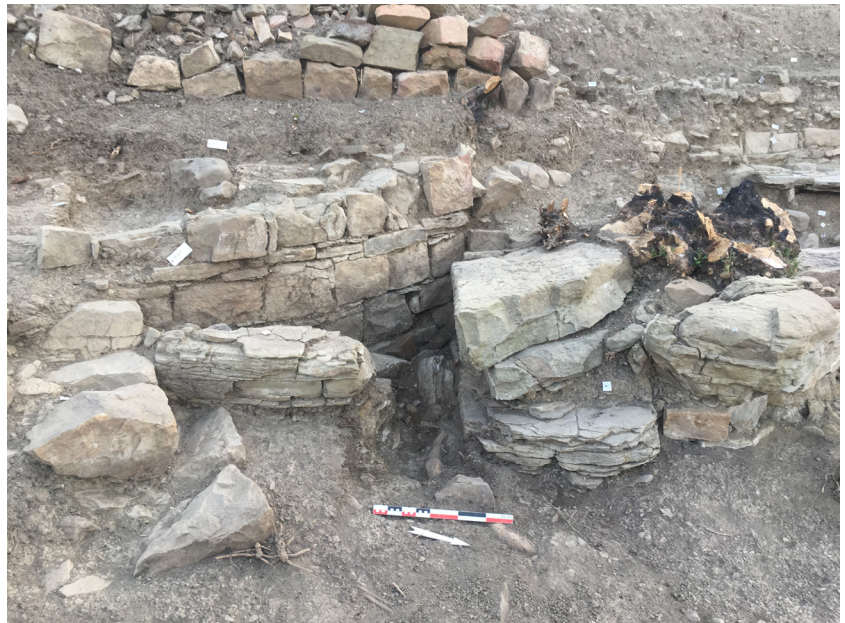
**Figure 112** : Vue générale du parement de la zone au nord du mur M 2003. © Théo Martin, MAFHA 2021.

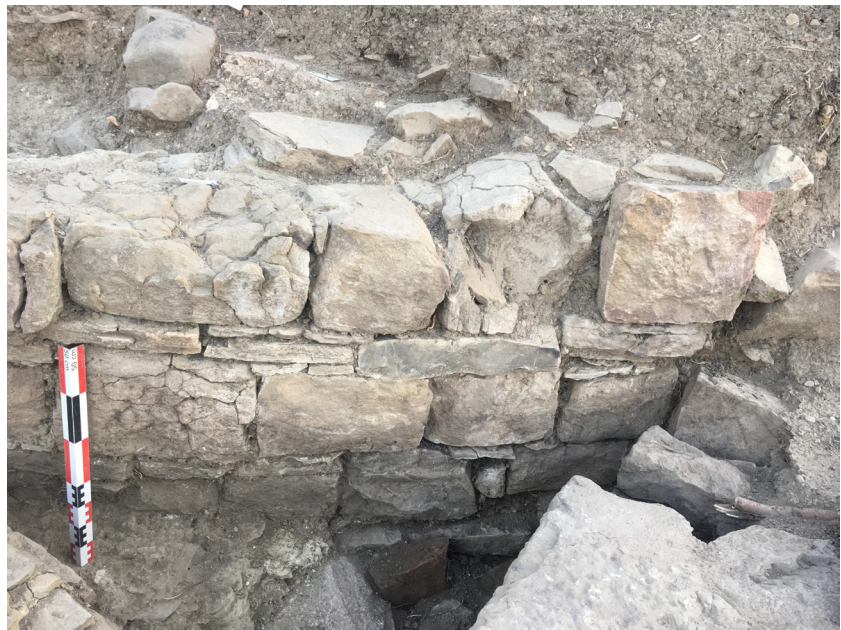
**Figure 113** : Vue de détails du parement de la zone au nord du mur M 2003. © Théo Martin, MAFHA 2021.

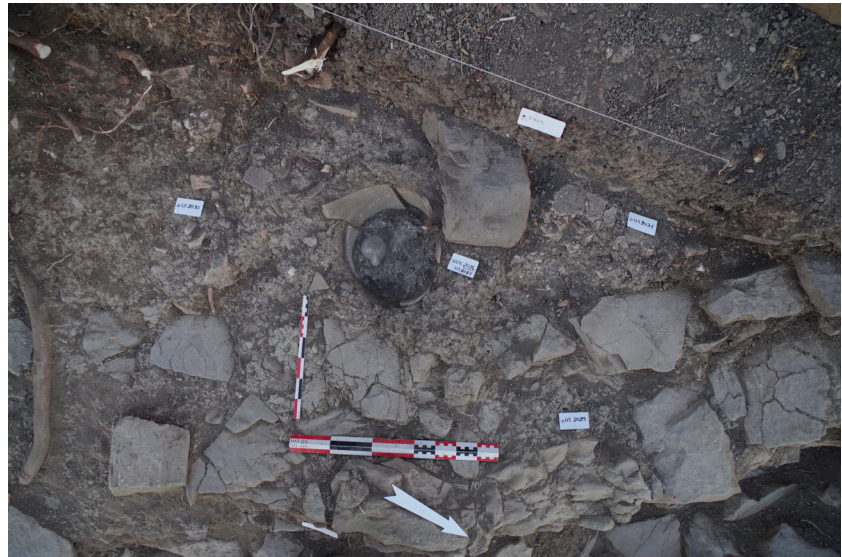
**Figure 114** : Vue zénithale de l'urne funéraire Usc 2026 en place.  
© Théo Martin, MAFHA 2021.

La dernière structure importante découverte dans ce secteur (figures **114** et **115**) se trouve au niveau du parement nord du mur à contreforts<sup>70</sup>, sous quelques centimètres de terre végétale, installée dans la couche d'abandon<sup>71</sup>. Il s'agit d'un vase en céramique complet<sup>72</sup>, mais fracturée par les racines, placé dans une fosse de forme ovale avec un profil concave peu profonde<sup>73</sup>. Elle est comblée par une couche de terre hétérogène contenant de la céramique, de la faune et quelques nodules de charbons<sup>74</sup>. À l'intérieur du vase, se trouve une couche mélangeant charbon et cendre, ainsi qu'une lampe à huile complète et quelques fragments d'os a priori brûlés, présageant une structure funéraire en incinération. Pour des raisons techniques et de préservation du contenu, l'urne funéraire a été prélevée en motte et sera étudiée en laboratoire par un spécialiste. La présence d'une telle structure dans la couche de démolition venant sceller le mur, évoque une occupation tardive de cet espace, comme zone funéraire.

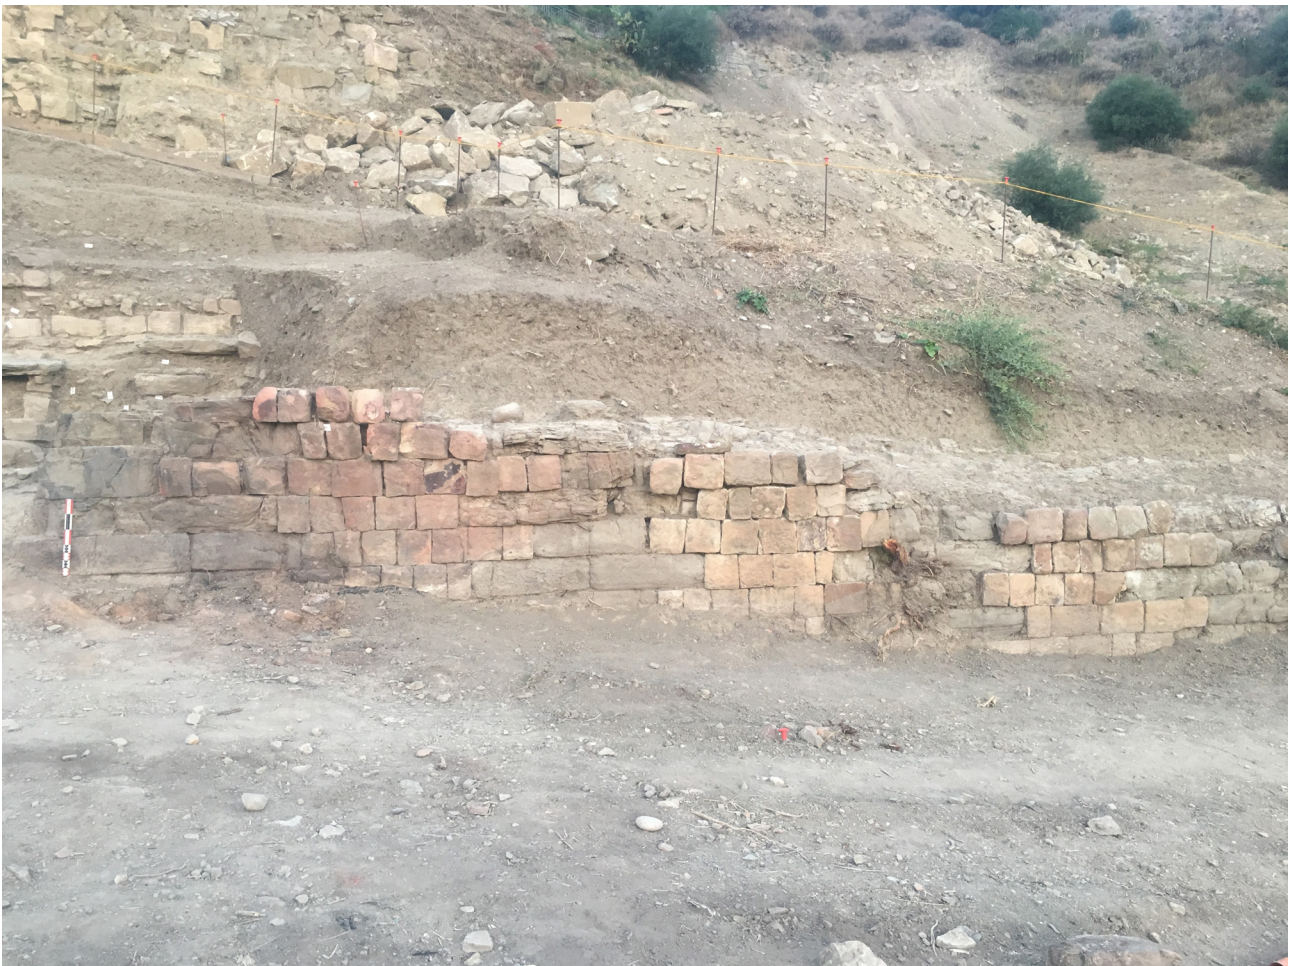
**Figure 116** : Vue générale de la courtine au nord de la porte IA. © Théo Martin, MAFHA 2021.

de long a été effectuée en partie sommitale du rempart. L'enceinte<sup>79</sup> (figures 116 et 117) est observée sur plus de vingt mètres de long en direction du nord. Elle est visible hors sol sur une hauteur oscillant entre 1.50 m et 0.90 m en suivant la pente sud/nord, mais aucun sondage n'a permis d'atteindre la base du mur et les premiers niveaux contemporains de son utilisation. La courtine démarre en partant du chaînage d'angle nord-est de la porte<sup>80</sup>, utilisant un grand appareil de blocs en arénaria sur deux assises horizontales, afin de renforcer cet angle de la porte IA. Le rempart est construit selon la technique de l'harpage. Le parement externe est construit en alternant la mise en œuvre de blocs d'arénaria placés en panneresse et boutisse<sup>81</sup> et des blocs quadrangulaires en quartzarenite<sup>82</sup>, qui sont eux tous mis en boutisse. Le tout est organisé en assises réglées d'une hauteur oscillant entre 0.26 et 0.36 m. Seules 6 assises ont pu être observées. C'est la même technique de construction qui avait été observée en 2019 lors des fouilles du sondage A-D et de l'étude du parement externe, juxtée à la canalisation, qui se poursuit plus au nord.

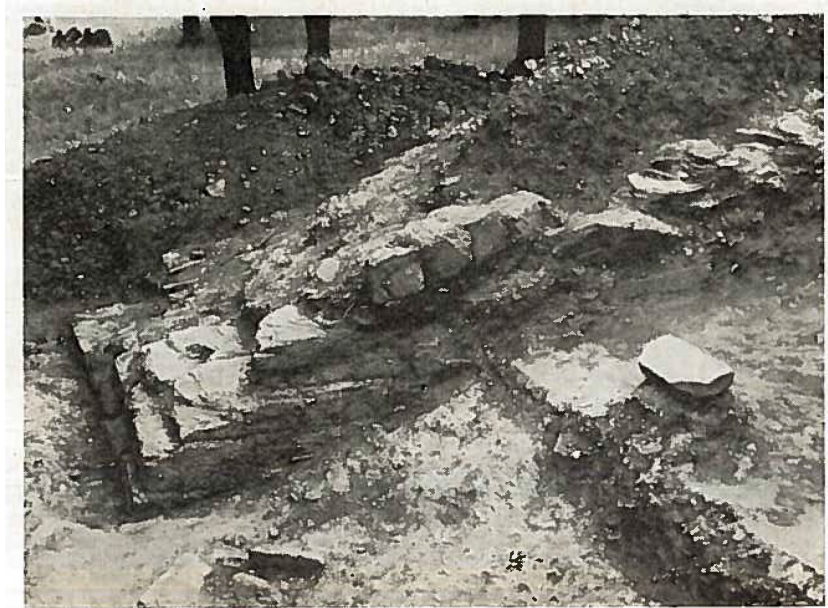
**Figure 119** : Vue générale de la zone de la porte sud-ouest en cours de fouille dans les années 1950. © Carettoni 1959, p. 305.

Fig. 12. – Porta sud-occidentale: bastione di sinistra.

Les vestiges de la porte sud-ouest sont malheureusement très maigres (figure 119), ne permettant pas de restituer avec précision l'emplacement de l'ouverture ni ses détails structurels. Seulement quelques blocs subsistent en place et permettent d'émettre l'hypothèse d'une ouverture d'environ 3,00 m<sup>85</sup>.

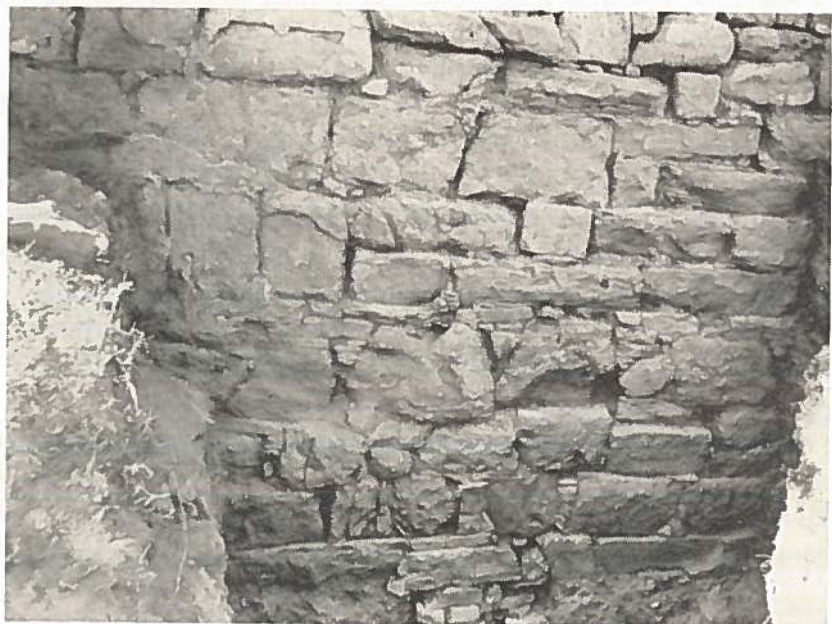
**Figure 121** : Le parement externe dans le sondage S2. © Carettoni 1959, p. 298.

Fig. 4. - Lato meridionale delle mura, particolare (saggio S2).
