## Rapport de fouilles. 5e Campagne de fouilles de la Mission Archéologique Française d'Halaesa

## HALAESA

Transformations spatiales et adaptations  
fonctionnelles du système urbain d'Halaesa  
(Ve s. av. J.-C. - IXe s. apr. J.-C.)

Rapport de la campagne 2021

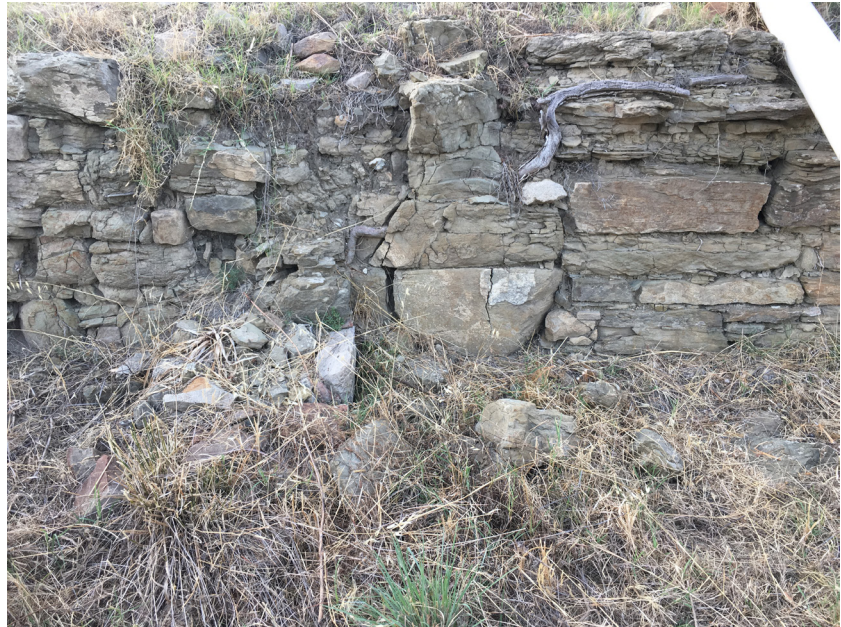
**Figure 126** : Vue de l'élévation d'une partie du rempart présentant le 3e mode de construction. © Théo Martin, MAFHA 2021.

Concernant la porte sud-est, les données issues de l'analyse du bâti sont moins claires et montrent une nouvelle technique de construction à proximité immédiate de la partie à l'ouest de la porte. Cette technique emploie des blocs allongés placés en assises régulières (figure 126). C'est la seule zone où cette technique est observée dans le

parement externe de l'enceinte. Pour retrouver cette troisième technique de construction, il faut regarder le mur à contreforts curviligne au-dessus du théâtre et les tours présentes sur la portion orientale d'Halaesa. Elles ont fait l'objet de sondages par Caretoni. La tour Tc est à nouveau étudiée cette année par la fouille de la mission dirigée par le professeur Aurelio Burgio. Les tours Ta et Tc ont comme caractéristiques principales d'être saillantes et viennent à priori contre le rempart<sup>107</sup>. Le mobilier retrouvé aux fondations donne également la fourchette chronologique du III<sup>e</sup> et II<sup>e</sup> av. J.-C. Elles sont clairement différentes de la tour d'angle à l'est de la porte et de la tour Tb qui sont encadrées à l'intérieur de la maçonnerie de l'enceinte. Cette différence, tant de taille que de forme, renforce l'hypothèse de la postériorité des tours Ta et Tc qui viennent consolider la portion est du rempart. Mais pour la porte sud-est, il est inconcevable que les maîtres d'œuvres du projet primitif de l'enceinte urbaine, aient choisi de créer deux portes d'environ 3,00 m de large à seulement une trentaine de mètres l'une de l'autre. Ceci s'explique pour plusieurs raisons d'ordre stratégique. La porte étant une faiblesse dans un rempart, en construire deux sur le même pan revient à afficher clairement le point faible de la ville. De plus, ces deux portes sont placées dans une zone relativement plane, comparée aux autres pans de la cité, la laissant potentiellement à la merci de l'artillerie qui se développe rapidement à cette période. Pour toutes ces raisons, il est probable que la porte sud-est soit ajoutée *a posteriori*. En effet, lorsque la paix règne, le côté fonctionnel prend le pas sur celui de la défense, ce qui pourrait correspondre à la fin de la première guerre punique en 241 av. J.-C., où la totalité de la Sicile devient propriété des Romains, excepté le territoire de Syracuse.

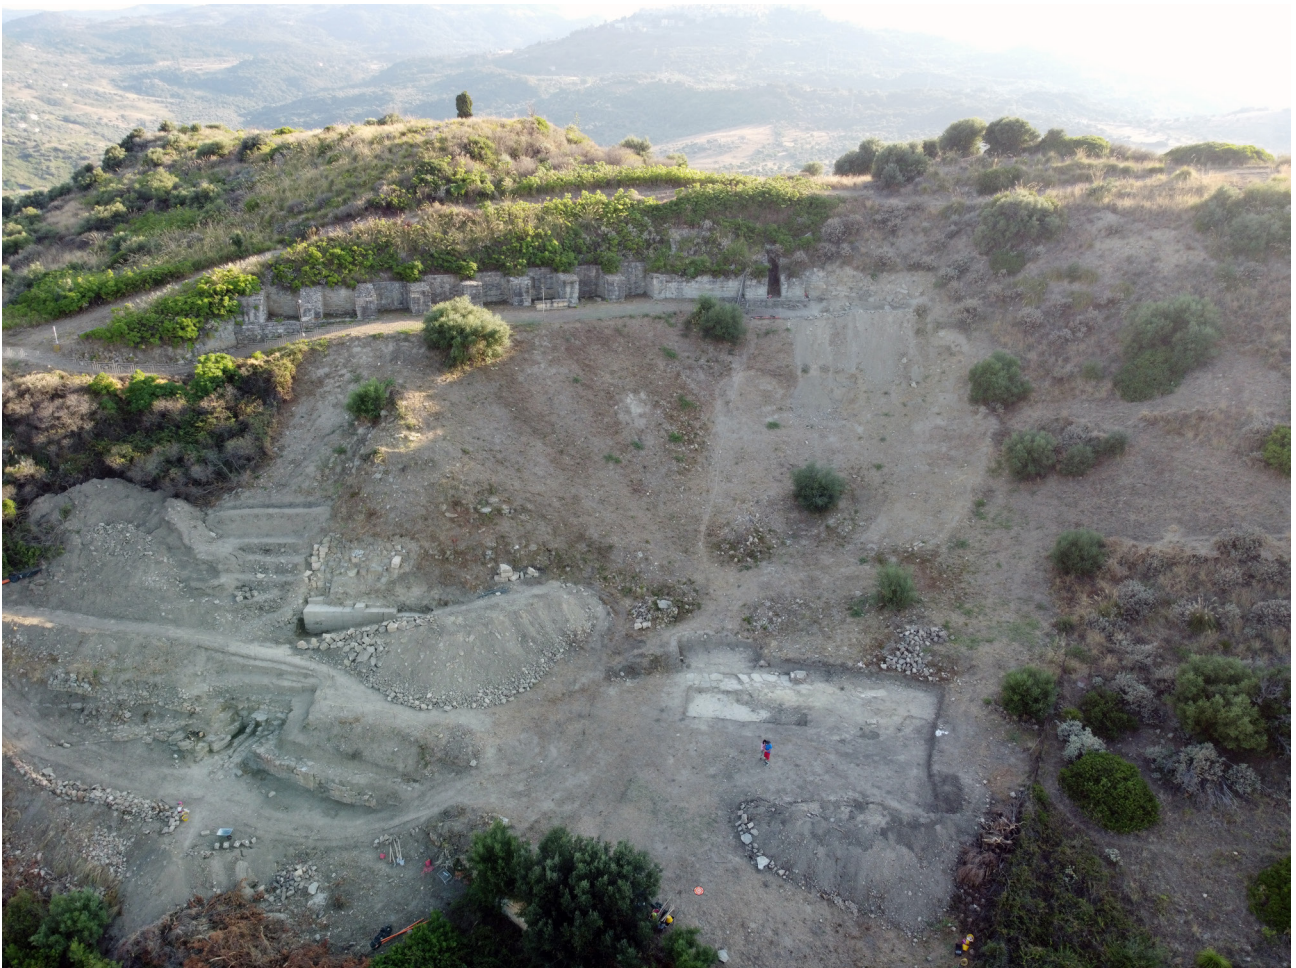
**Figure 128** : Le secteur du théâtre à l'issue de la campagne de fouilles de 2021, avant la mise en place des protections sur les vestiges principaux. © Marco Materazzi, Unicam pour la MAFHA 2021.

Les travaux de terrassement mécanique ont montré qu'on pouvait parfaitement mettre la zone de fouille en sécurité en recourant à des risbermes (figure 128). Si ce n'est pas une solution viable sur le long terme, c'est tout de même la technique qu'il conviendra d'appliquer dans un premier temps, lorsqu'il sera l'heure de dégager le théâtre en totalité.

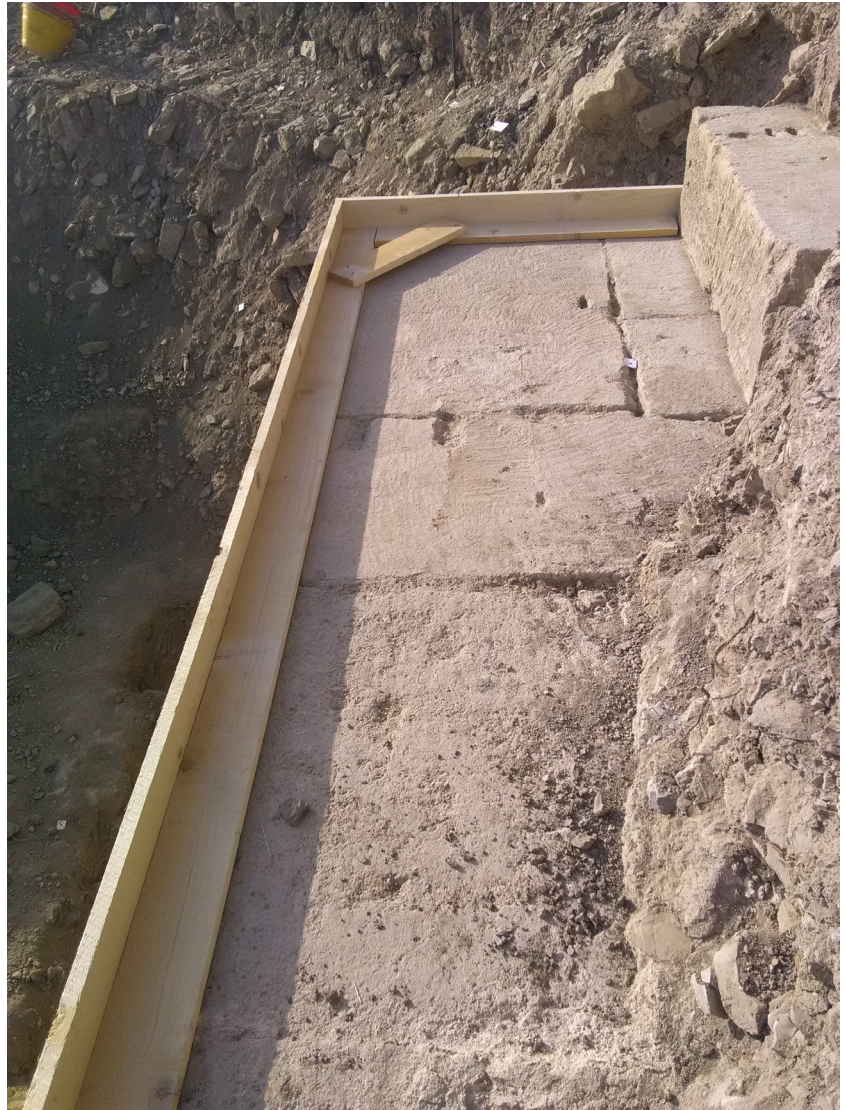
**Figure 129** : Coffrage sur la tête du mur de parodos. © Frédéric Gerber, MAFHA 2021.

Cette campagne a également été l'occasion de tester des modes de protection provisoire des vestiges. Sur l'angle sud, un coffrage en bois a été bâti en tête de mur, en léger débord afin de protéger les arrêtes, puis un litage de terre, géotextile et de nouveau de terre a été mis en place. Ces éléments protégeront efficacement les traces d'outils et les blocs eux-mêmes de toute chute de pierre, tandis que le géotextile tendu le long des parois sans toucher celles-ci, protégera le parement des orages violents (figures 129 et 130). Le géotextile et le réenfouissement partiel a également été employé au niveau de la porte IA, à la fois pour tenir les terres et pour protéger les maçonneries les

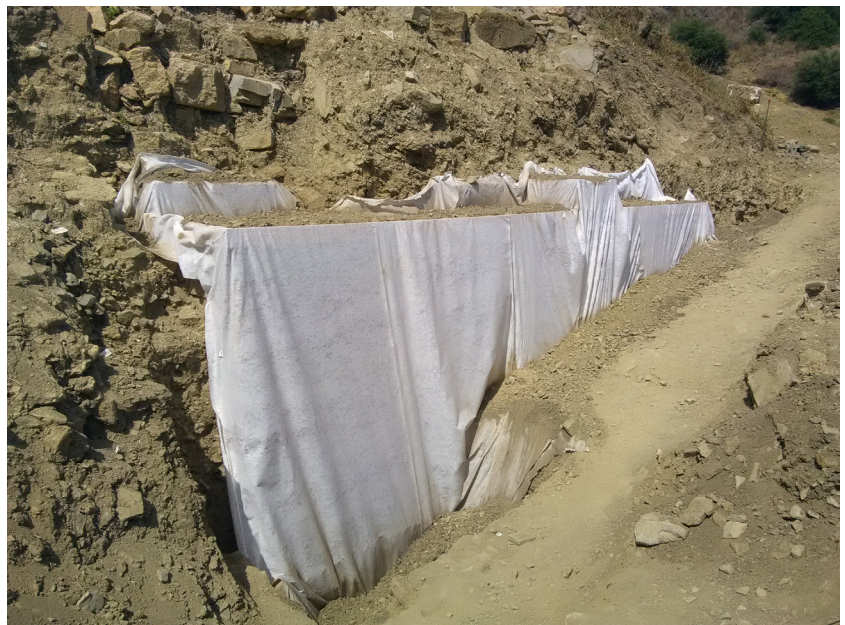
**Figure 130** : Le mur de parodos totalement recouvert de géotextile et de terre. © Frédéric Gerber, MAFHA 2021.

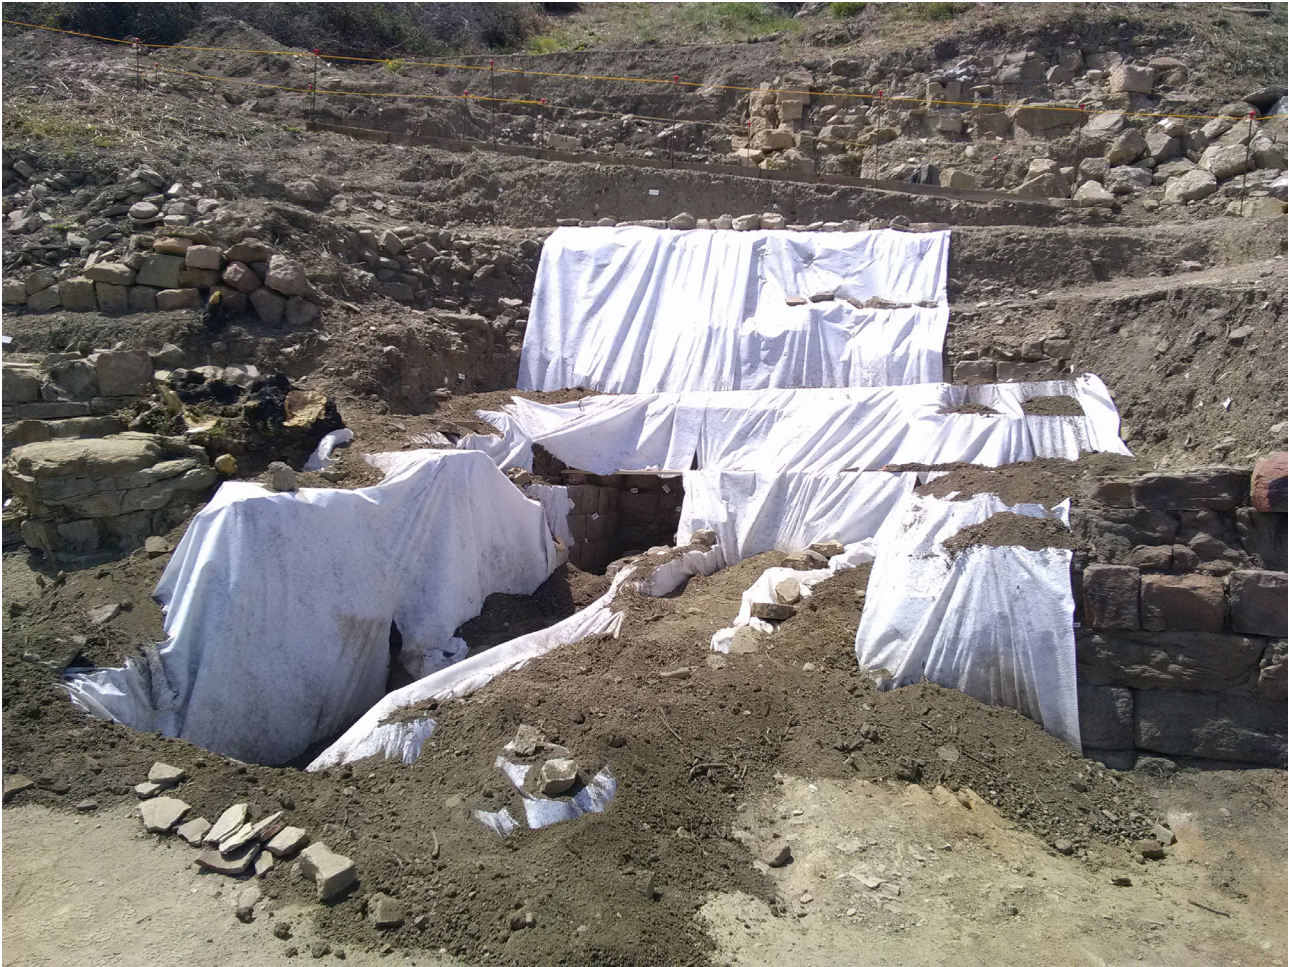
**Figure 131** : Les protections mises en place sur la zone de la porte IA.  
© Frédéric Gerber, MAFHA 2021.

plus fragiles (figure 131). Sur la zone du plateau scénique, le dallage monumental a été recouvert de terre directement, alors que la tombe supposée s'est vue recouvrir, comme le mur de la *parodos* méridionale, de deux couches de terre enserrant un panneau de géotextile.

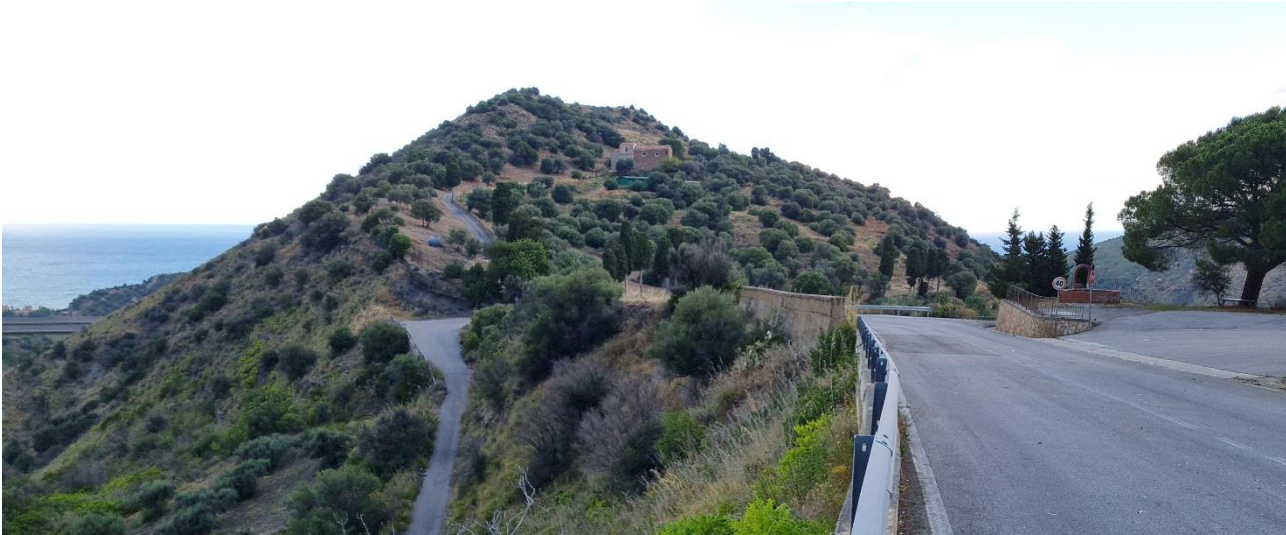
*Figura 4-Panoramica da sud della collina dove sorge Halaesa Arconidea. Ben evidente è la giacitura monoclinica della Formazione delle Tufiti di Tusa*

Si tratta di una alternanza di arenarie micacee e tufitiche in banchi di 1-2 metri a grana medio-grossa e con cemento carbonatico, di marne e calcari marnosi e di calcareniti in strati decimetrici. Lo spessore totale della formazione può superare i 450 metri. In questo settore la stratificazione mostra un generale assetto monoclinale con immersione verso NE di circa 30° (Figure 4 e 5).

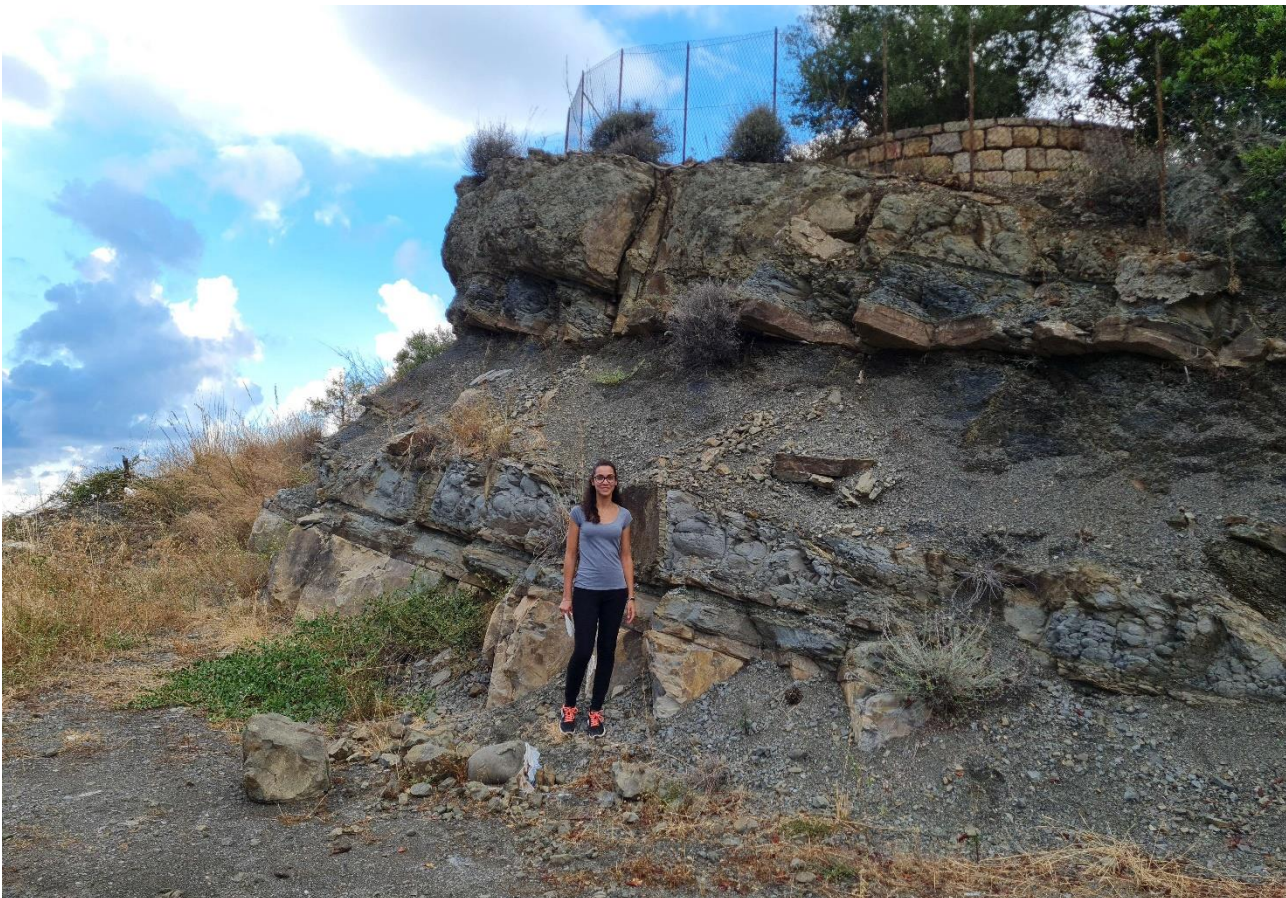
*Figura 5-Particolare della figura precedente. Si noti l'alternanza di strati arenacei e marnosi medio-spessi della Formazione delle Tufiti di Tusa*

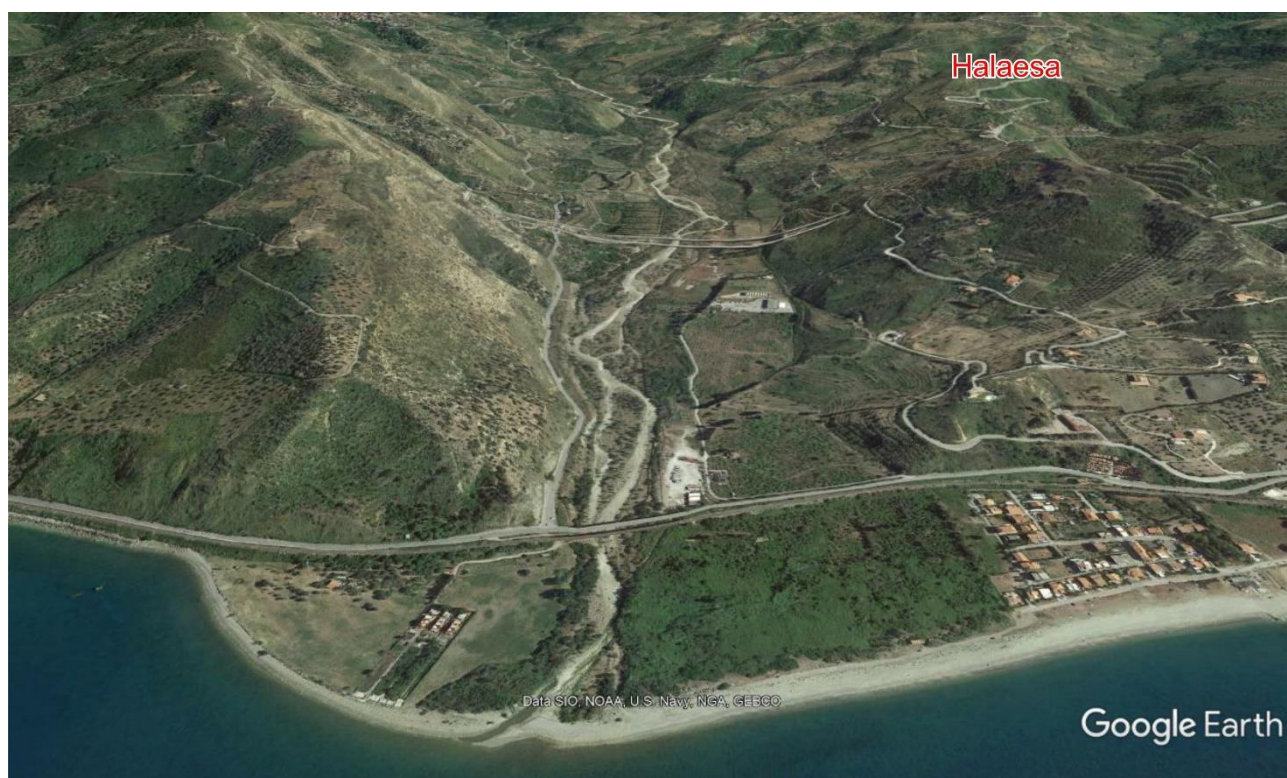
Figura 6-Immagine (Google Earth) del tratto finale di valle del Torrente Tusa con ubicazione del sito archeologico di Halaesa

L'assetto giacitoriale condiziona quindi la dinamica dei versanti. Il versante in destra idrografica, generalmente più stabile, evidenzia fenomeni di crollo di modesta entità e cadute di detrito condizionate dal grado di fratturazione; più rilevanti sono i fenomeni di colamento, prevalentemente di tipo debris flow, presenti all'interno delle vallecole strette ed incise pressoché ortogonali al fondovalle principale (Figura 6).

L'alveo attuale è debolmente inciso, con scarpate fluviali che raramente superano qualche metro di altezza e che delimitano un piccolo terrazzo recente (Olocenico), visibile su ambedue i lati (Figura 6).

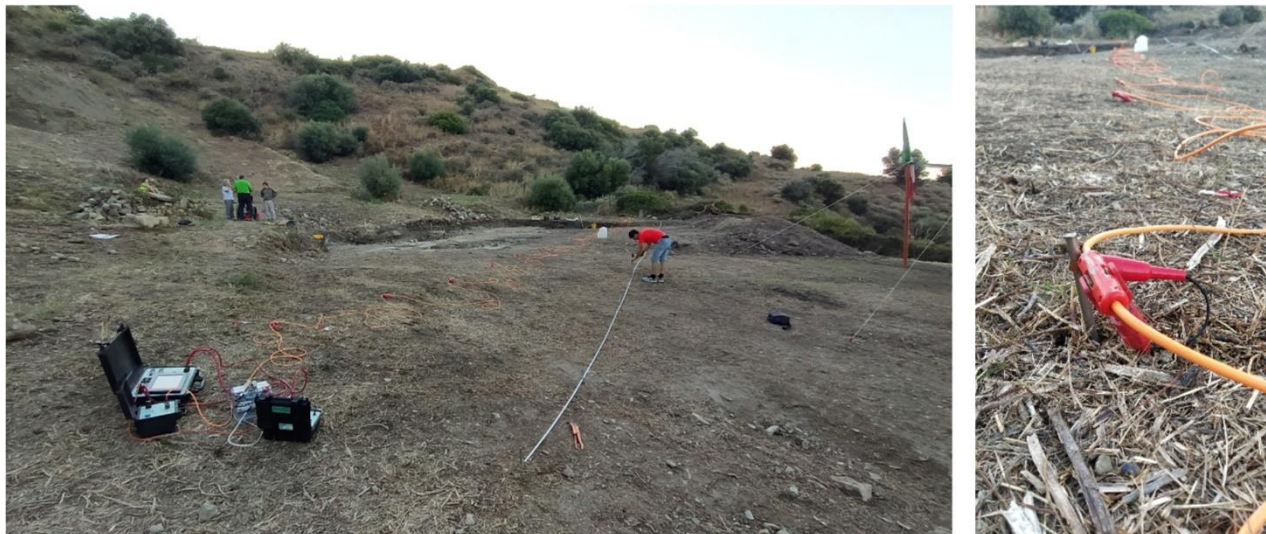
Figura 8-A sinistra alcune fasi dell'esecuzione delle prospezioni geoelettriche; a destra particolare di uno stendimento

Per lo studio in questione è stato utilizzato uno strumento della ditta PASI ed un set, per ogni singolo stendimento, composto da 16 elettrodi posti ad una distanza variabile fra 1 e 2m in funzione della profondità da raggiungere (Figura 8).

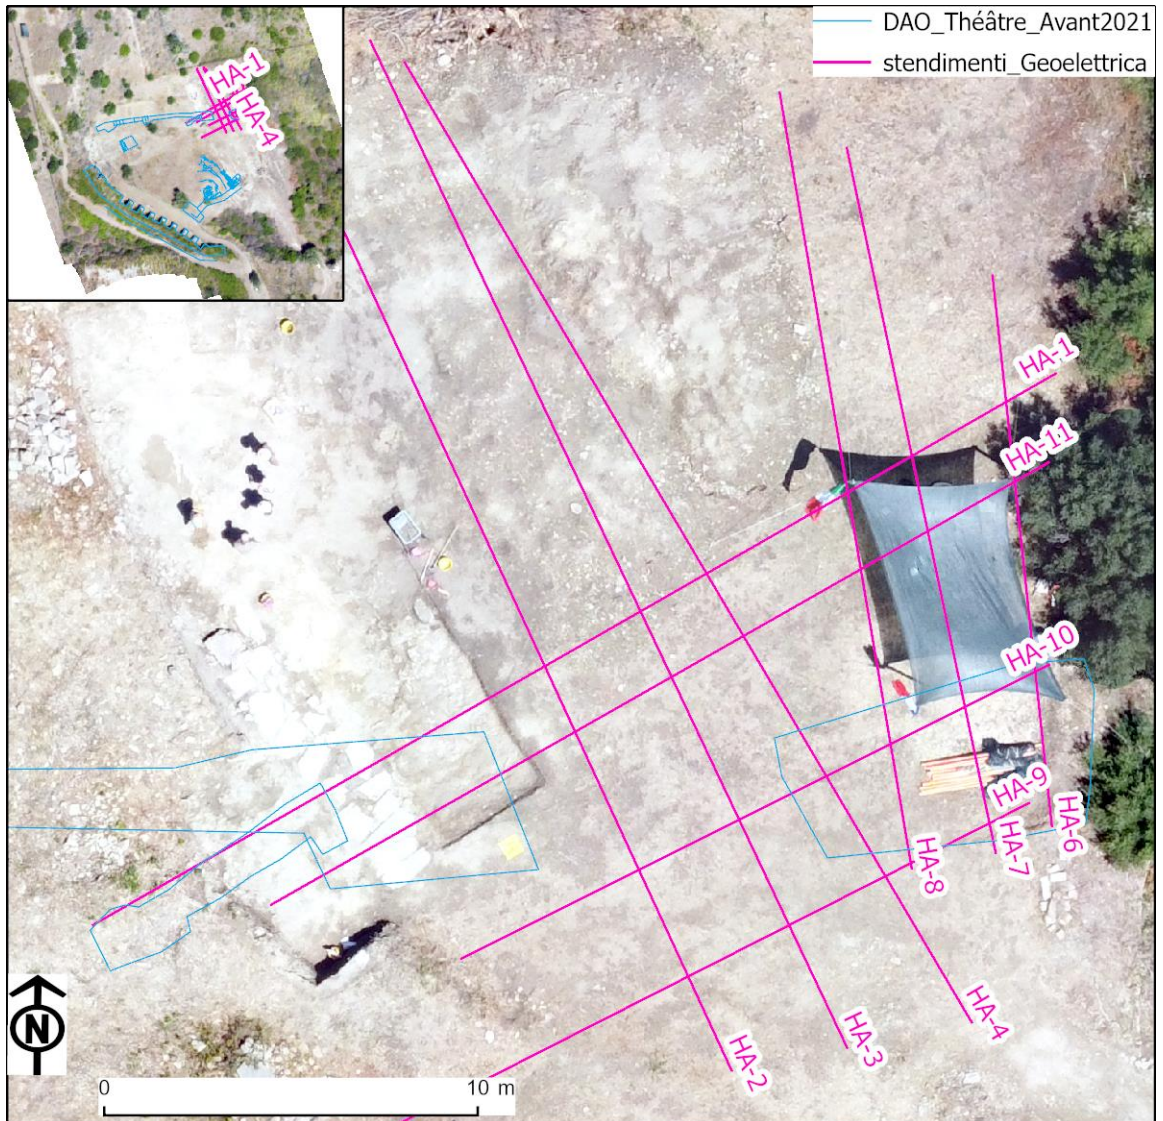
Figura 9-Ubicazione degli stendimenti realizzati; in azzurro viene riportata la traccia dei rilievi effettuati dalla missione archeologica francese (base: ortofoto georeferenziata da rilievo da drone)

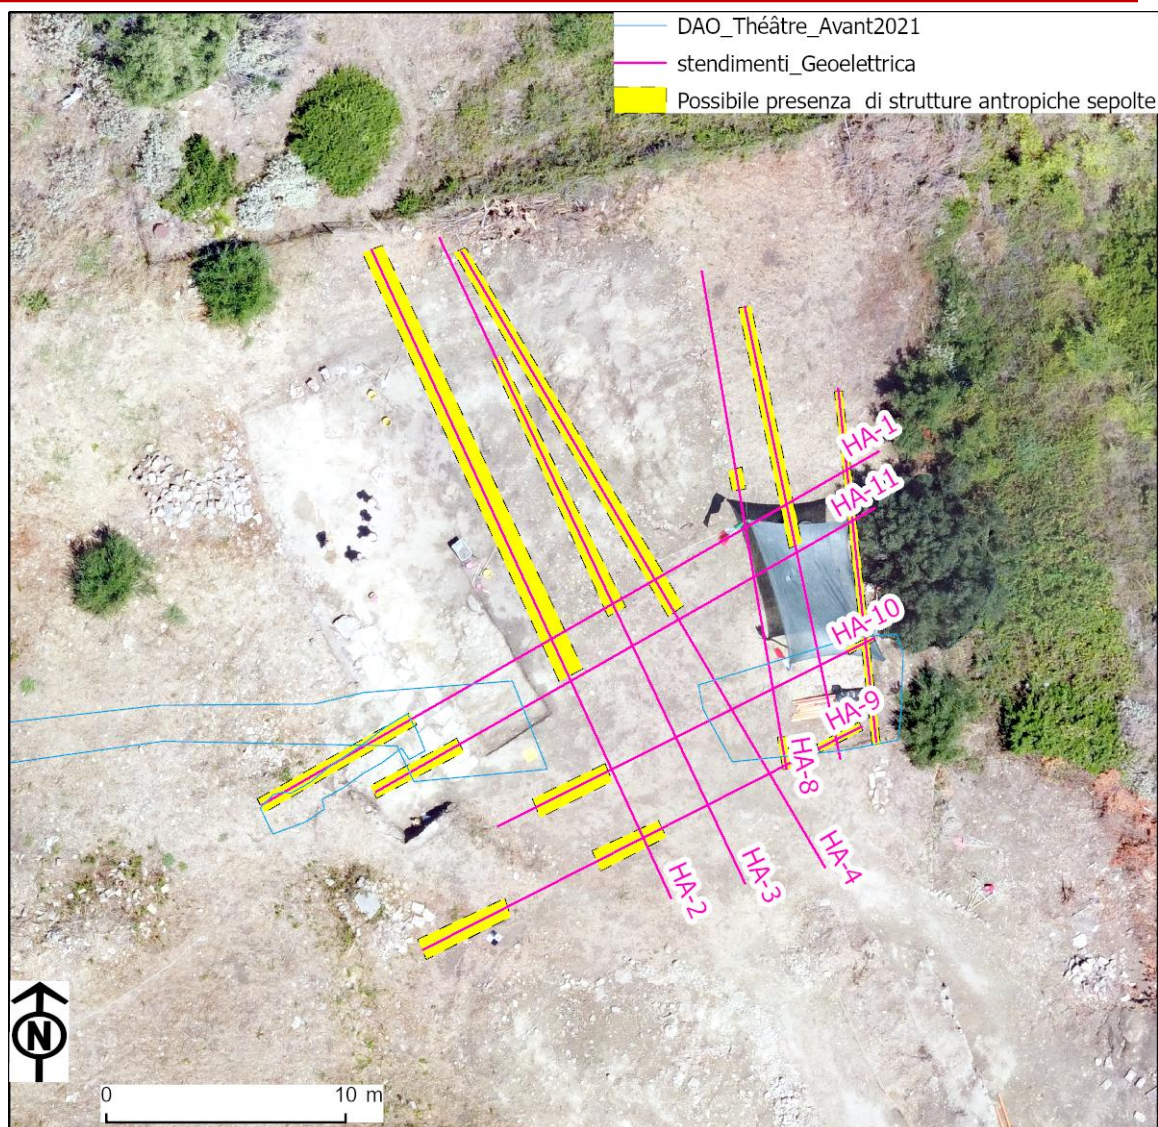
Figura 21-Mappa delle anomalie di origine antropica ipotizzate dalle tomografie elettriche
